阪神・淡路大震災 調査報告書 — その1

阪神・淡路大震災 調査報告書—その1

我が社が設計した構造物の被害調査

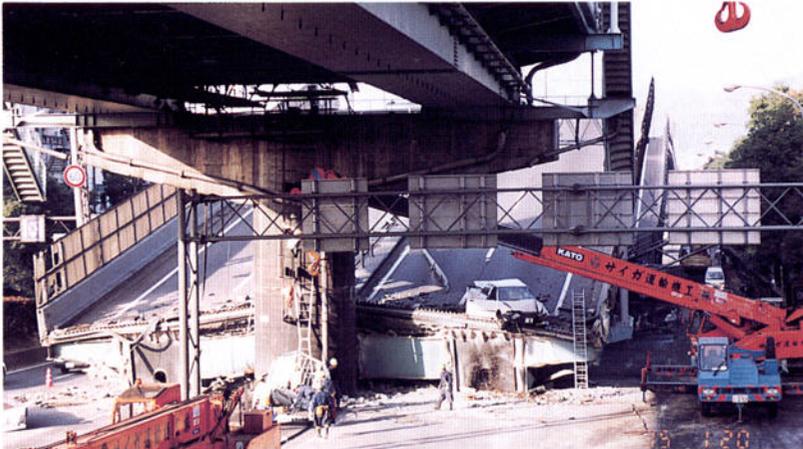
写真-2

用海筋西側本町付近で、桁が西に移動し、隣接桁を突き落とした。

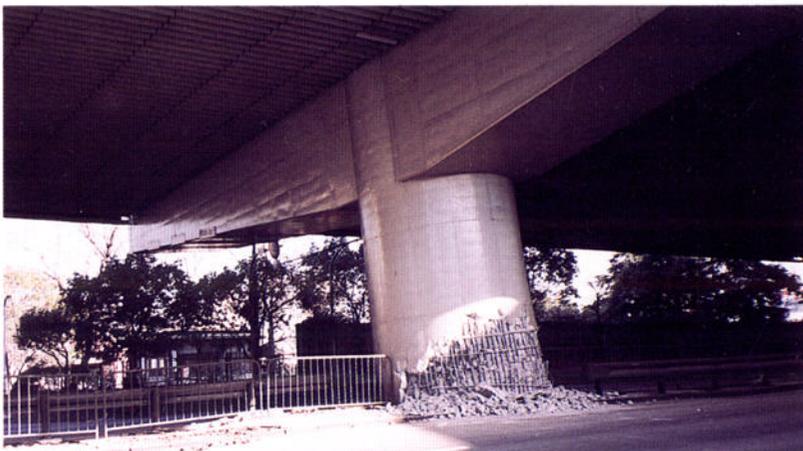
写真-3

ランプの西では、北北東に脚が傾き、上部構造は西にずれていた。

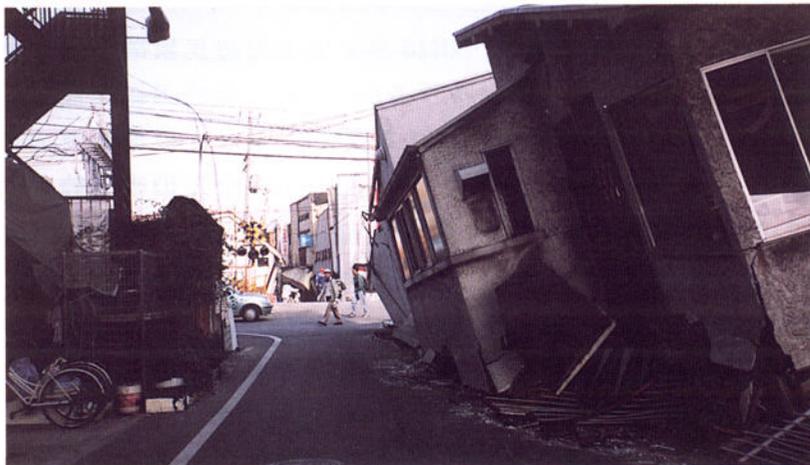
写真－４

芦屋ランプ付近では、民家が西に倒壊していた。

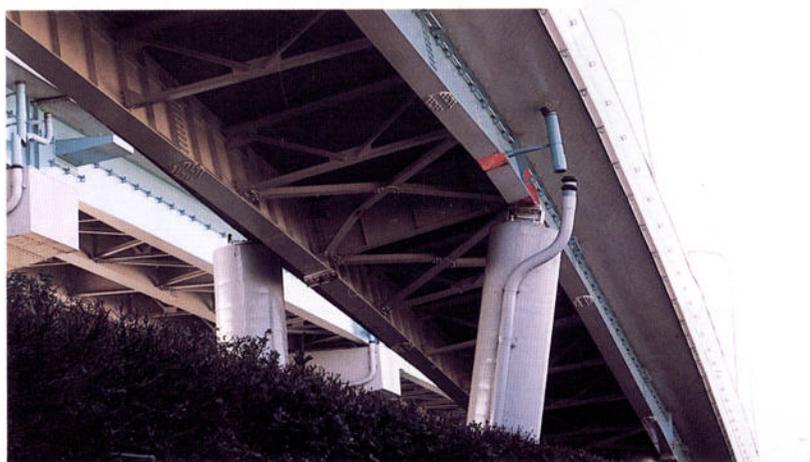
写真－５

芦屋ランプ橋では、独立柱が北に変形した。

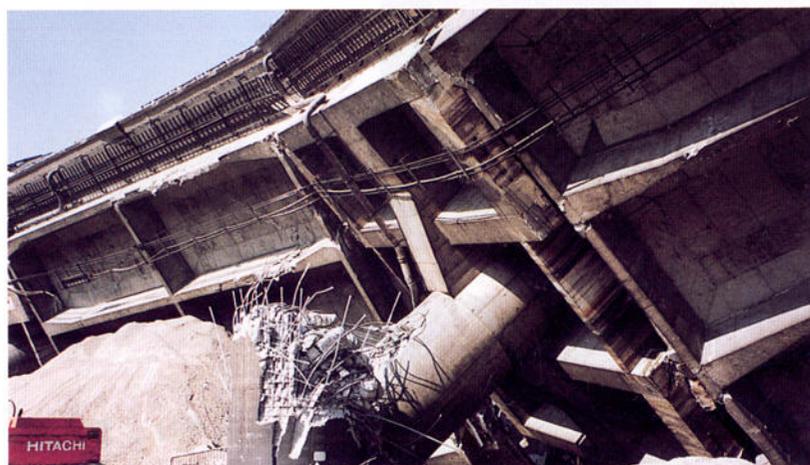
写真－６

深江町では、ピルツが北に倒れた。

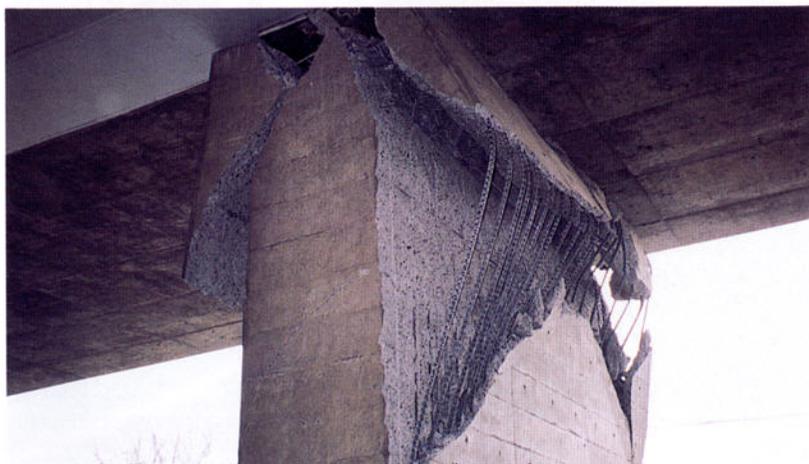
写真－１１

名神高速道路宝塚線の壁式橋脚。壁構造の配力筋として位置づけられ、巻かれていない

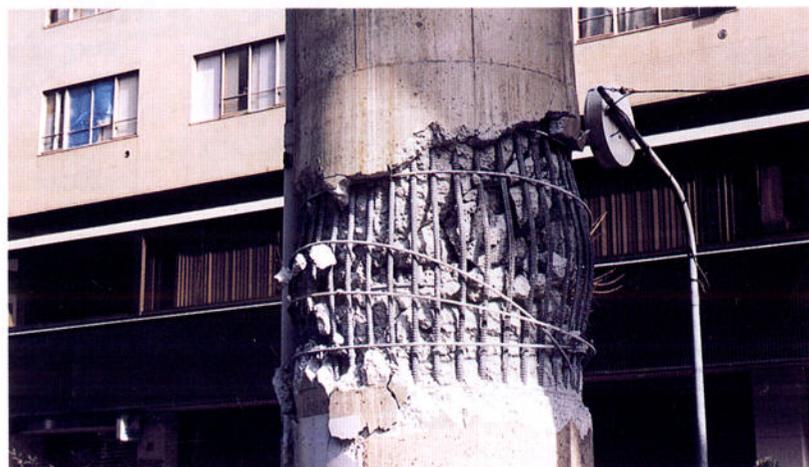
写真－１２

ポータルライナーの短柱脚。円柱のフープ筋は有効だか、細いとはらみ出しを抑えられない。

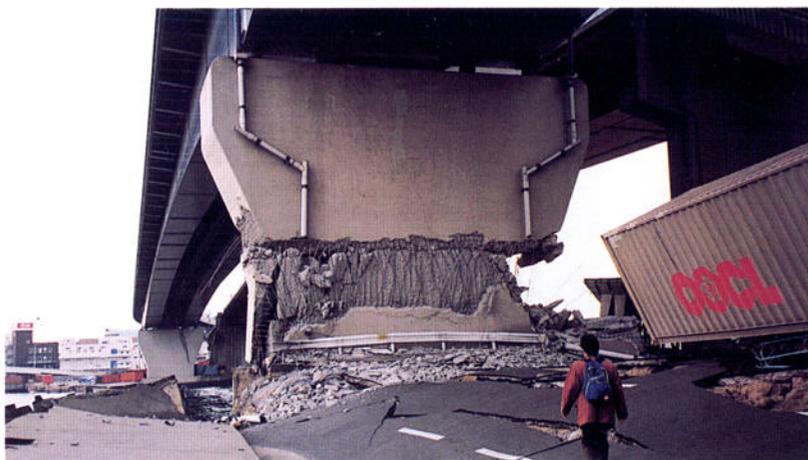
写真 - 1 4

橋脚のコンクリートの打継目がずれて、破壊したと思われる被害がいくつか見られた。打継目の処理方法や断面力分布との関係、鉄筋継手位置との関係など、改良の余地がありそうである。

阪神高速湾岸線の摩耶大橋。打継目がずれており、幅が広いので、周囲の帯筋は拘束力を持たない。

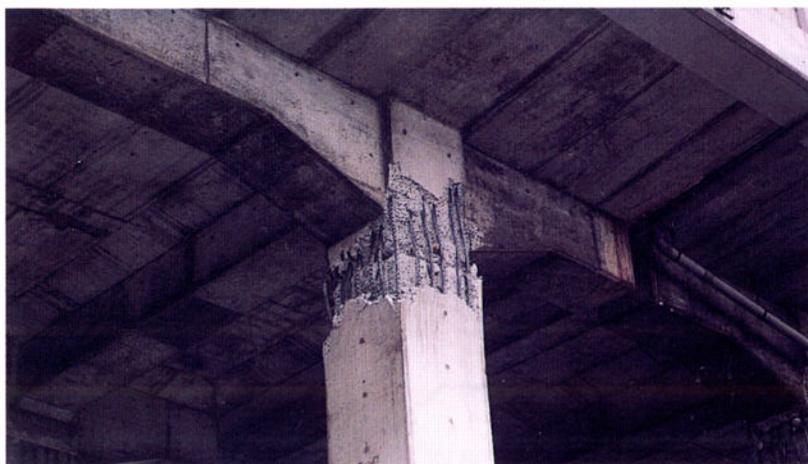
写真 - 1 5

西宮市内の山陽新幹線高架橋 1層ラーメン部の頂部の打継目がずれている。

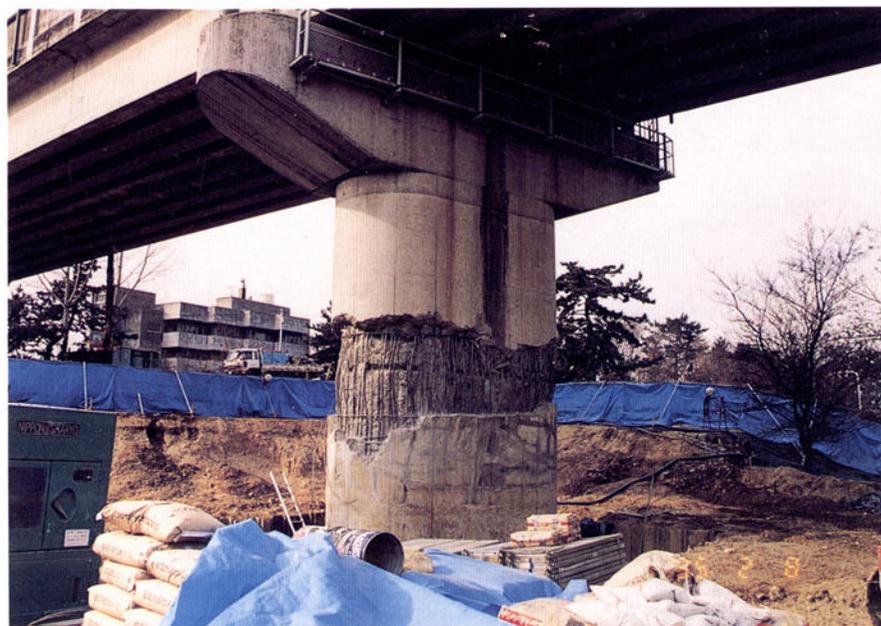
山陽新幹線・武庫川橋梁の上部構造は単純PCTげたであり、下部構造はRCT型橋脚である。我々設計範囲は上部構造のみである。上部構造には被害はないが、RCT型橋脚には中間部で座屈破壊が生じており、RC巻立て工法による補強工事が実施されていた。

写真-1.2
RC橋脚中間部の座屈

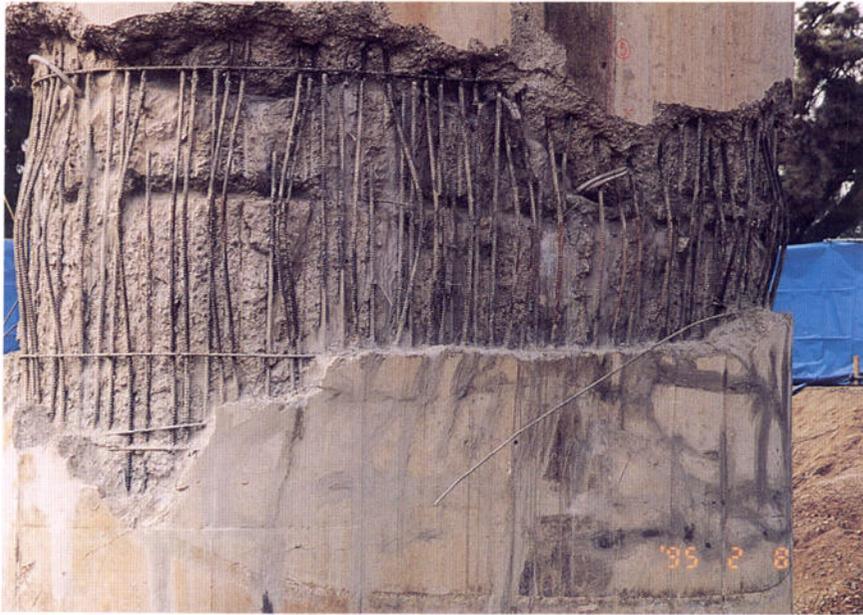
写真-1.3

座屈部の配筋状況

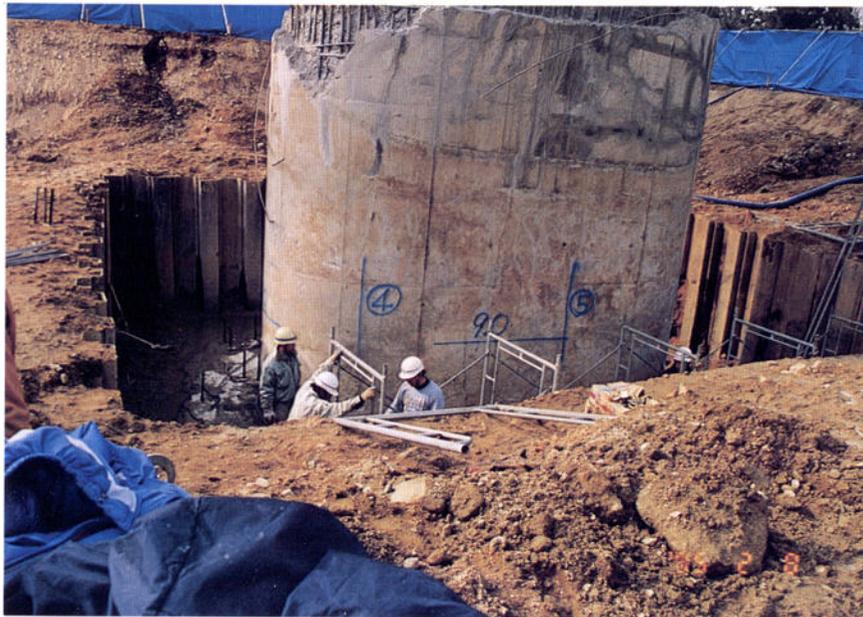
写真-1.4

RC巻立て補強のための掘削作業

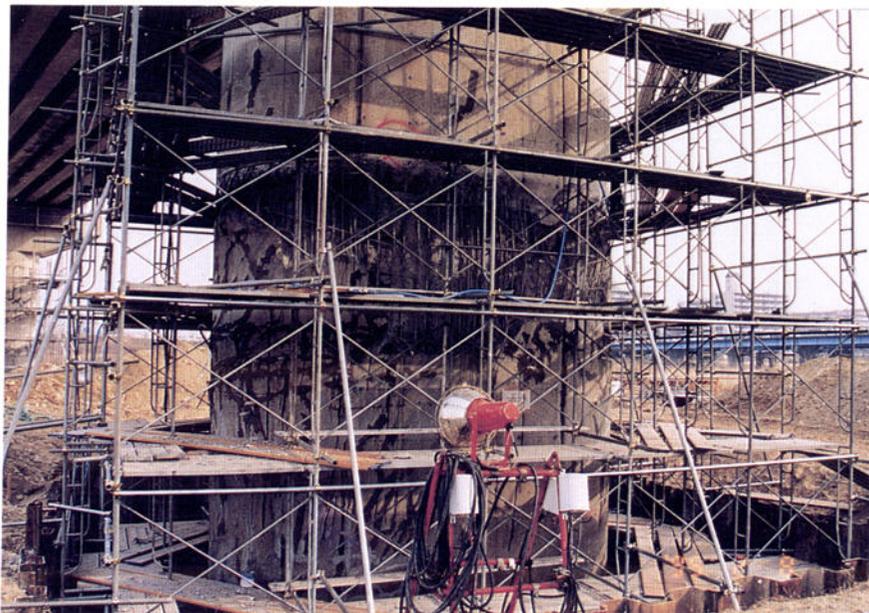
写真-1.5

RC橋脚中間部の座屈

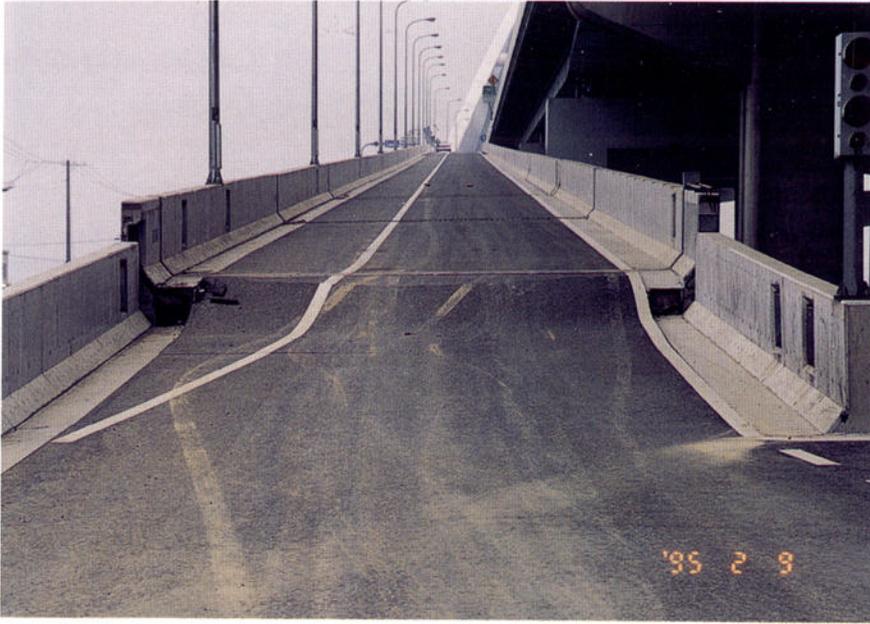
西宮浜出入路の構造は擁壁と単純合成げた橋から構成されており、下部構造はR C 壁式橋脚である。壁式橋脚には比較的軽微なせん断ひびわれが生じていた。また、擁壁と橋梁と間には30~50cm程度の段差が発生していた。

写真-2.2
擁壁と橋梁間の段差

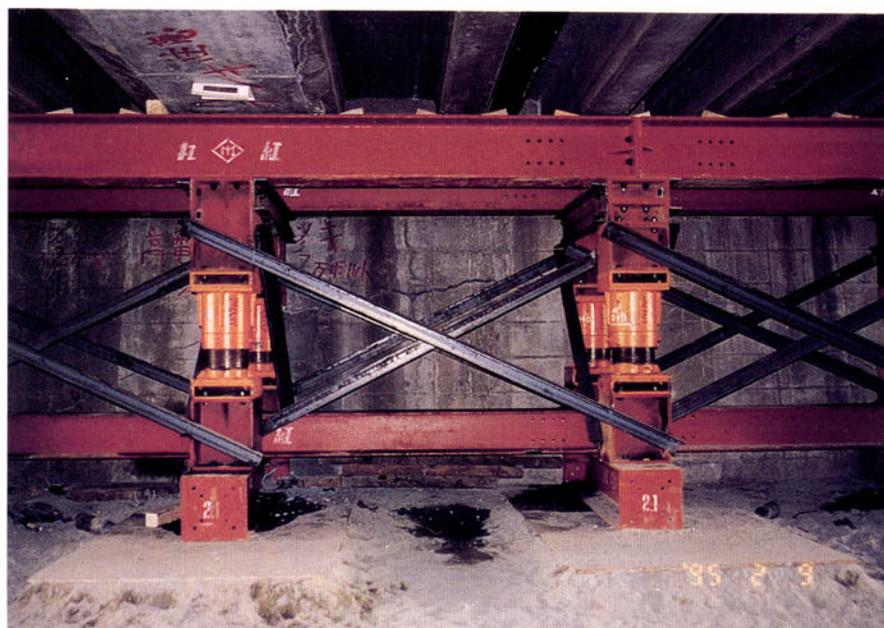
写真-3.2

上部構造はP C単純Tげた橋、橋脚はR C壁式構造となっている。上部構造には損傷はないが、橋脚には縦ひびわれやせん断ひびわれが生じており、ジャッキアップによる支保が行われていた。

壁式橋脚の支保

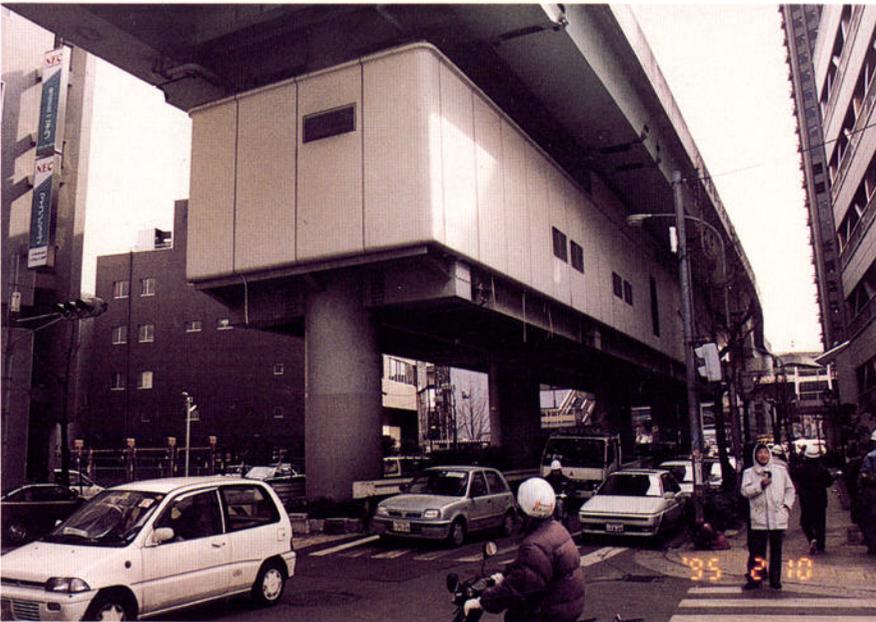
写真-6.7

貿易センター駅はRC橋脚であり、スパンが短いラーメン構造となっている。一見トップヘビーに見えるが、ほとんど被害はみられなかった。

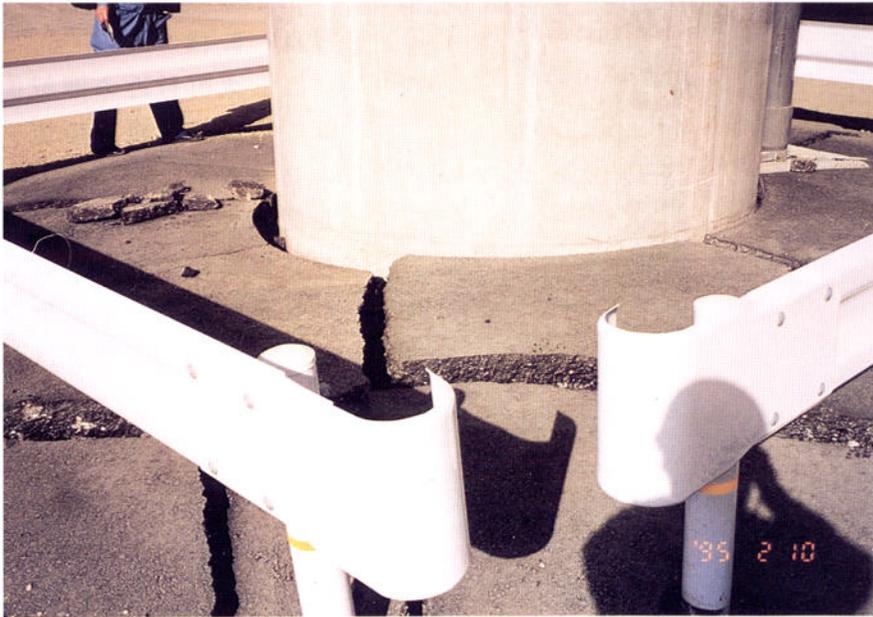
写真-8.7

橋脚と周囲のアスファルトには10cm程度の間隙が生じており、このランプの橋脚も水平方向に大きく揺れたことを示していた。

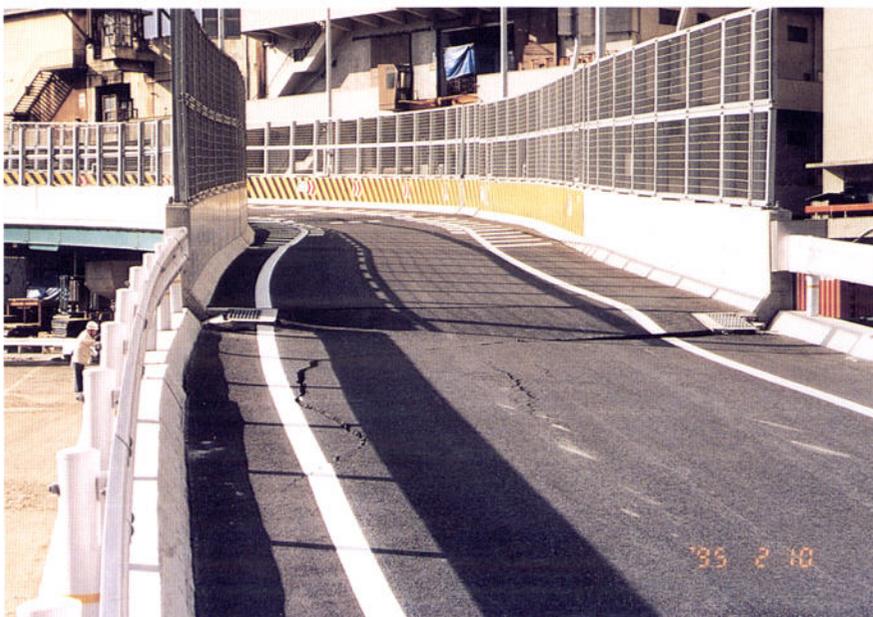
写真-8.8

擁壁部は沈下あるいは水平方向に移動しており、橋梁との境界部で段差が生じていた。

周囲の地盤には液状化した跡がみられ、地盤が沈下していた。

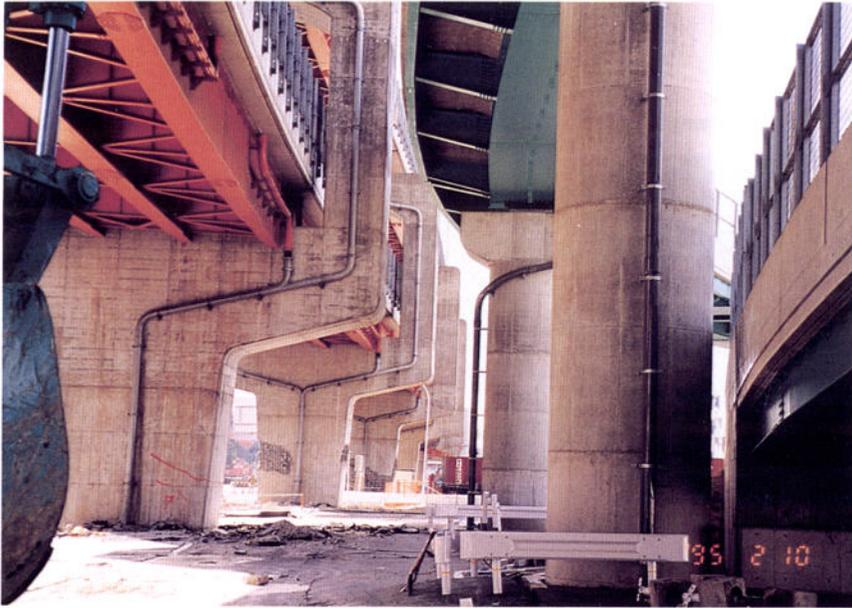
写真-8.9

ランプ橋に隣接する本線の橋脚はラケット形状であり、ここでも橋脚の一本柱の部分に被害を受けていた。

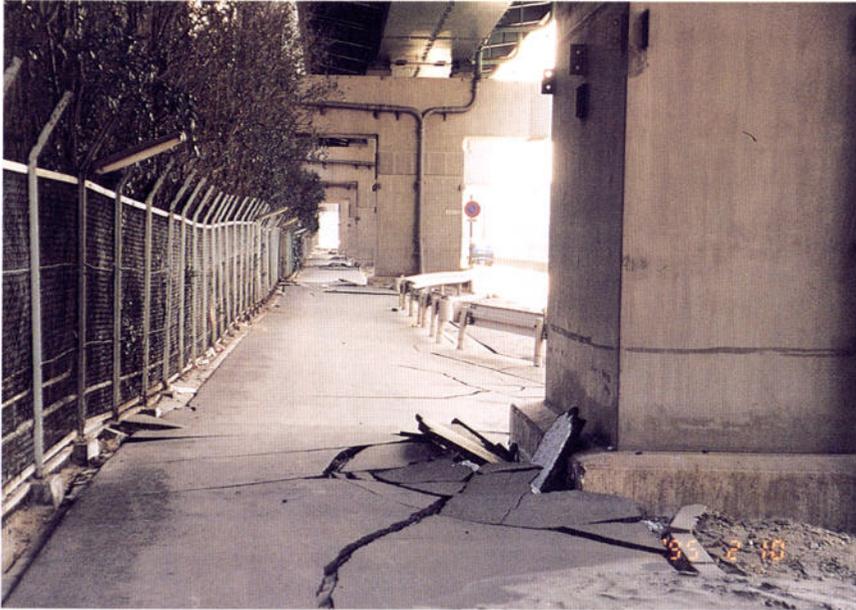
写真-8.10

灘浜東町付近の鋼製橋脚。橋脚付け根の歩道アスファルトは、橋脚の南北側が大きくめくれており、橋脚がかなり移動した痕跡がみられた。橋脚および上部工の被害はみられなかった。

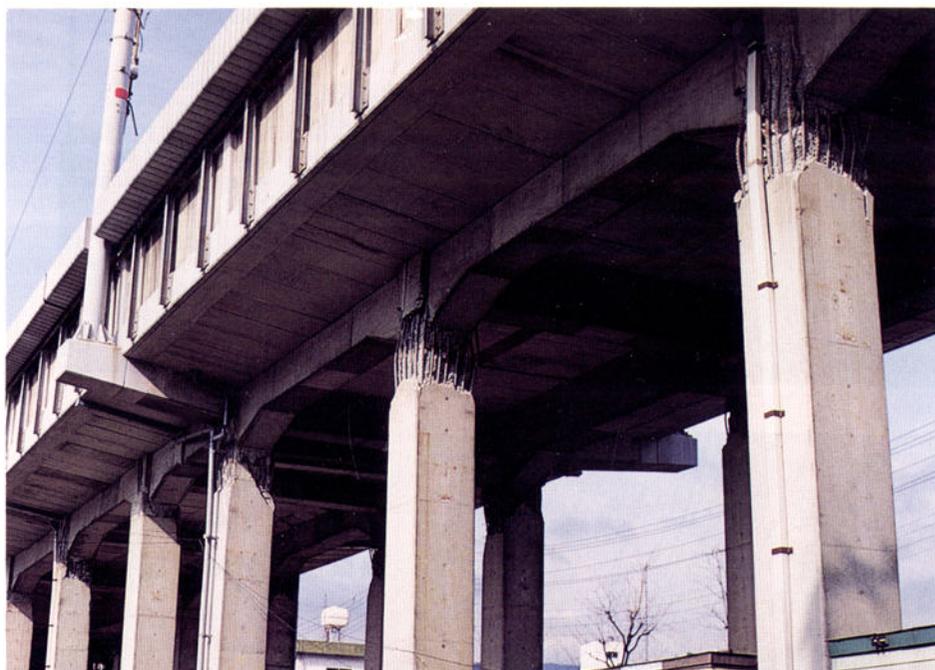
写真-9.1

甲東園高架橋
RCラーメン高架橋
脚柱頭部の座屈

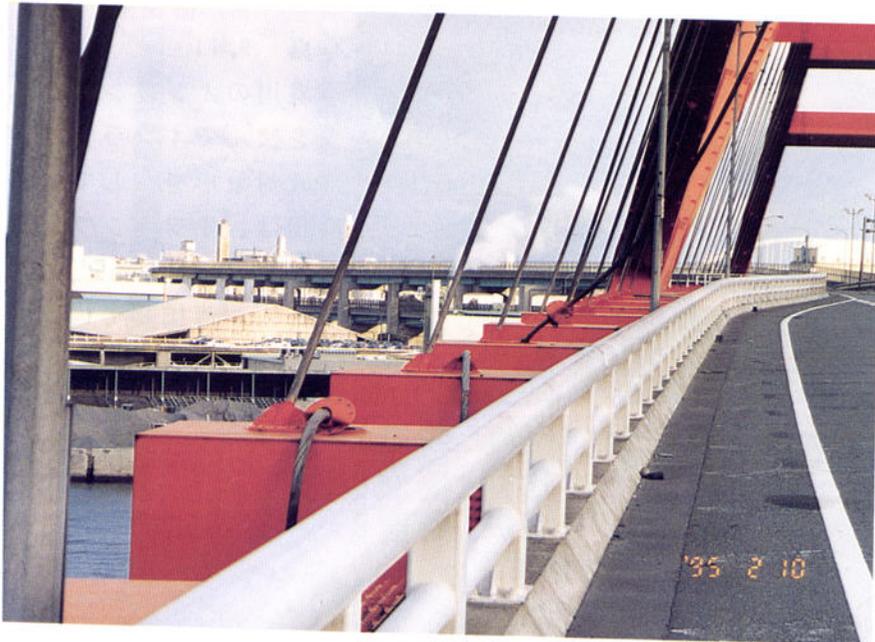
写真-9.6

灘大橋（ニールセンローゼ橋）の全景。隣接する橋梁との間に段差が発生。

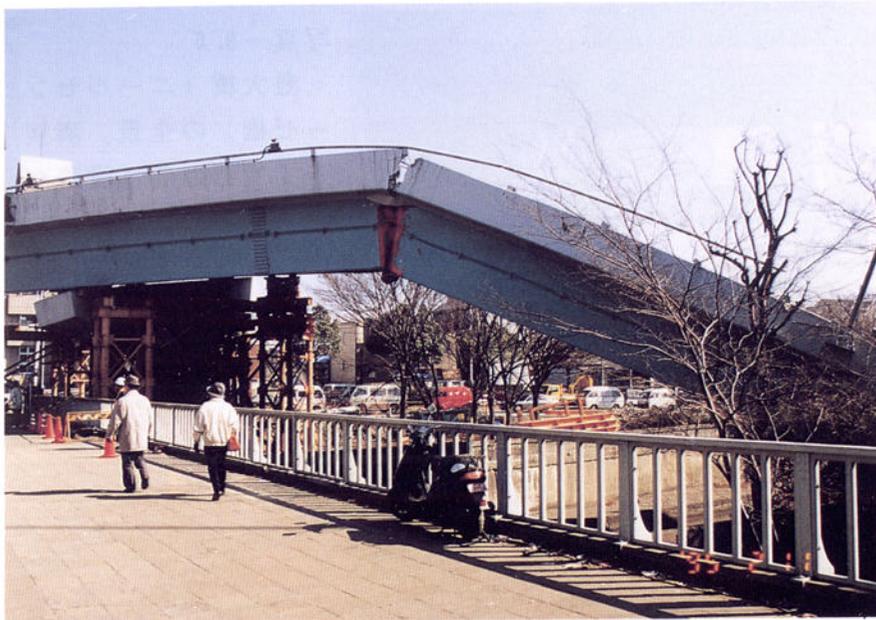
写真-9.8

灘大橋の隣接橋梁：桁が横に移動し、支承からはずれて沓座に落ちていた。

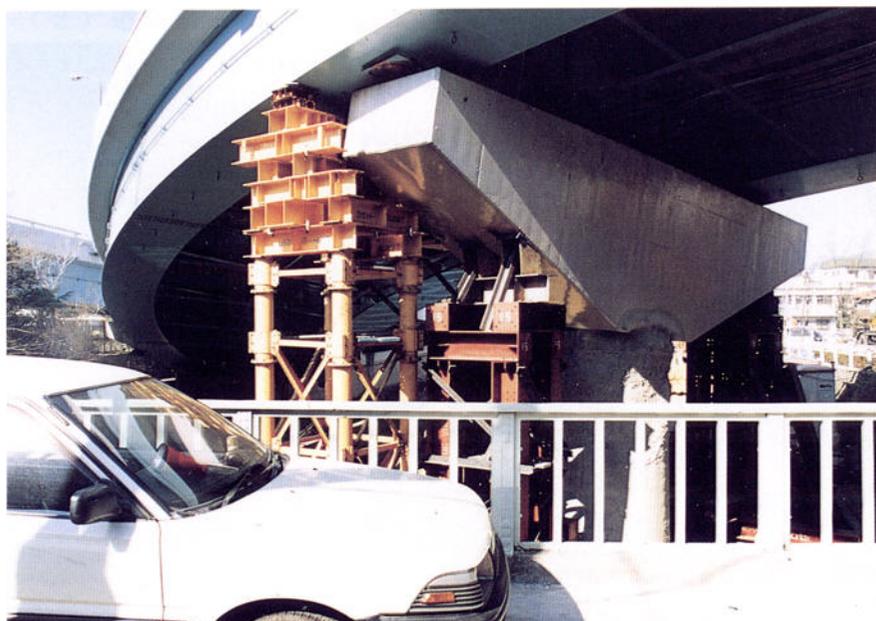
写真-9.10

阪神高速3号線・湊川の
オフランプ：橋脚が倒壊し、
桁が折れていた。

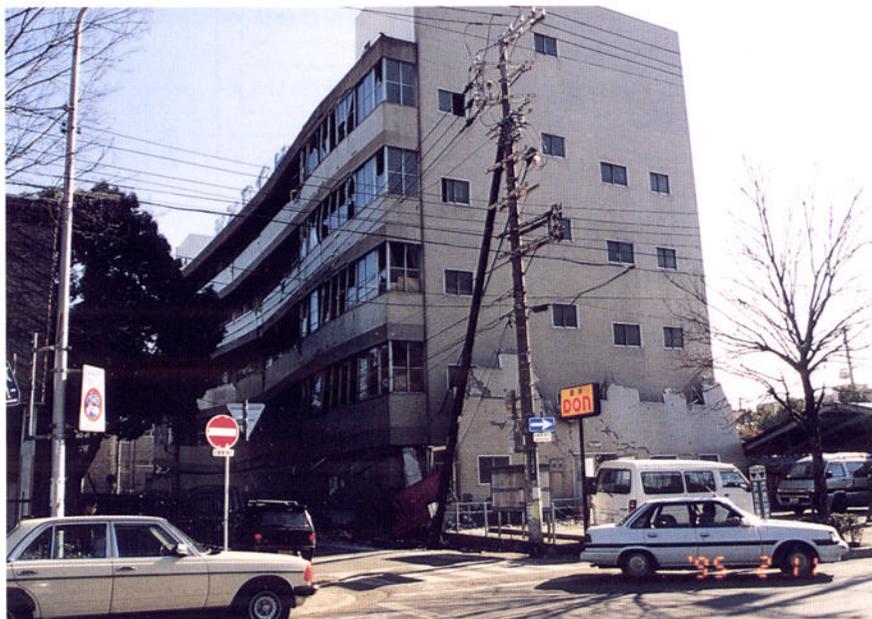
写真-9.14

せん断変形をして傾い
た鉄筋コンクリートのビ
ル。長田地区は、木造の
家屋が多数倒壊したが、
鉄筋コンクリートのビル
もかなり被害を受けてい
る。

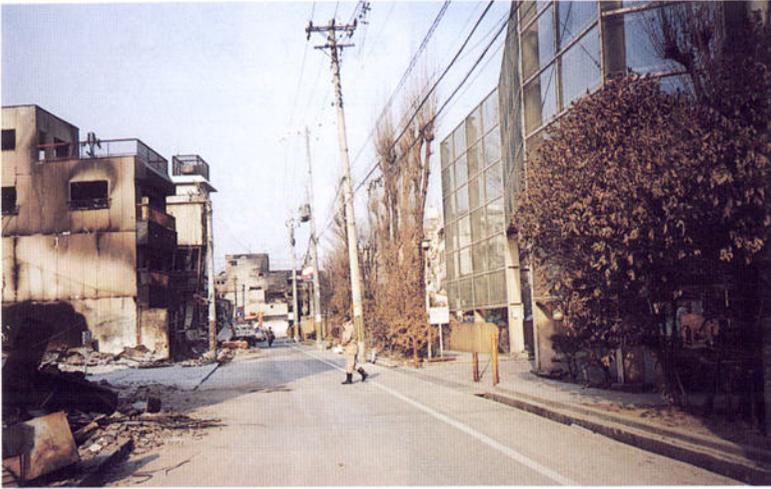
写真－9 長田(火災)

耐火建築物による焼け止まり。

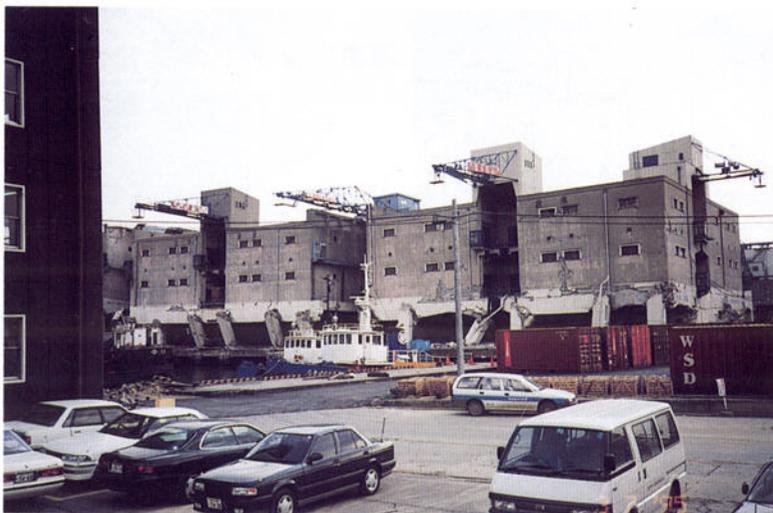
写真-23 メリケンパーク
(港湾)

旅客船乗り場の港湾被害も大
きい。

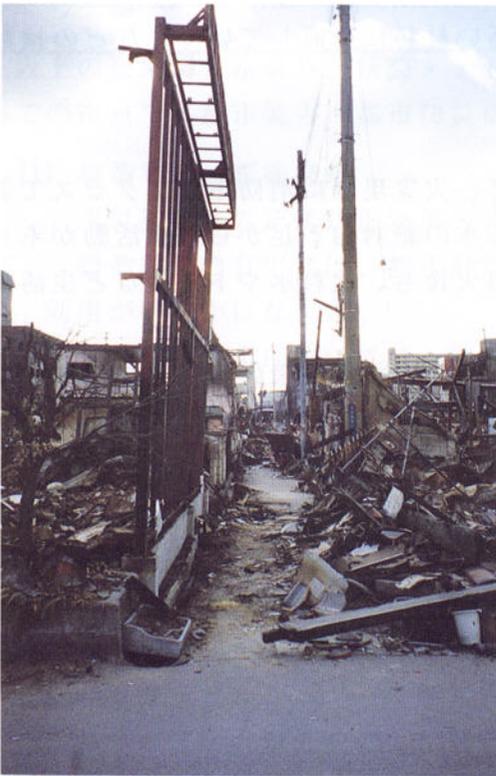
写真－２ 長田区千歳町周辺
細街路の被災状況

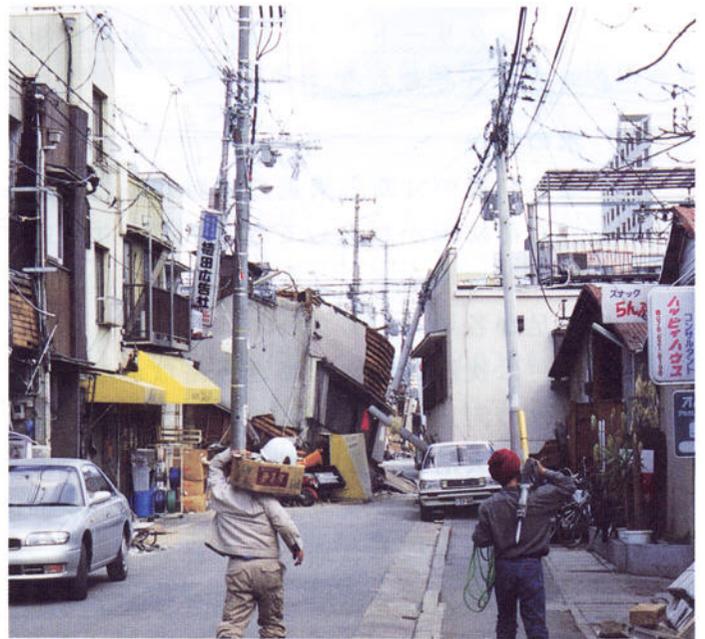
写真－３ JR新長田駅周辺
建物の倒壊により通行
不能となった街路

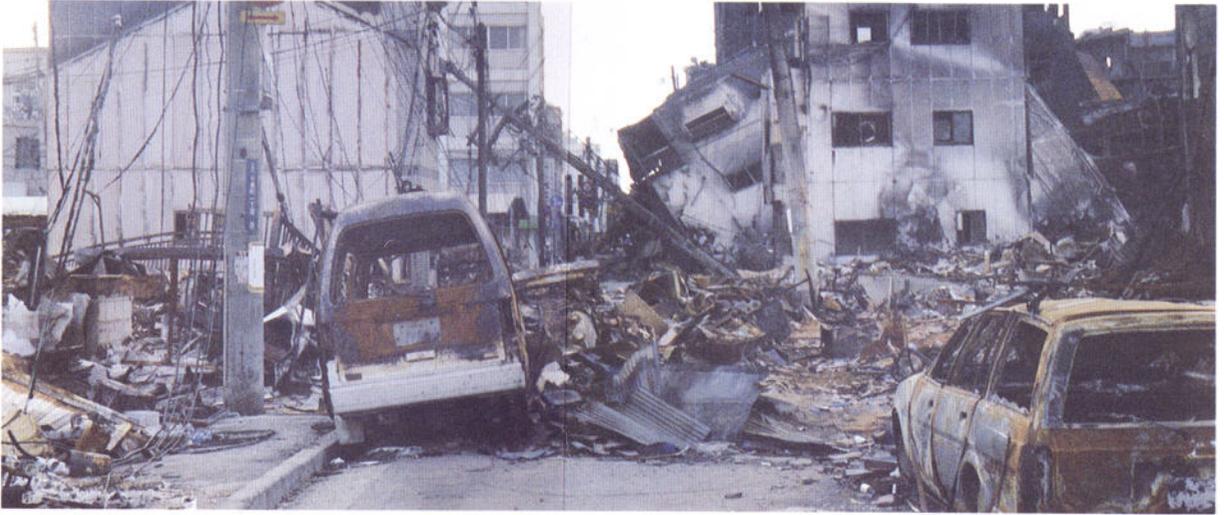
写真－４（上）
長田区千歳町周辺
建物等の倒壊により
通行不能となった
街路

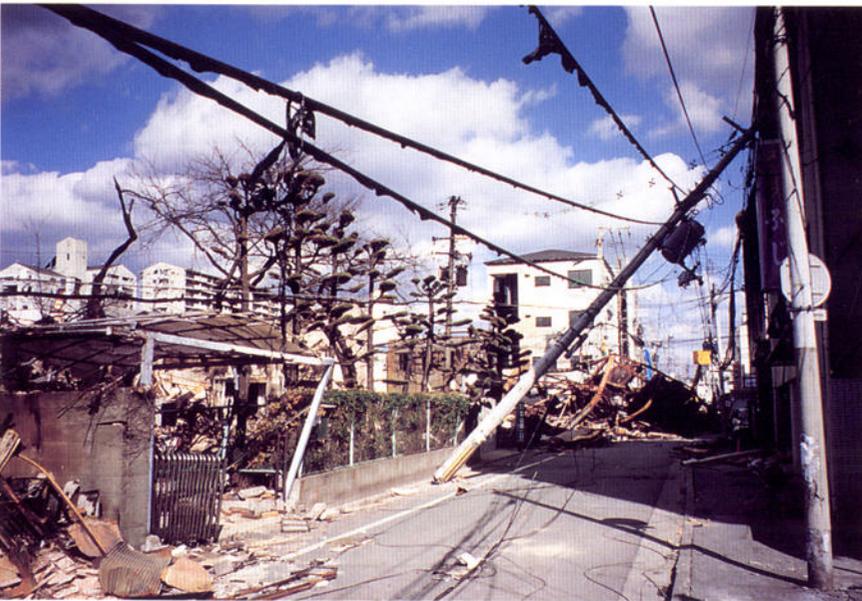
写真－５（左）
ＪＲ新長田駅周辺
建物・電柱の倒壊
により通行不能と
なった街路

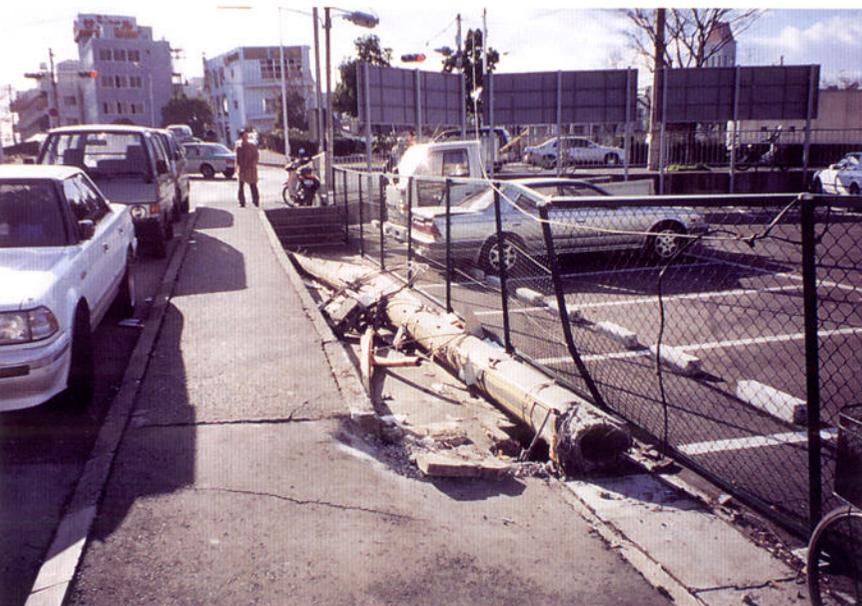
写真－６
長田区御屋敷通り
周辺
倒壊した電柱

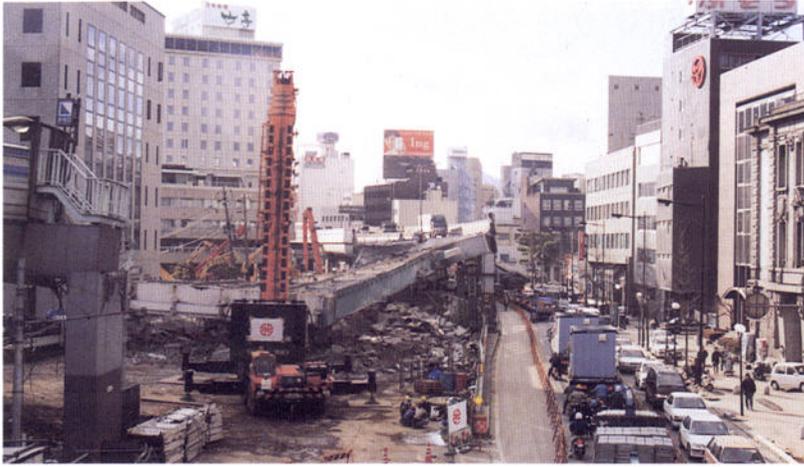
写真－1 国道2号京橋付近

阪神高速道路の落橋現場の脇では国道2号が2車線に規制されており、ひどい渋滞となっている。

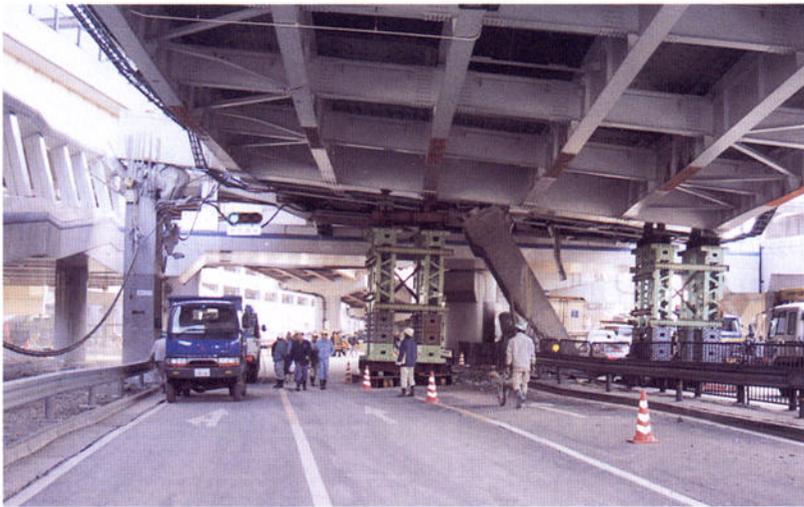
写真－2 国道2号
弁天町付近

橋脚の倒壊を防ぐ応急手当のため高架下は全面通行止めとなっている。

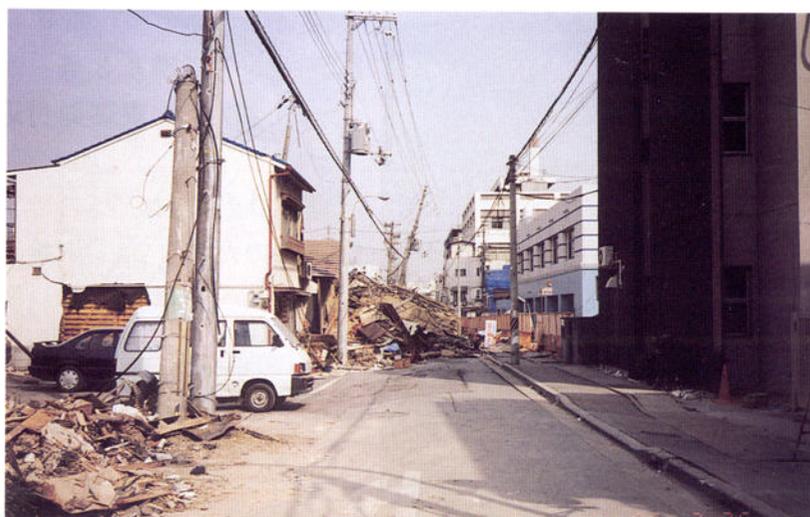
写真－9 長田区大田町付近

倒壊した家屋が住区内幹線道路を完全に封鎖している。

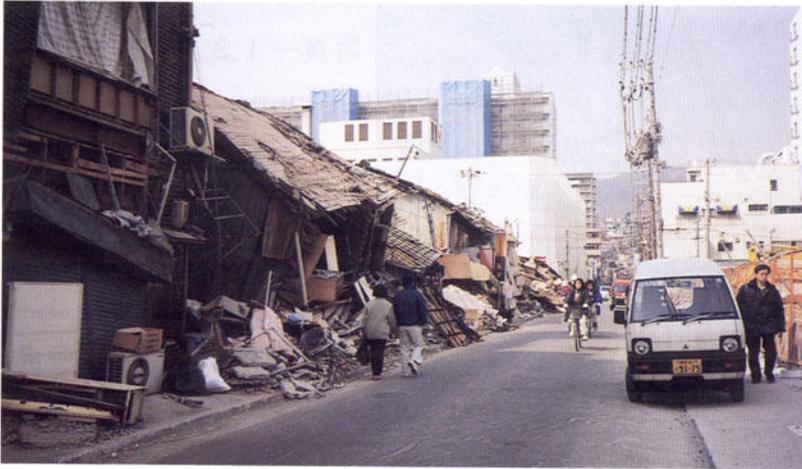
写真-10 長田区
新長田付近

倒壊した家屋が歩道を塞いでいる。

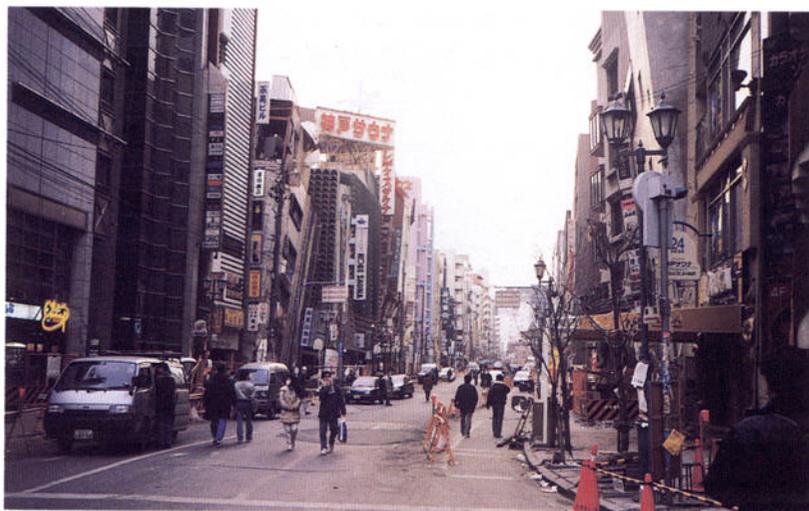
写真-14 下山手通り
三宮付近

繁華街の雑居ビル群には倒壊の危険性があるビルがあちこちに見られる。

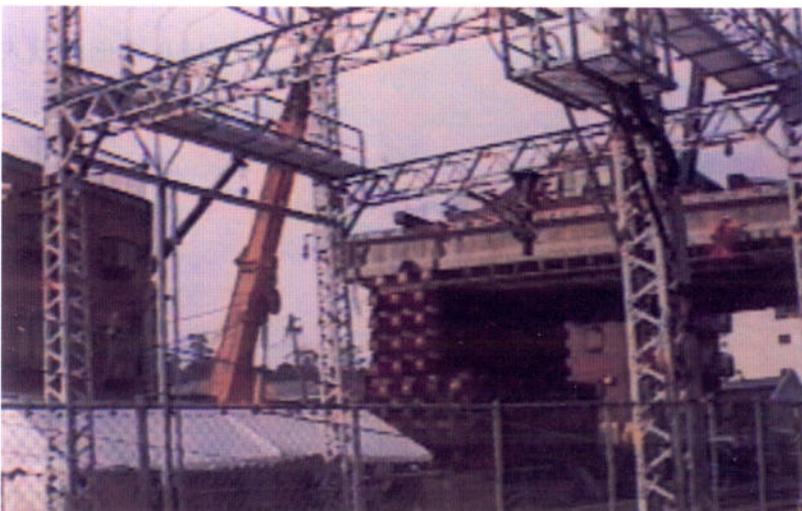
写真－3 山陽新幹線と
阪急宝塚線との交差

今回の地震による道路が受けた被害の特徴としては、一般道路の路面の損傷程度は軽微だったものの、阪神高速神戸線に代表される高架道路のピアの損傷程度が大きかったことにあると考えられる(写-2)。このため、高架道路が不通になっただけでなく、高架道路の下を走る、あるいは高架道路と交差する一般道路、鉄道等までが、その修復のため不通にならざるを得なかった(写-3)。特に、本来緊急車両用道路として重要な機能をもつはずの一般国道2号線、43号線は、阪神高速神戸線の修復工事による車線閉塞を余儀なくされ、その機能が損なわれていた(写-4)。なお、一般国道2号線は緊急車両用道路として指定されていたものの、一般交通、災害復旧車等の集中による激しい渋滞が発生しており、緊急車両が立ち往生する等の被害も報告されていた。

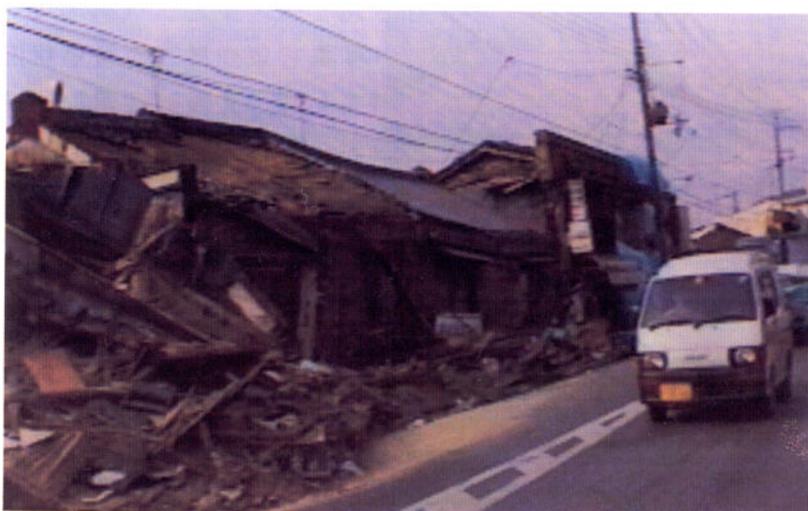
写真－5 木造家屋の
倒壊状況

今回の地震により、木造の家屋は潰れるものが多く(写-5)、ビル等も中腹が破壊される等大きな被害を受けていた(写-6)。この結果、倒壊した家屋から排出されたとみられるごみが歩道を占領し、歩行者交通の障害になっていた(写-7)。また、主要道路沿道のビルの倒壊により、歩道の歩行規制がかけられた。これの結果、多くの歩行者等
