2. 阪神高速3号線（神戸線）

2-1. 弁天町付近

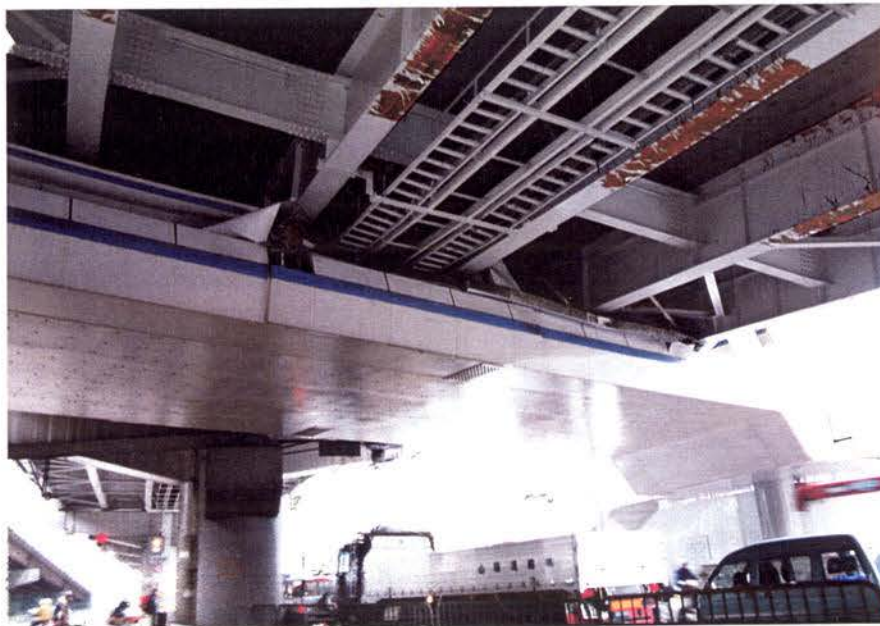
2-1. 1 c : 同上
神戸側から須磨方面を見る。

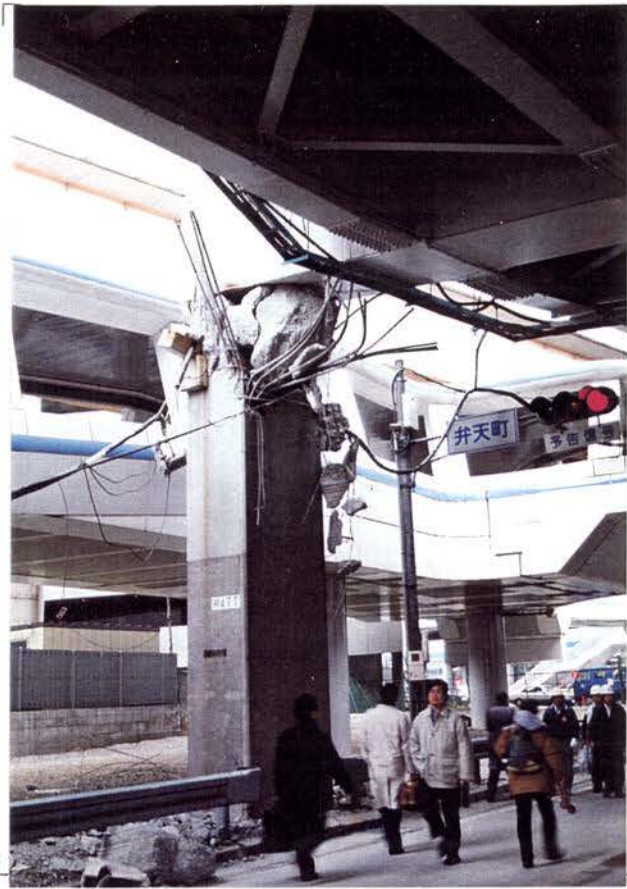
2-1.2: 神477 (海側)
鋼製キャップビームを受けていたRC脚の頂部が圧壊。

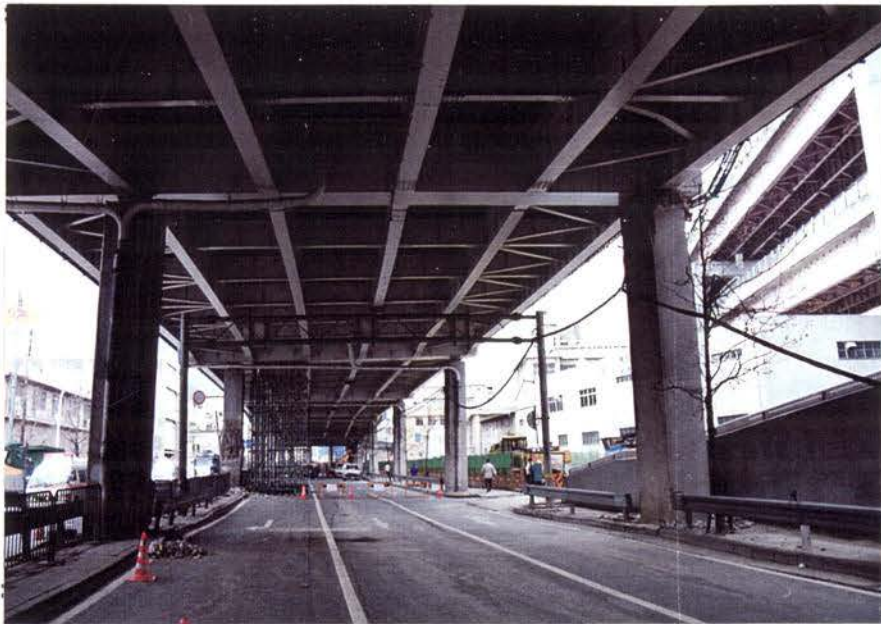
2-1.4 : 神476
右側（海側）脚の頂部が圧壊。

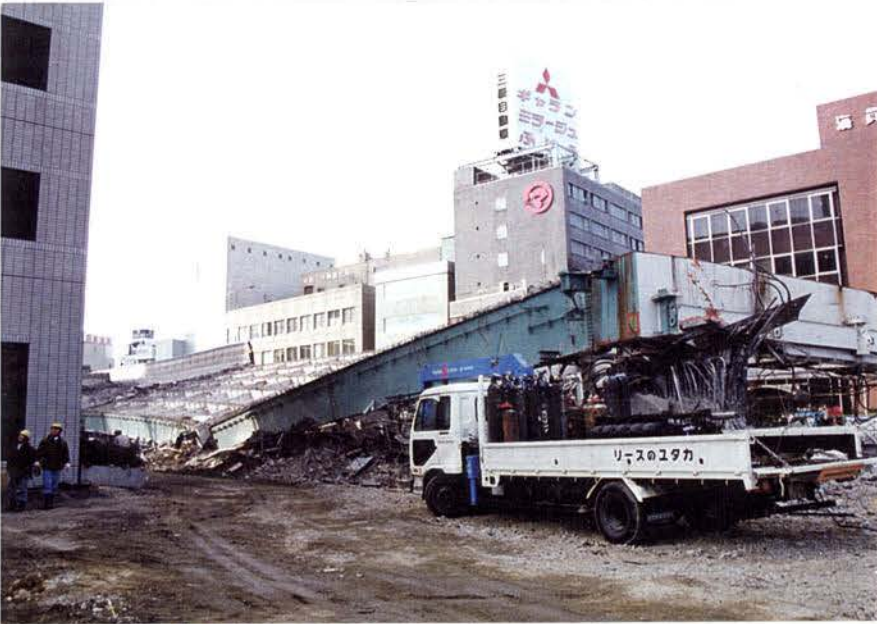
2-2.2: 同上
海側から見る。

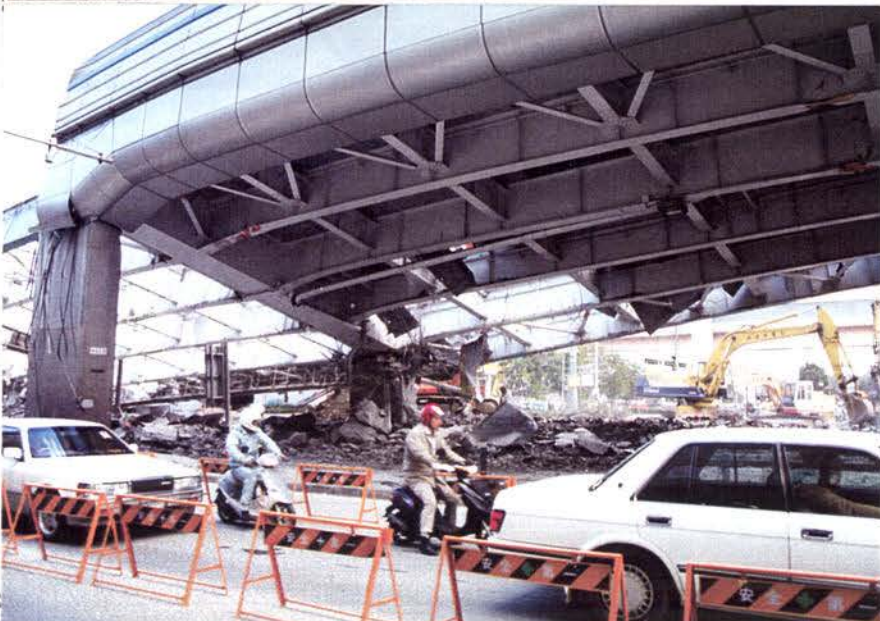
2-2.3: 同上
海岸通り(山側)から見る。左
の脚は神458。

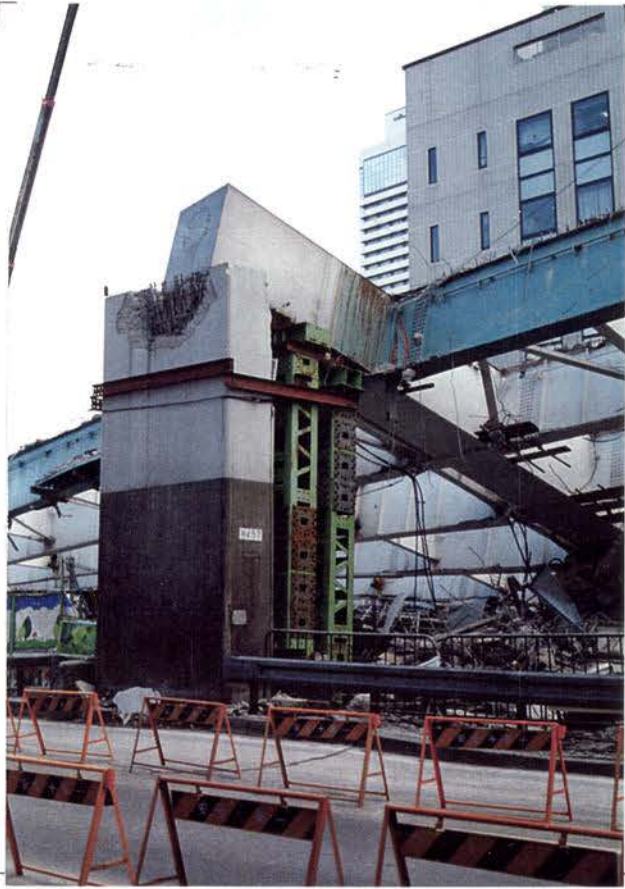
2-2.5b:同上(山側)

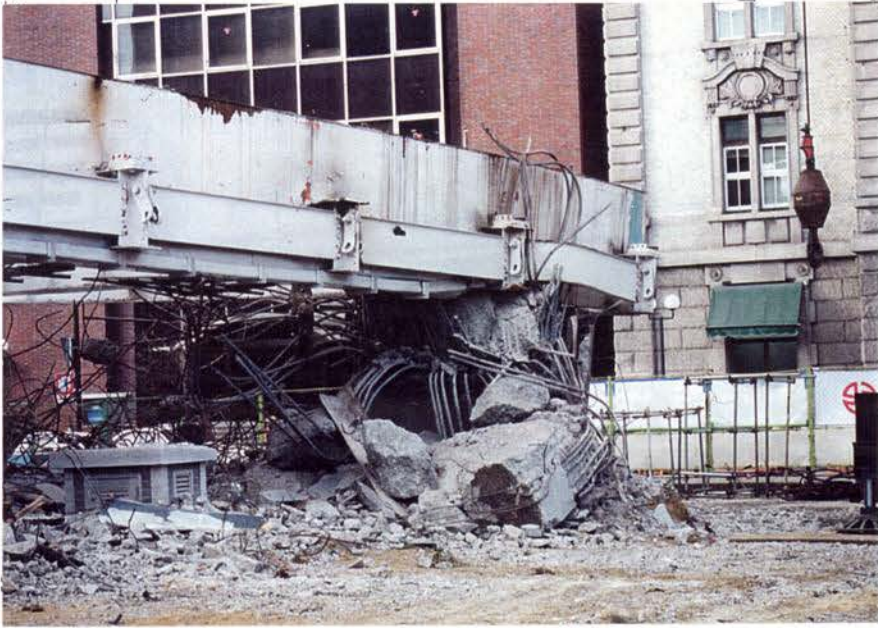
2-2.6b: 同上
すさまじい圧壊。

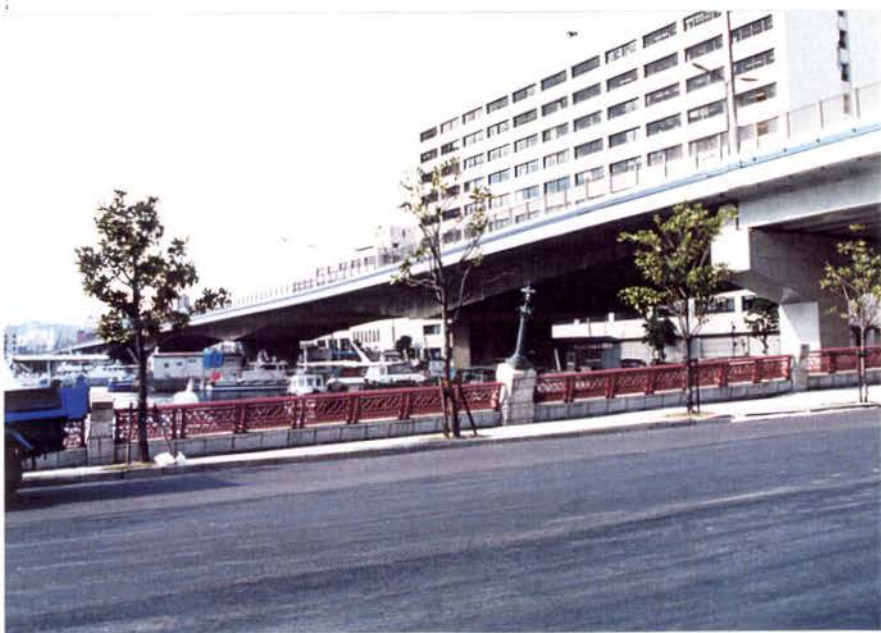
2-3. 2 a : 隣接のPC連続桁
ディビダーク工法か？

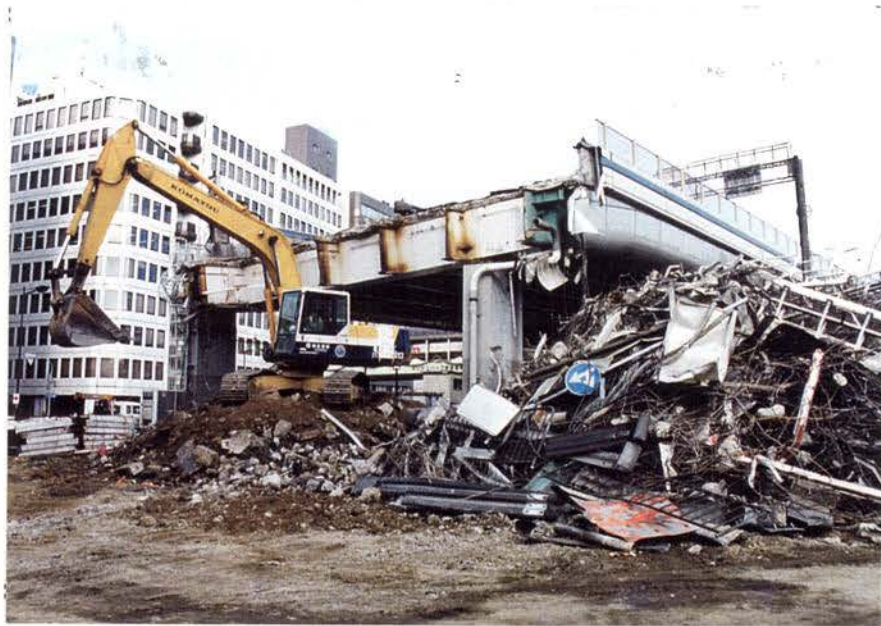
2-3.8: 同上
神455。2-2.6 に続く。

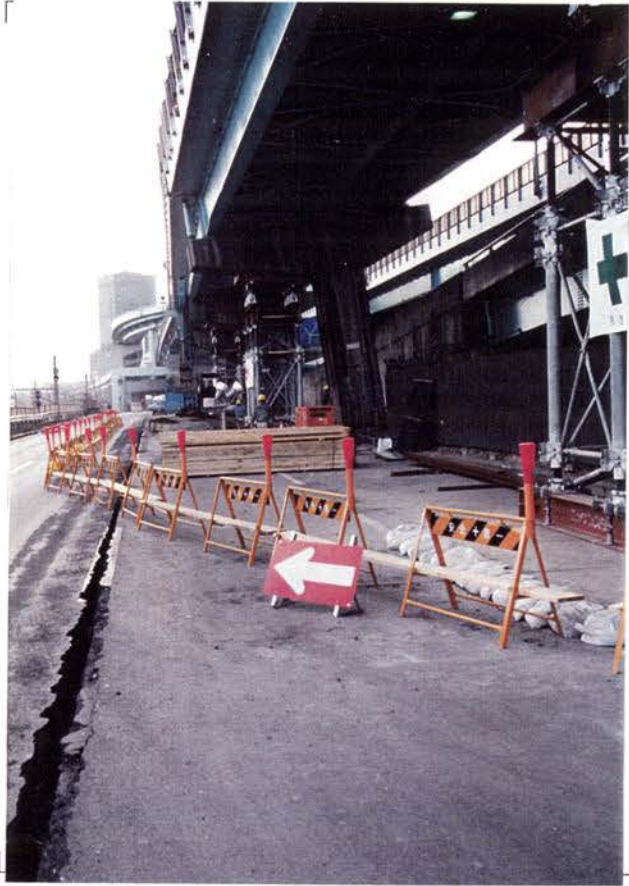
2-4.9:神388
周辺の地盤沈下で傾いたT字脚
と地割れした舗装。

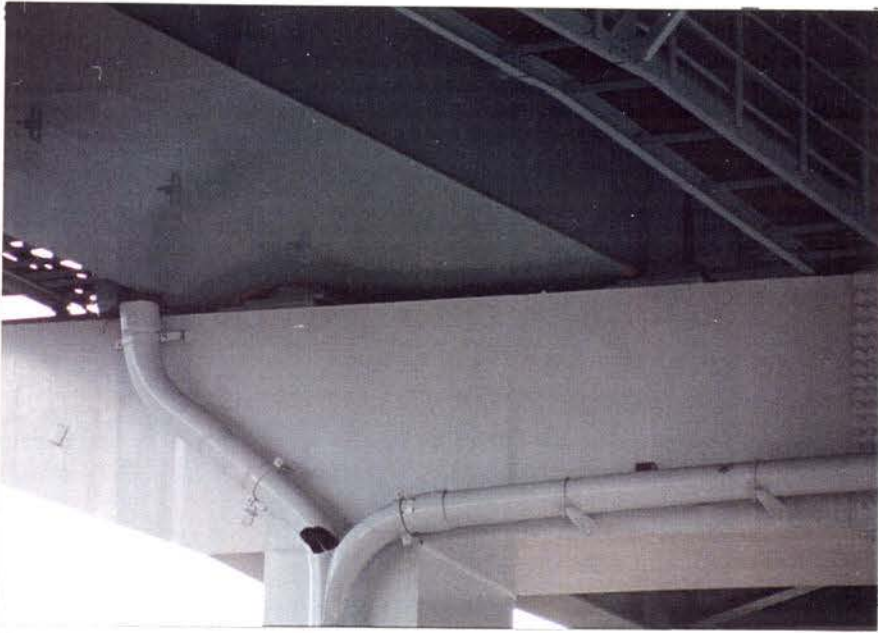
2-4.13d:同上
沓が逸脱しているのがわかる。

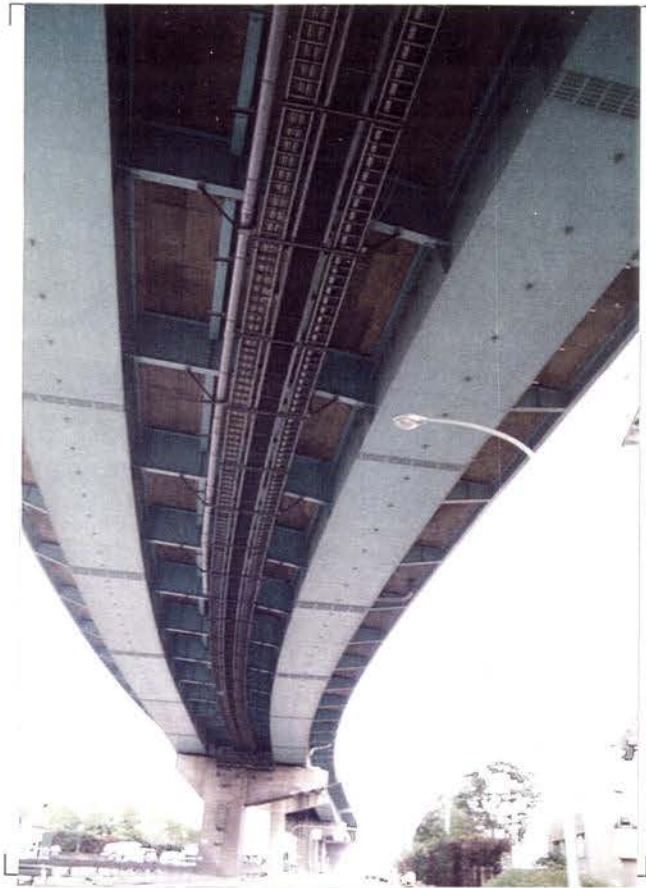
2-4.20a: 神293-292
連続曲線BOX桁。

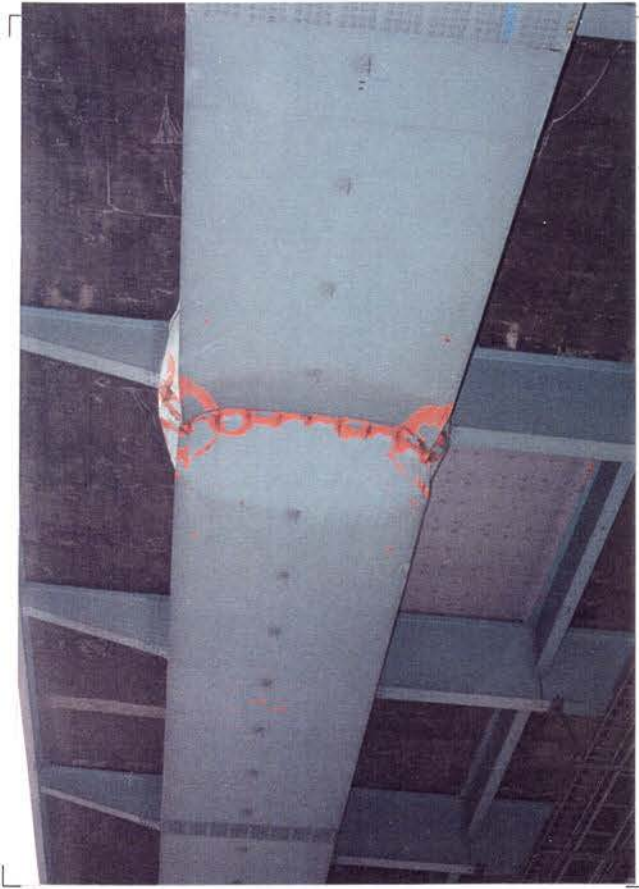
2-4.25o:同上
同上。

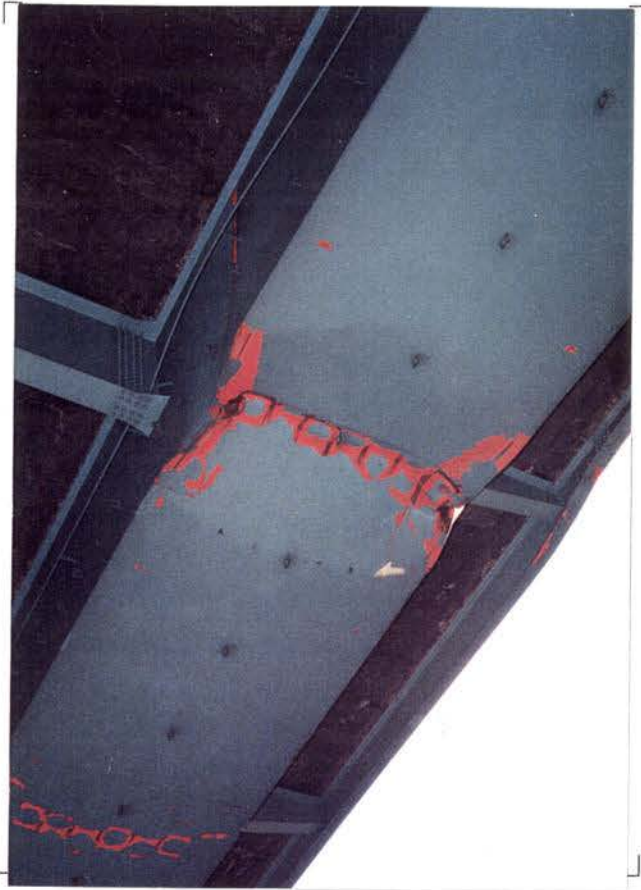
2-4.25q : 同上
同上。

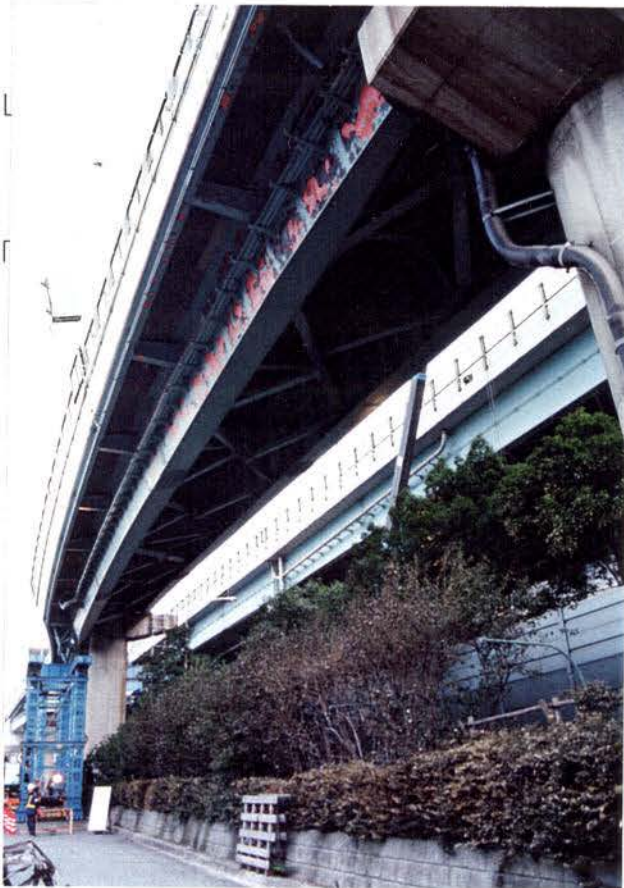
2-4.27b:同上
2主桁の片方が脚から逸脱し、
大きくねじれた。

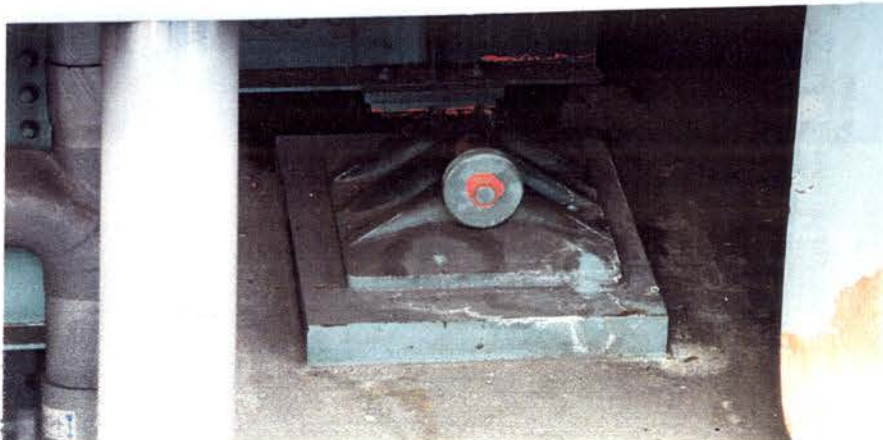
2-5.10b: 同上
BOX桁のピン支承。桁が横へ移動し、はずれかかっている。

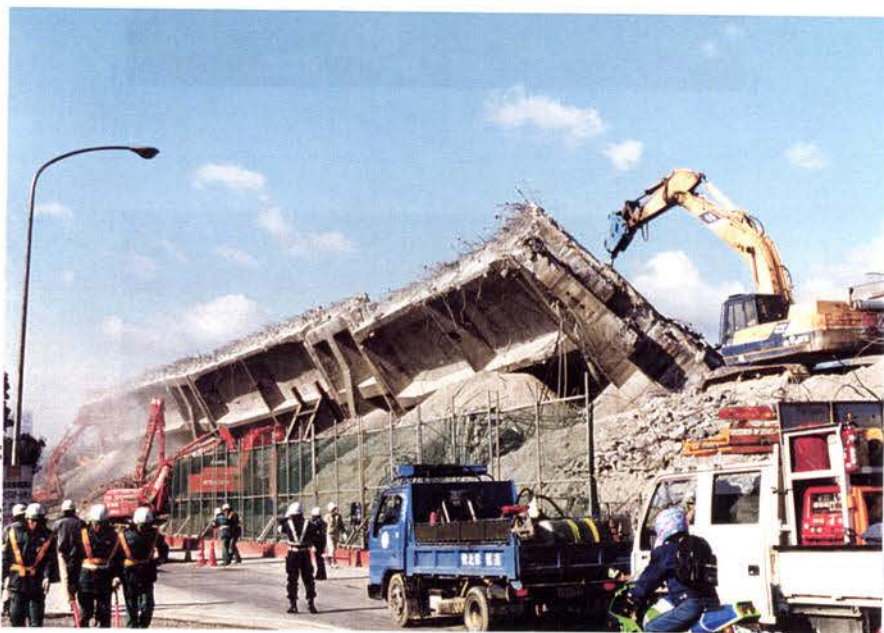
2-6. 2 : 同上

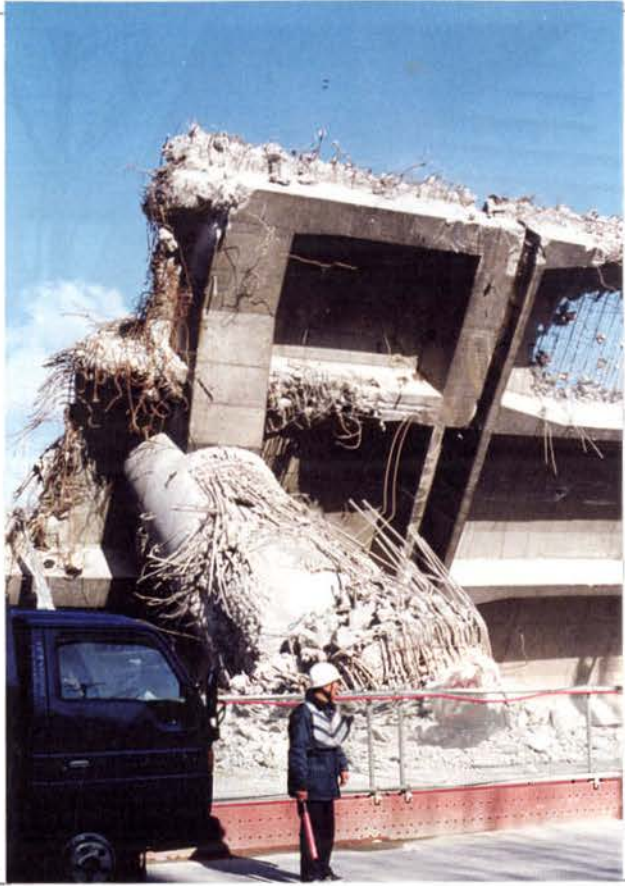
2-6.4: 同上
内部のコンクリートがボロボロ
になっており、根元で繰り返し
曲げられたように見える。

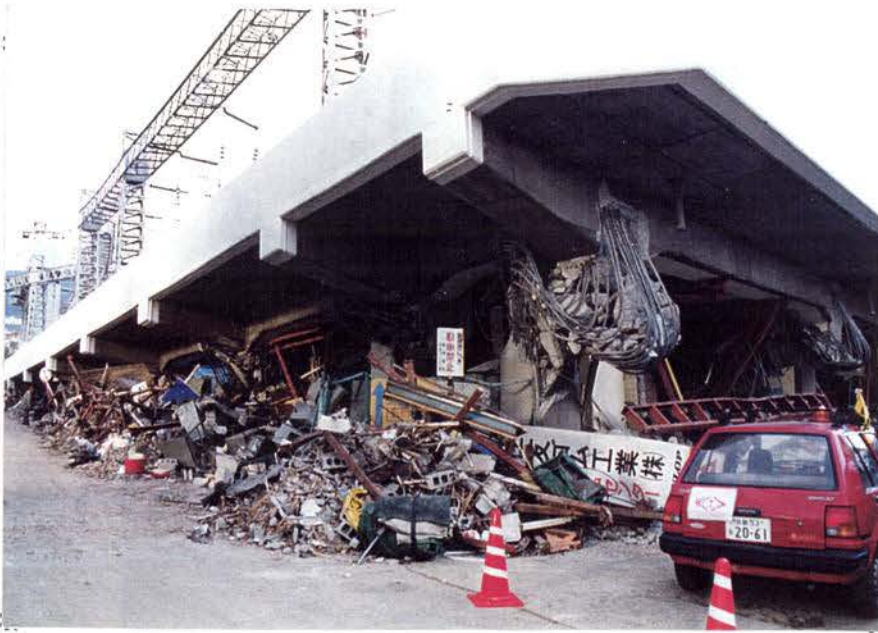
3. 8 a : 阪神車両基地の崩壊

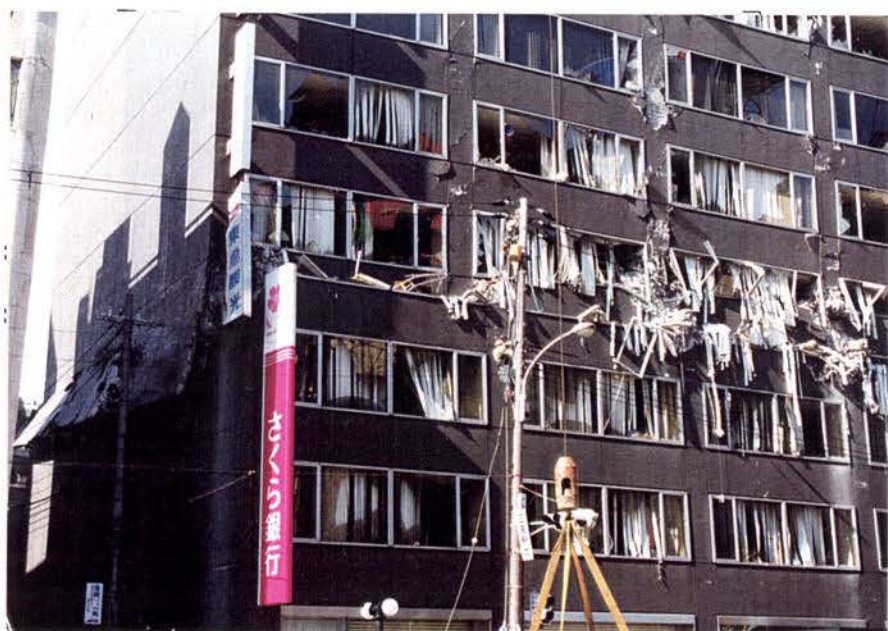
5. 3 b : 三宮駅西口
同上

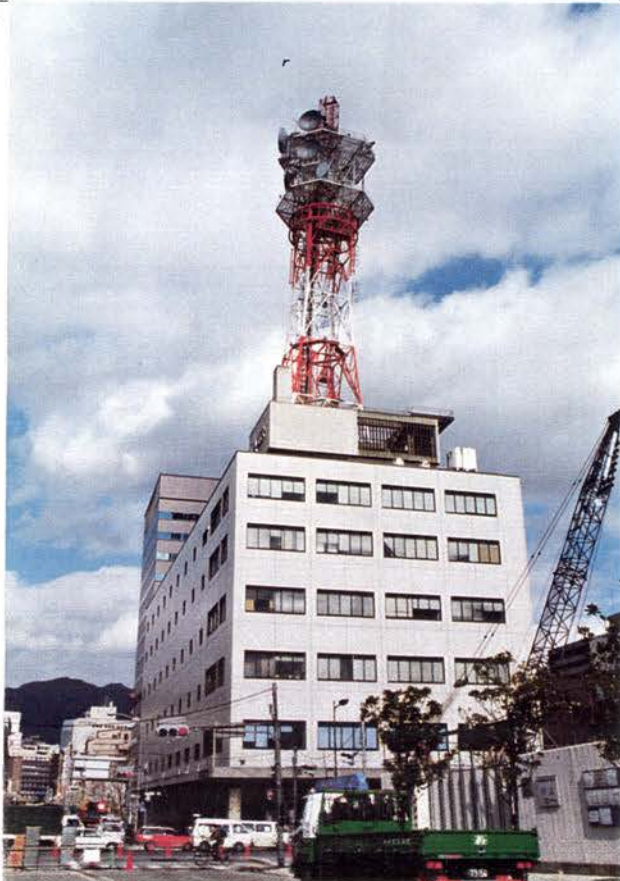
5.13: NTTビル
屋上のマイクロ鉄塔が傾斜。

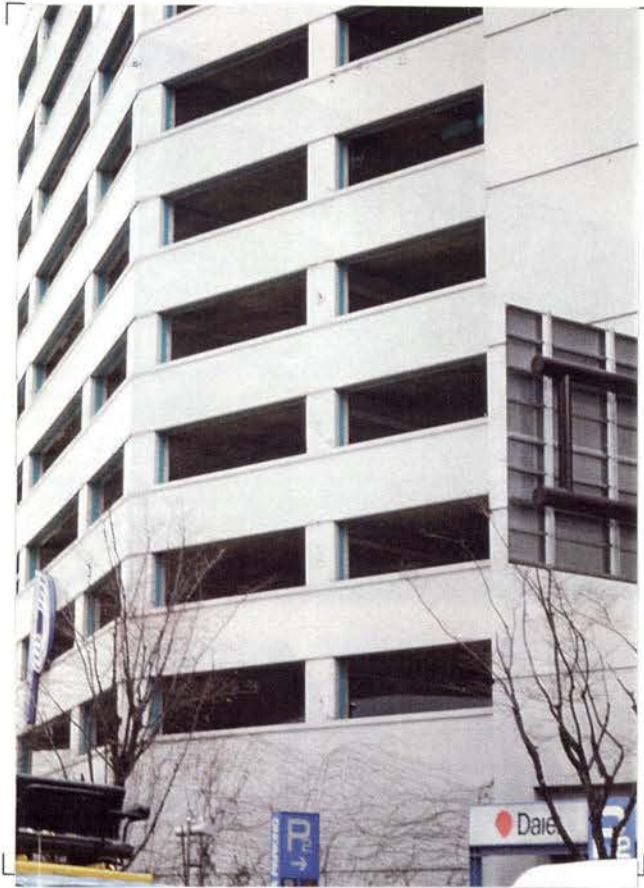
5.18a:ハーバーランド
ダイエイ駐車場。柱の壁全面に
X型のせん断クラック。

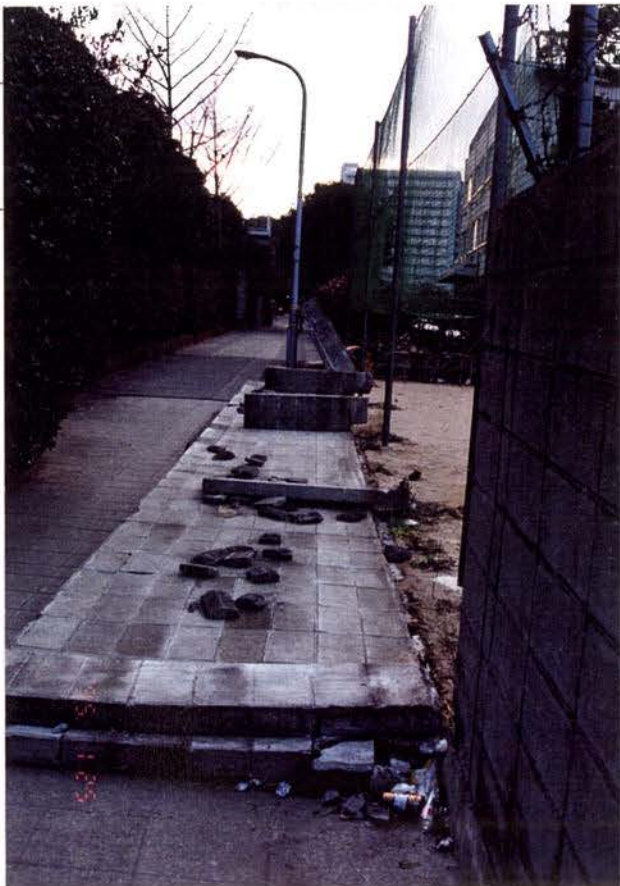
5. 27 : 無筋のブロック塀
控えだけの無筋のブロック塀が
至るところで倒壊。
