# 阪神・淡路大震災水道管路被害の概要

平成 7 年 1 2 月

(社) 日本水道協会

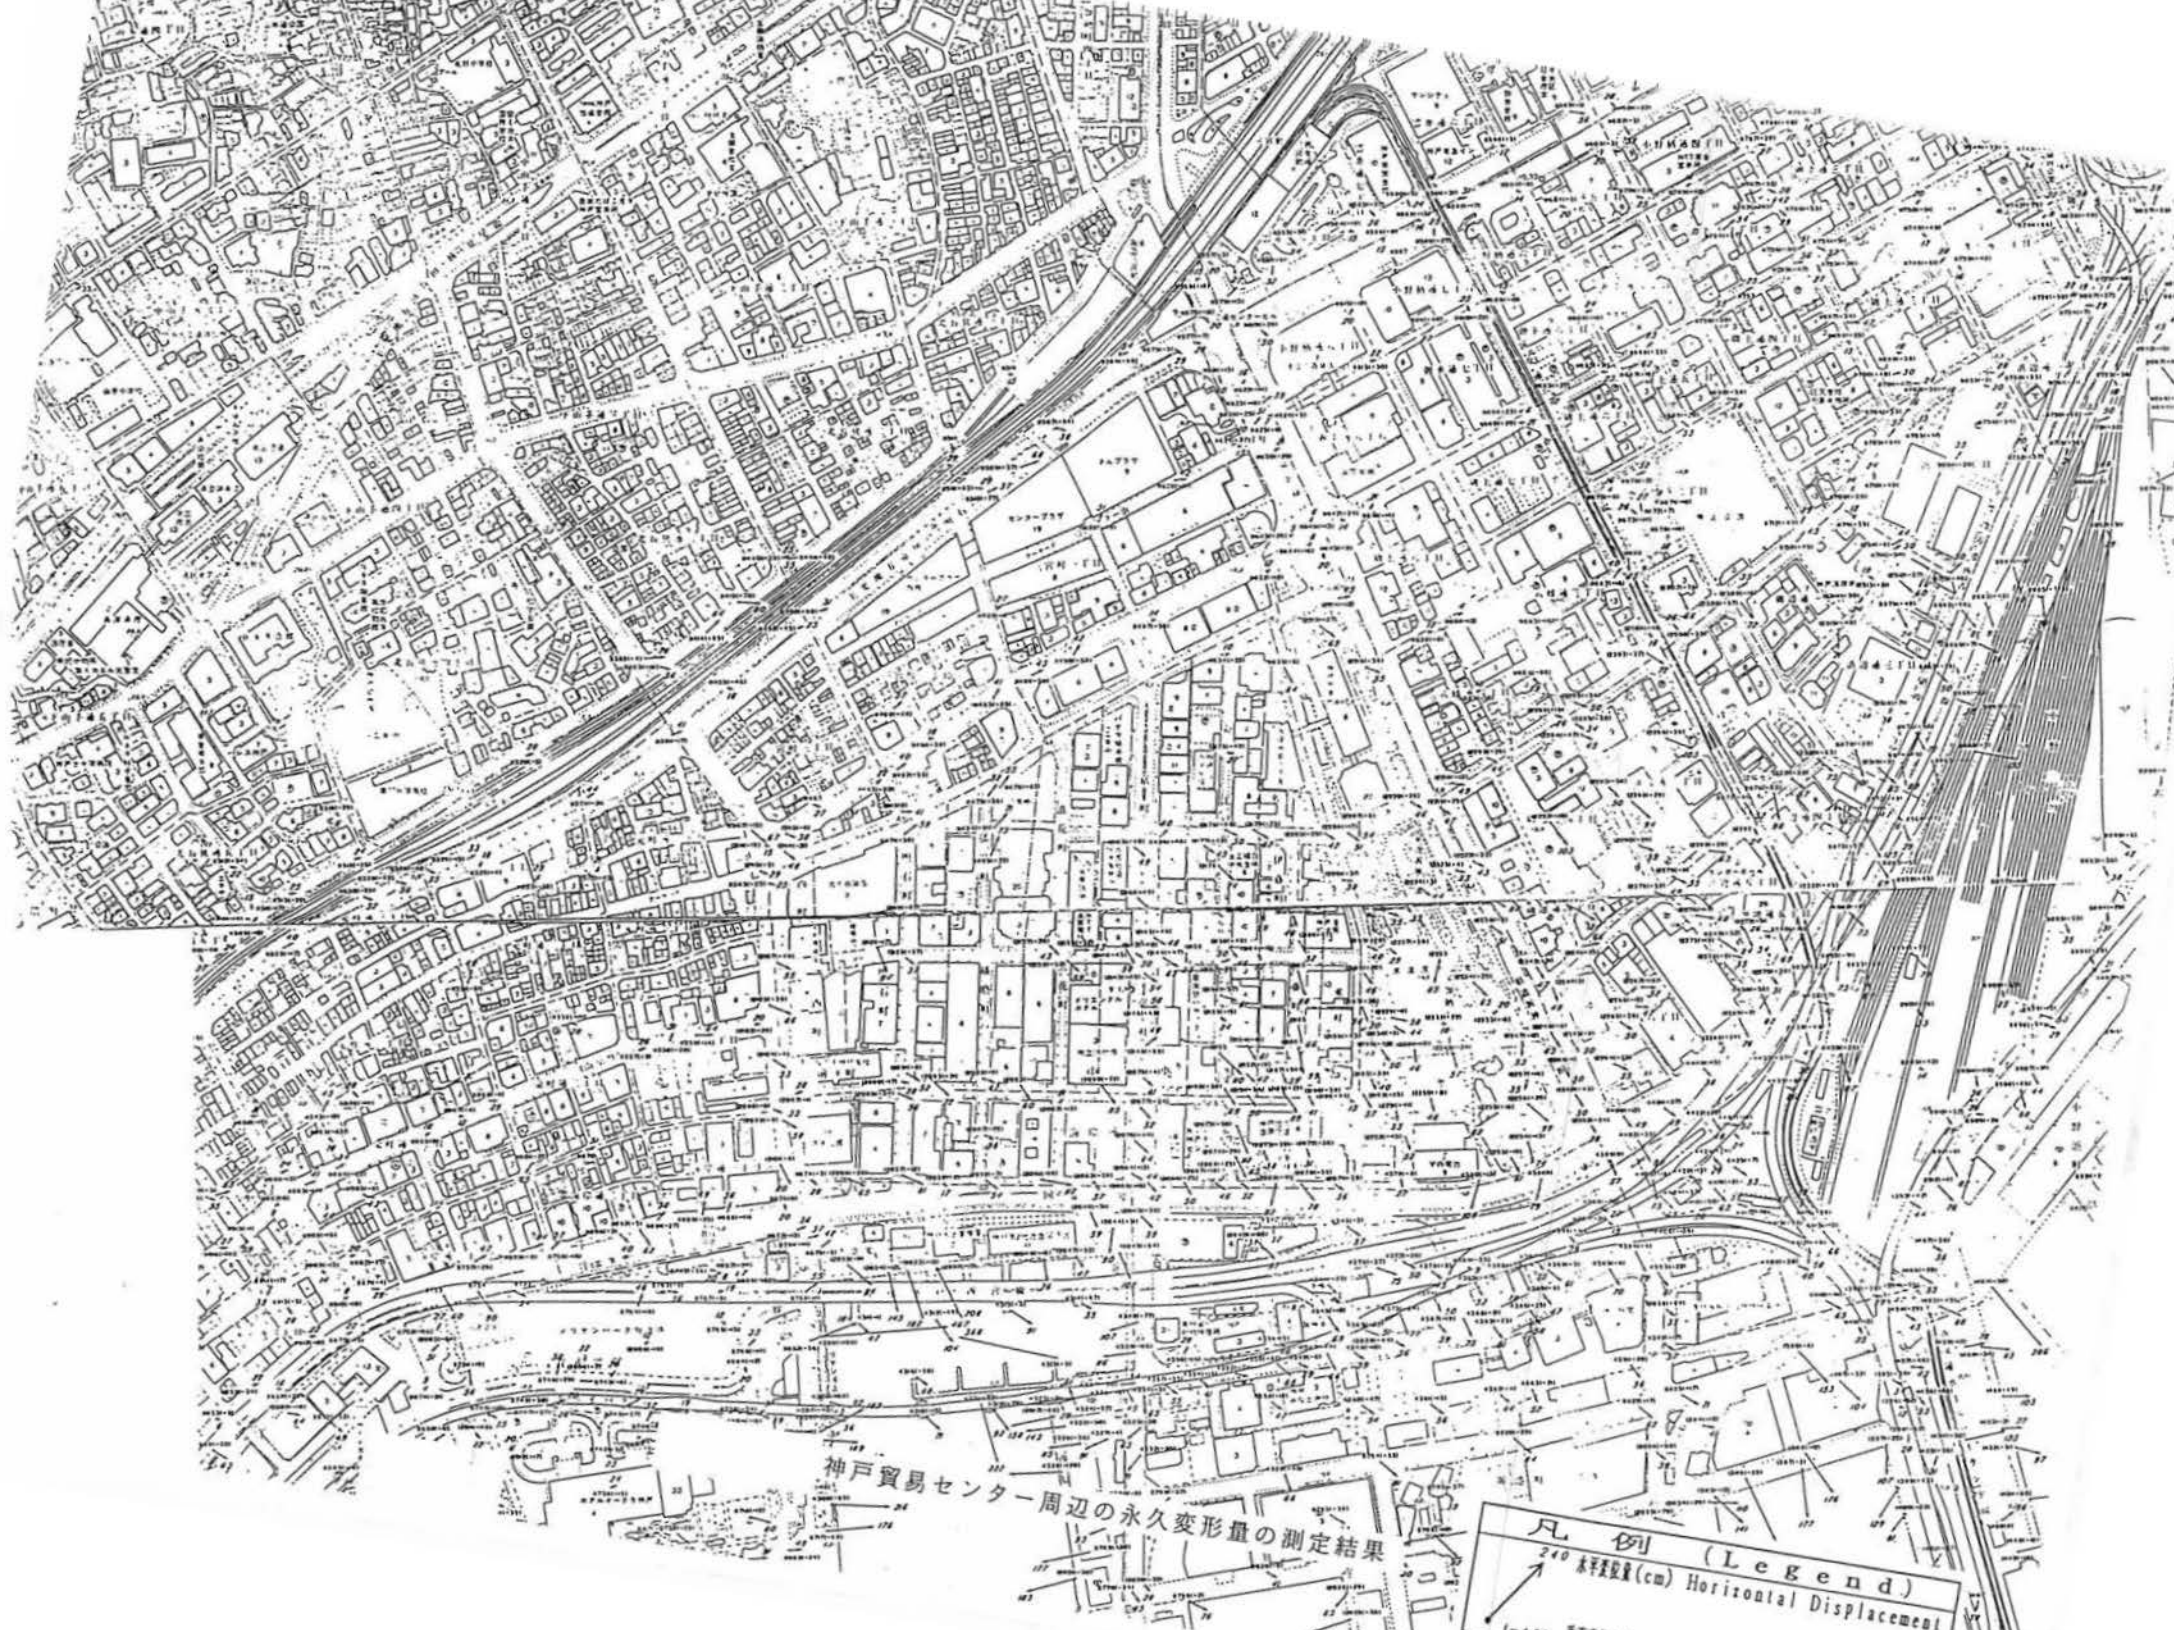
神戸貿易センター周辺の永久変形量の測定結果

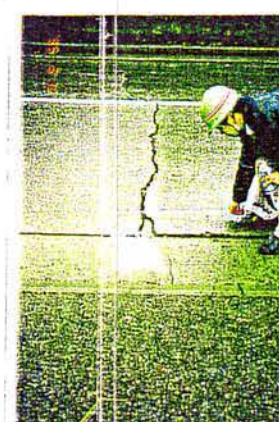
(地盤亀裂状況)  
72.8m付近  
地盤亀裂幅=30mm
