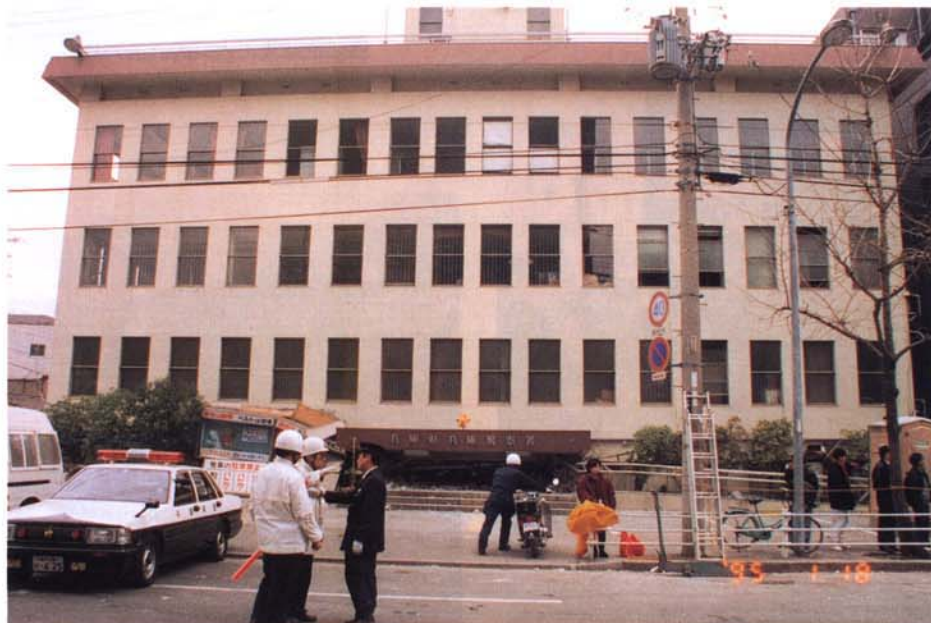
1階部分がなくなった兵庫警察署

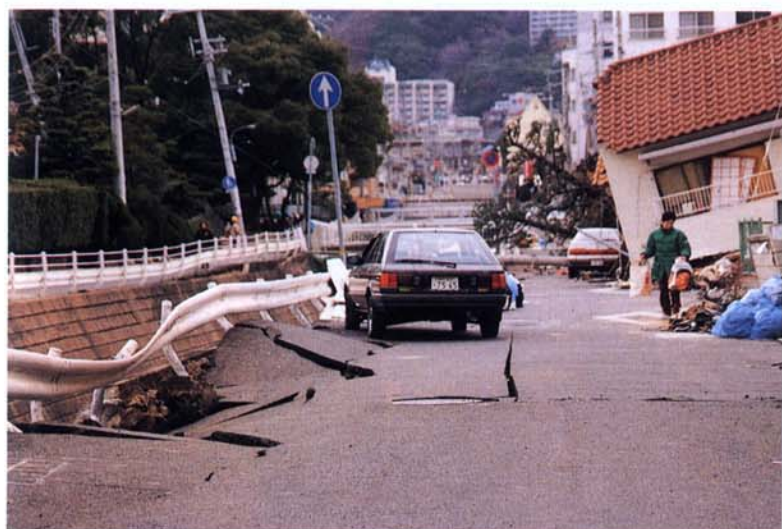
河川沿いの曲がりくねったガードレール（東灘区）

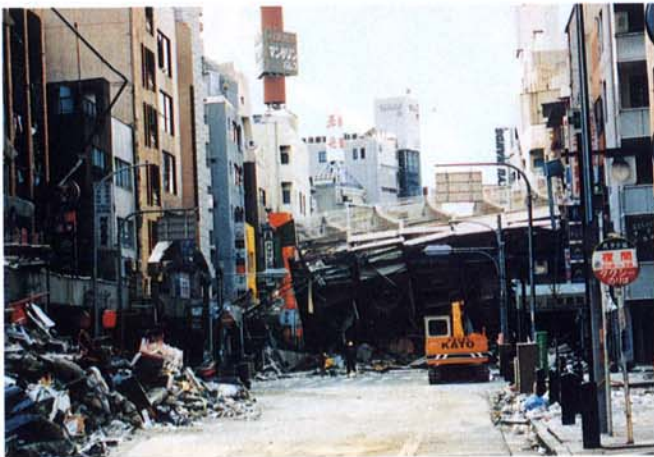
倒壊したビルが道路をふさぐ（中央区）

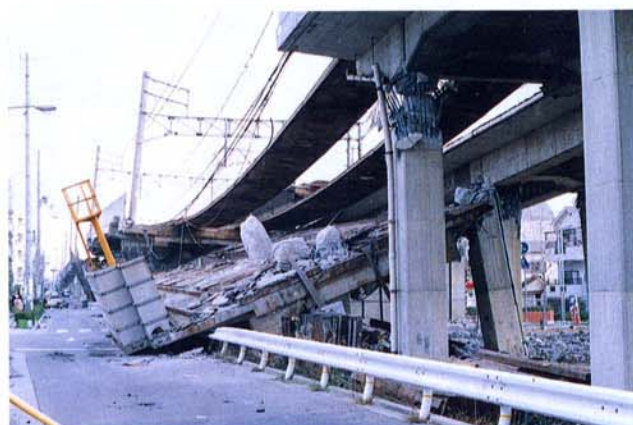
線路だけが宙ぶらり（JR六甲道～住吉間）

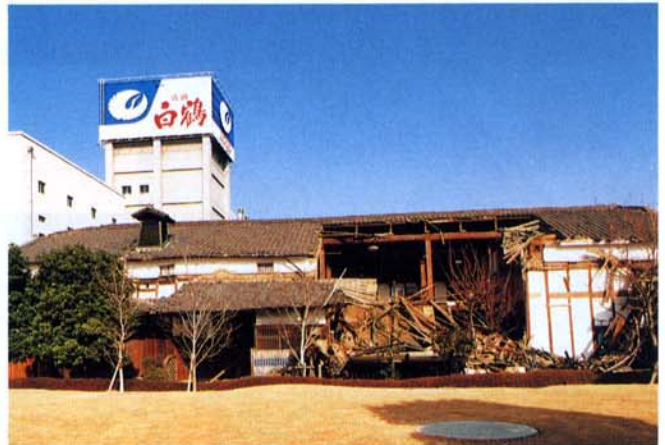
天井が抜け落ちた白鶴酒造資料館

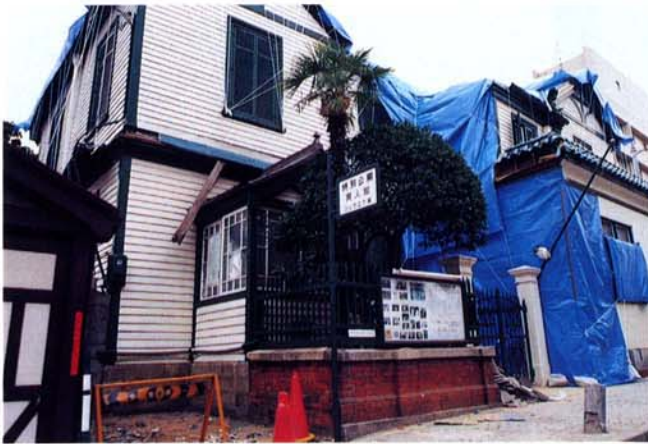
瓦が落ちたシュウエケ邸

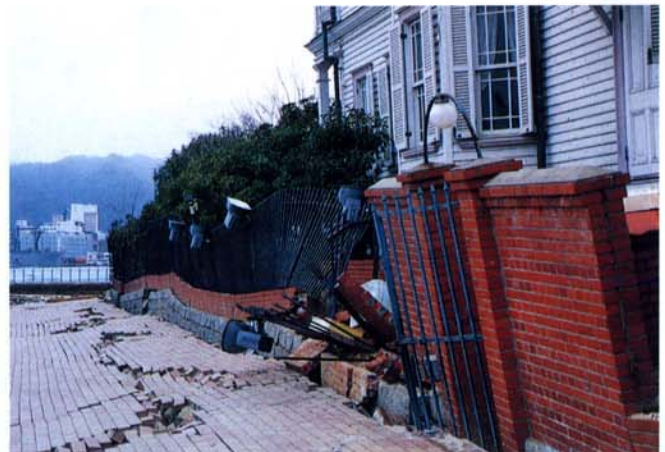
縦横に波打つみなとの異人館

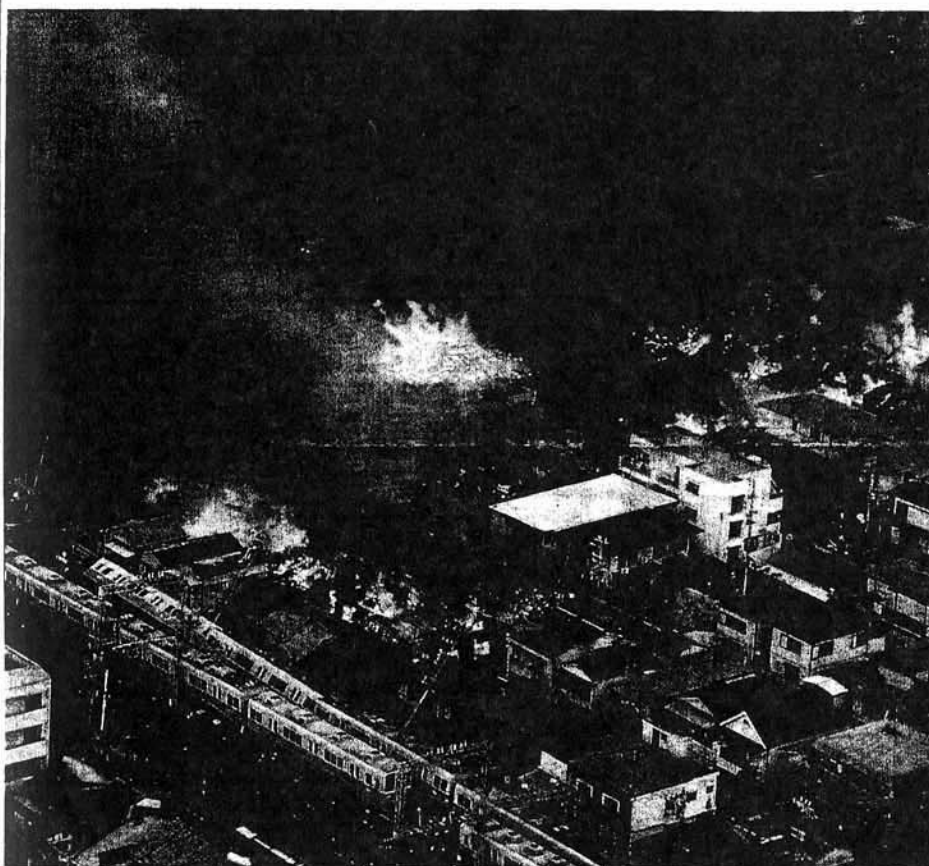
阪神電車石屋川駅付近で横転した電車と、燃え広がる住宅(午前8時20分、神戸市東灘区で、本社へから)

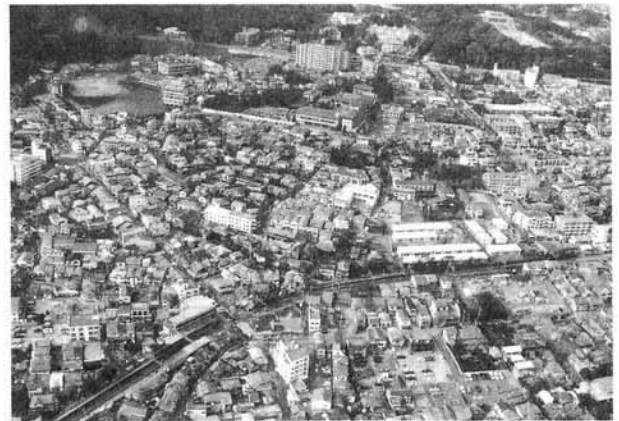
須磨区の半壊地区

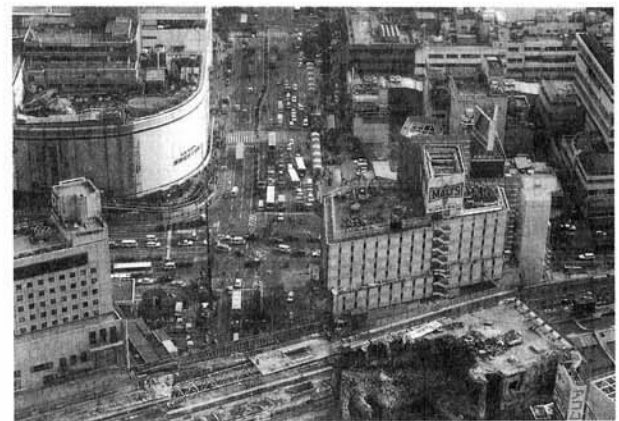
中央区のビル崩壊

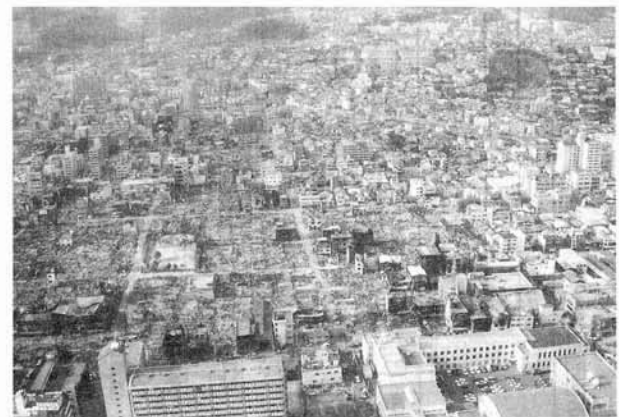
長田区の焼失地区

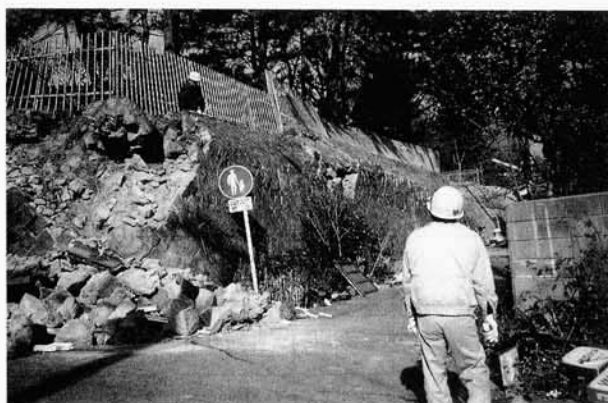
公園名	区	主な被害状況	被害金額
石屋川公園	東灘 灘	石積み崩壊 施設損傷	605,000
六甲アイランド公園	東灘	全体地盤のずれ、舗装	266,000
相楽園	中央	正門脇塀倒壊、 レンガ塀崩壊	189,000
灘丸山公園	灘	コンクリート擁壁・ ブロックずれ	158,000
東遊園地	中央	全体地盤のずれ、舗装	164,000
本多聞南公園	垂水	テニスコート石積み崩壊	130,000
王子公園	灘	スタンド石積み崩壊 テニスコート・プール損傷	125,000
布引公園	中央	地滑り、施設崩壊	85,000
大和公園	灘	舗装、石積み、 テニスコート	82,000
須磨浦公園	須磨	石積み崩壊・舗装損傷他	65,000
向洋西公園	東灘	地下駐車場損傷他	43,000
神戸総合運動公園	須磨	グリーンスタジアム損傷他	41,000
松ヶ池公園	垂水	池護岸損傷	40,000
須磨寺公園	須磨	池護岸損傷	40,000
しあわせの森	北	温泉健康センター破損	33,700
大丸山公園	長田	擁壁損傷	33,500
炭酸泉源広場	北	石積み崩壊、泉源上屋ずれ	31,000

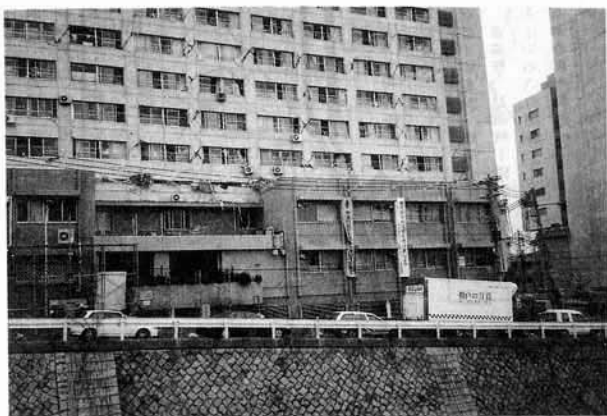
被害場所	被害内容
1. 市役所2号館6階 水道局本庁	圧潰
2. 東部営業所	上部(3階)の市営住宅圧潰により撤去
3. 西部センター	一部類焼
4. 垂水センター	増築部分破壊
5. 中部センター・ 資材事務所	一部破損

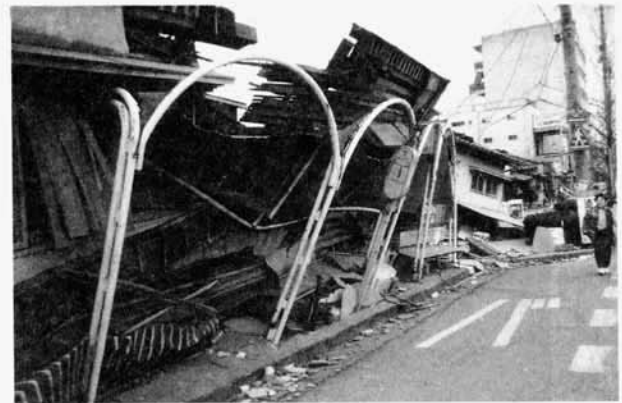
バス停の被害状況

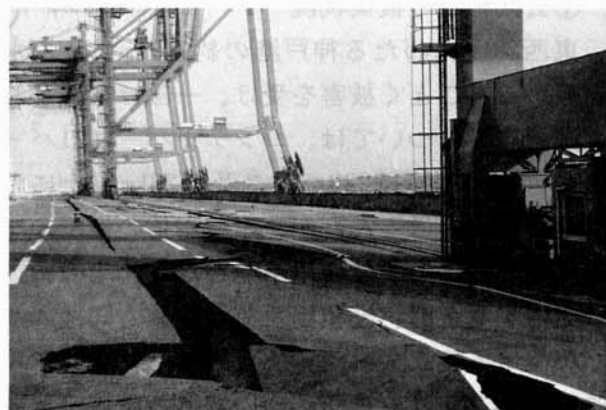
六甲アイランド RC-7ターミナル（1月28日）

施設の種類		被災状況
係留施設	コンテナ埠頭	<ul style="list-style-type: none"> 岸壁本体の滑動、傾斜 エプロン舗装の破損、陥没 クレーン基礎の破損 地盤の液状化によるヤード舗装の沈下、破損
	在来船埠頭	<ul style="list-style-type: none"> 岸壁本体の滑動、傾斜、沈下（一部水没） エプロン舗装の破損、陥没
	フェリー埠頭	<ul style="list-style-type: none"> 岸壁本体の滑動、傾斜 エプロン舗装の破損、陥没 ヤード舗装の破損、陥没
外郭施設	防波堤	<ul style="list-style-type: none"> 本体の沈下、傾斜
	護岸	<ul style="list-style-type: none"> 本体の沈下、傾斜 水叩き部や背後の舗装の破損、陥没
臨港交通施設	橋梁・高架道路	<ul style="list-style-type: none"> 下部工の変位に伴う支承の損傷 橋脚の座屈、鉄筋の露出
	平面道路	<ul style="list-style-type: none"> 舗装の沈下、破損 排水工の破損
	新交通システム	<ul style="list-style-type: none"> 桁の落下 橋脚の破損
荷さばき施設	上屋	<ul style="list-style-type: none"> 在来船埠頭における上屋の沈下、傾斜、破損
	荷役機械	<ul style="list-style-type: none"> コンテナパースにおけるクレーン基礎の破損、移動に伴うガントリークレーン本体の破損 フェリー埠頭における可動橋の破損
港湾環境整備施設	緑地	<ul style="list-style-type: none"> 緑地護岸の滑動、傾斜 舗装の沈下、陥没

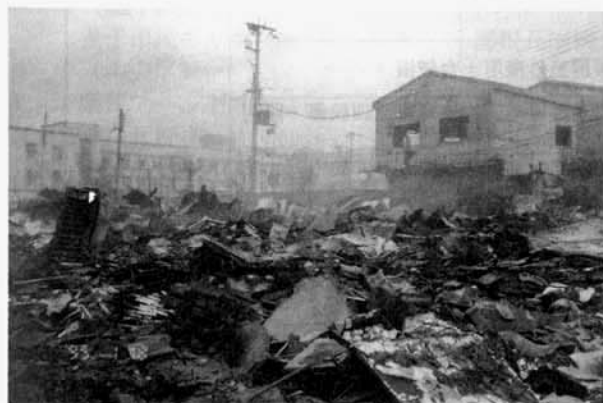
周辺部が焼失した千歳小学校

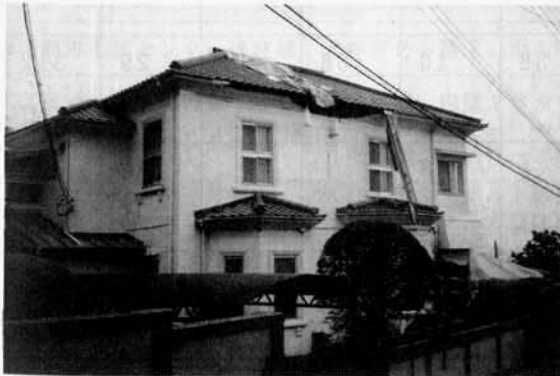
市伝統的建造物レイン邸（修理前）

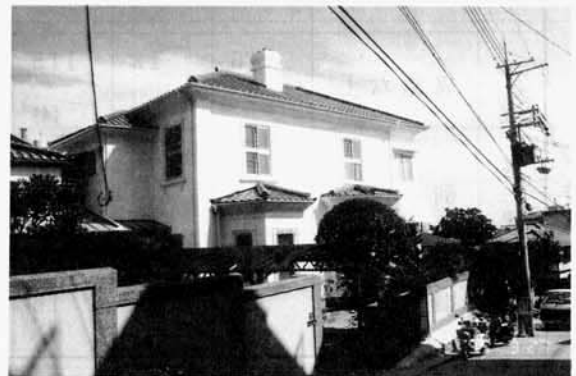
レイン邸（修理後）
