2. 地震被害調査

2.2 地盤等の被害

2.3 建築物の被害

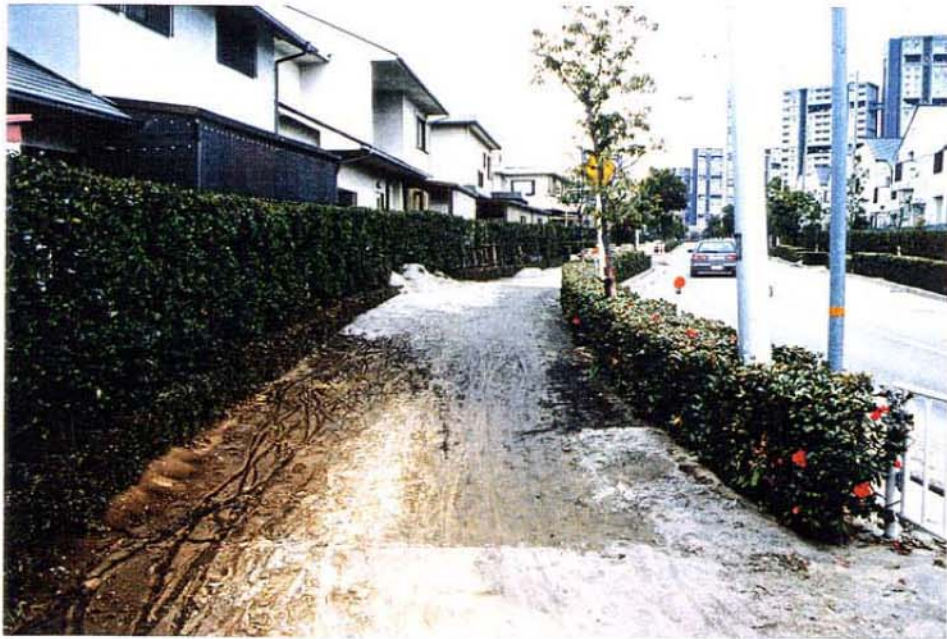
写真 2.2.3 住宅街の噴砂
(芦屋市浜風町)

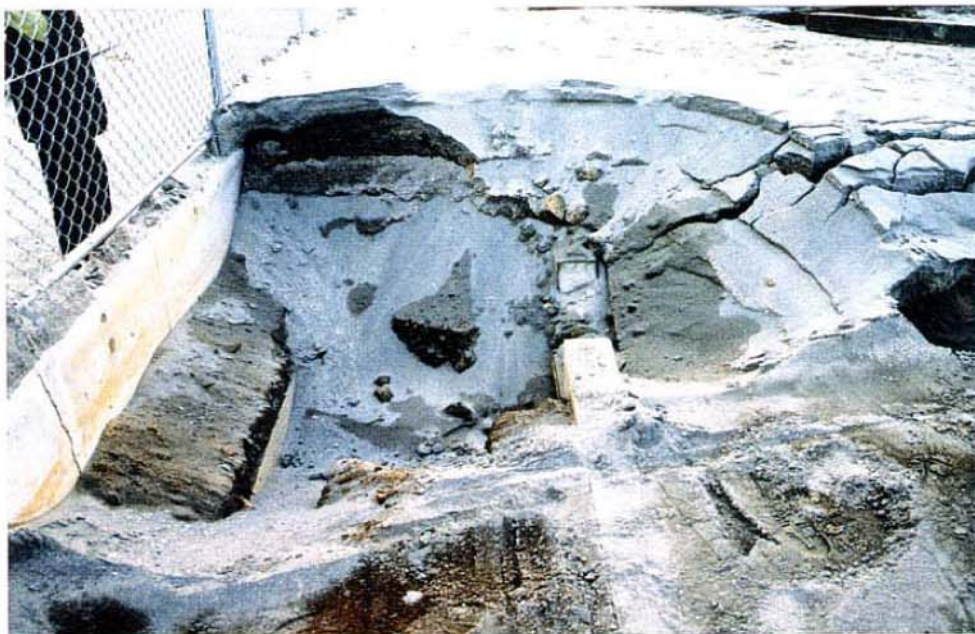
写真 2.2.5 貝殻混じりの噴砂
(ポートアイランド東)

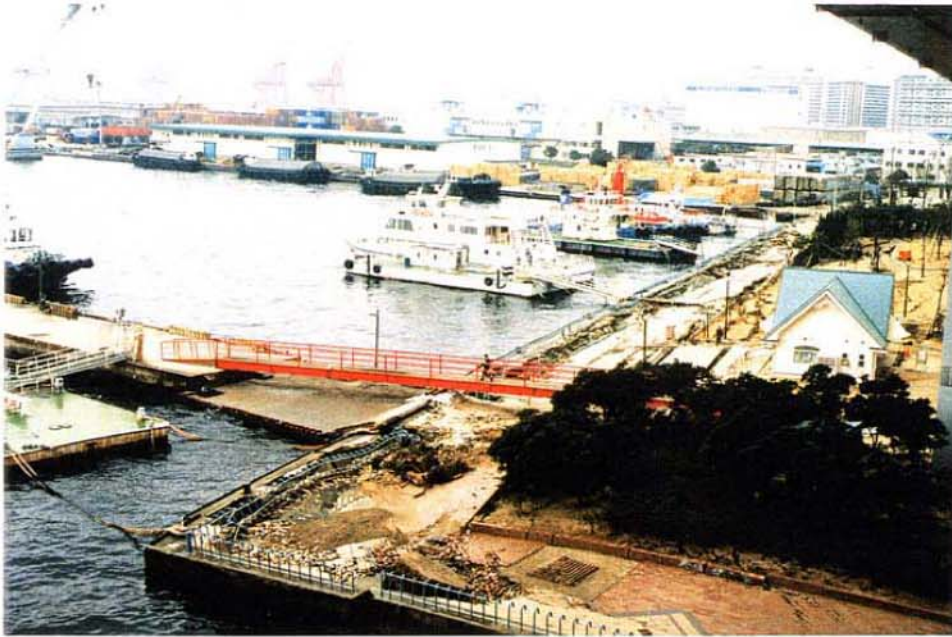
写真 2.2.7 側方流動による地割れ
(ポートアイランド北)

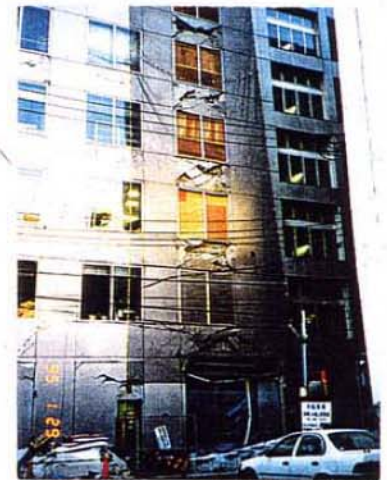
③ 境界梁のせん断破壊

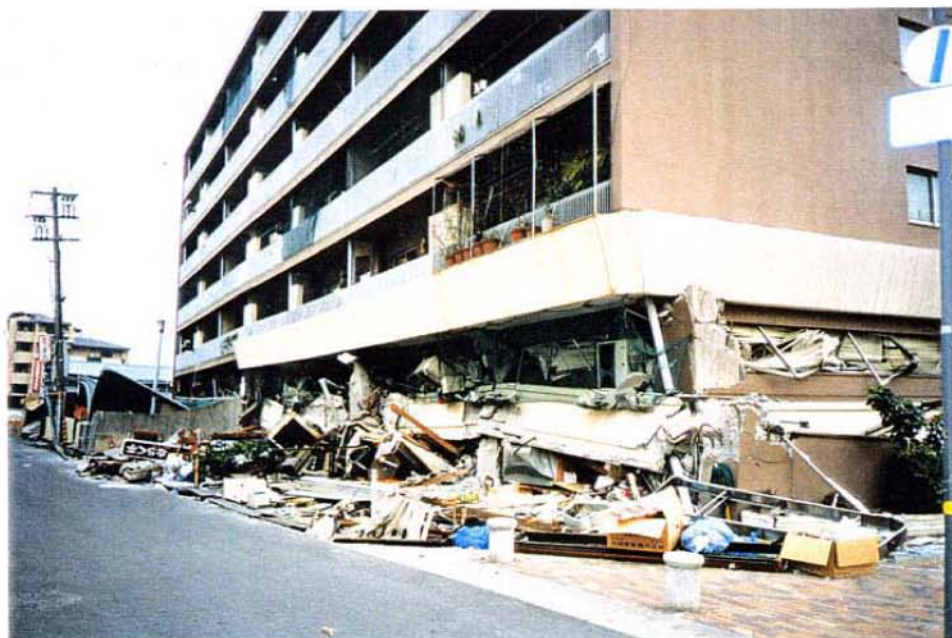
写真2.3.1

1階がピロティー形式
となっており、1、2
階が層崩壊している。

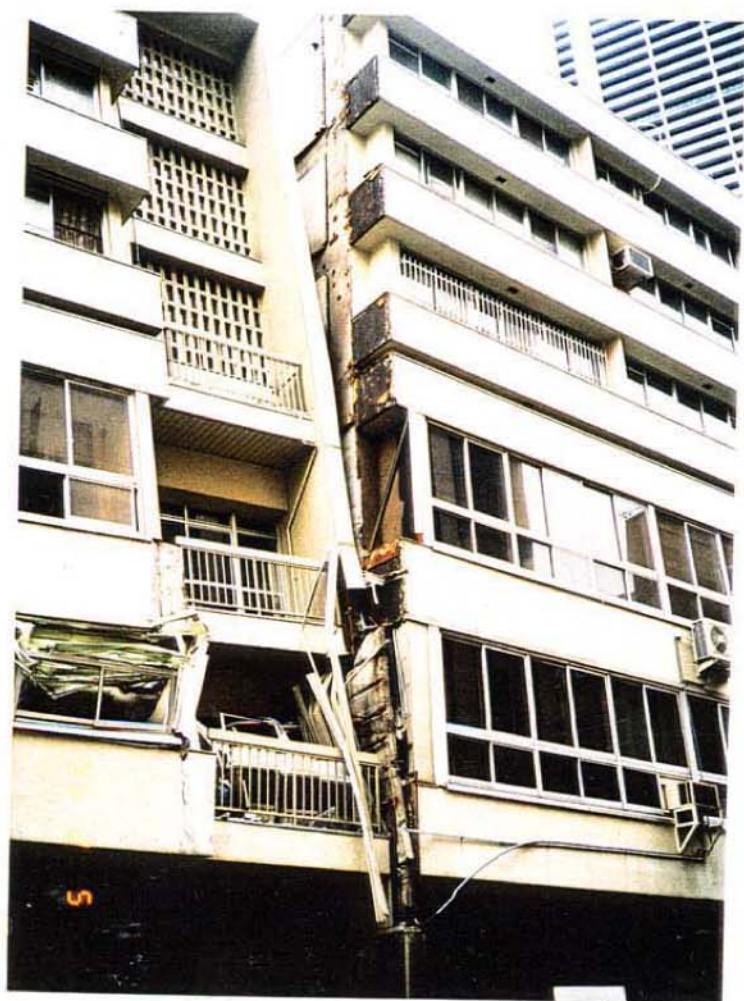
写真2.3.10
2階が層崩壊しており、
建物が北西側に傾斜し
ている。

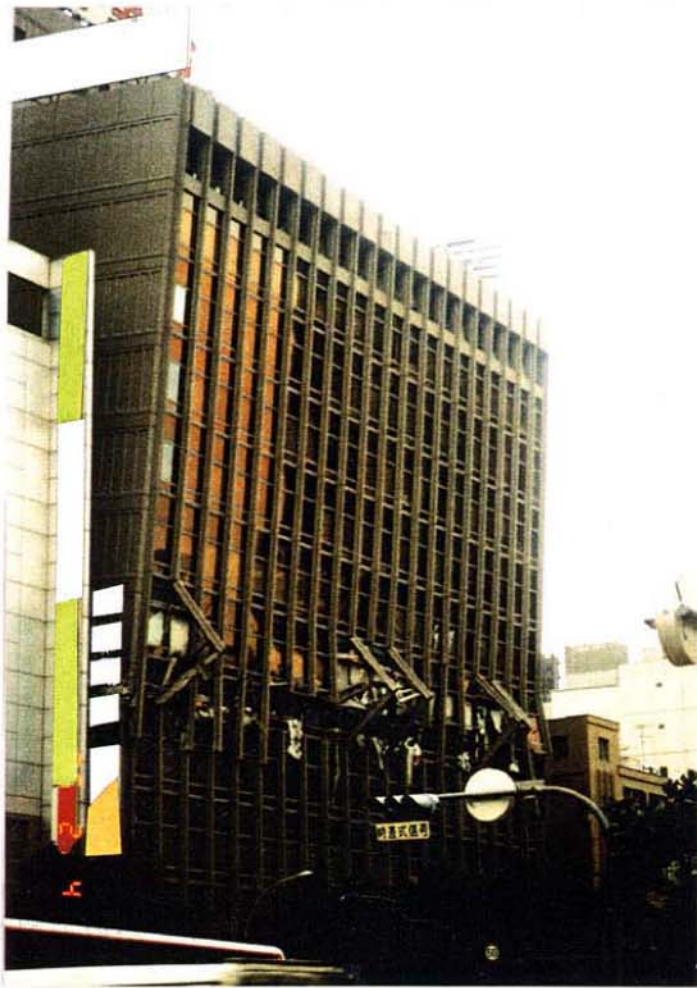
写真2.3.11

層崩壊に伴い、ガラス
が破損している。
6階の損傷も著しい。

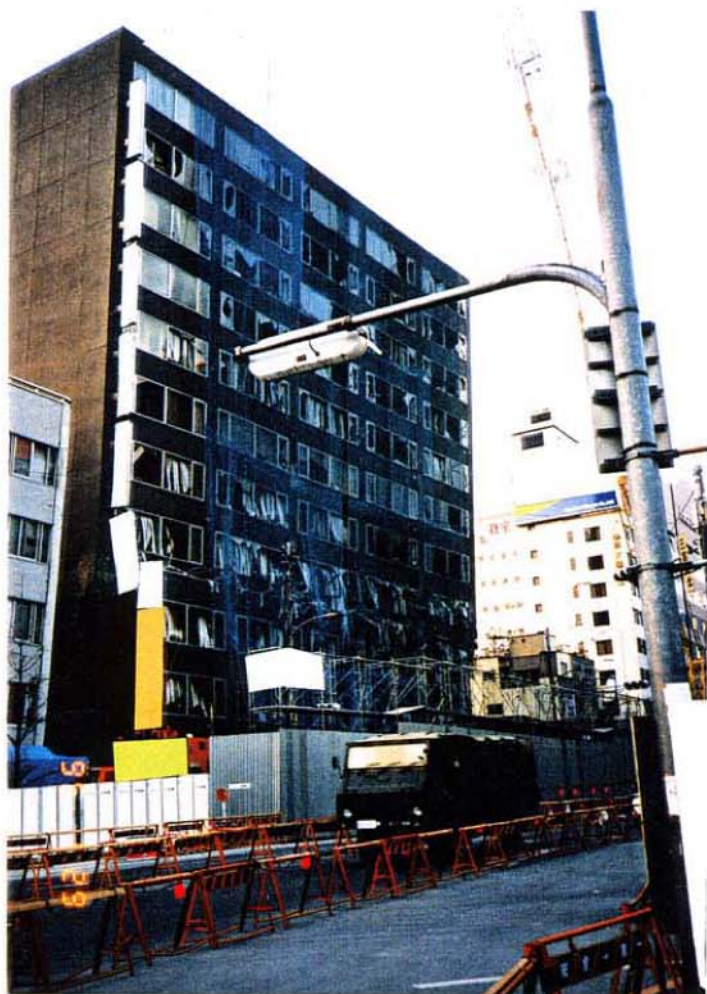
写真2.3.19
4階が層崩壊している。

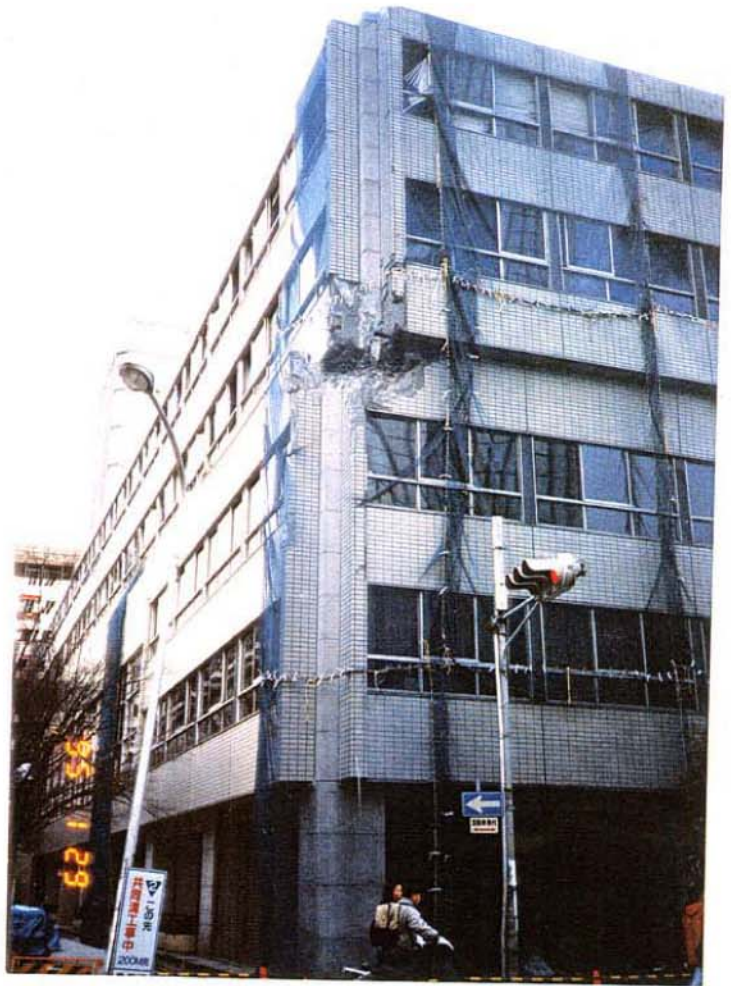
写真2.3.23
鉄骨鉄筋コンクリート
造6階建てであり、4
階が層崩壊している。

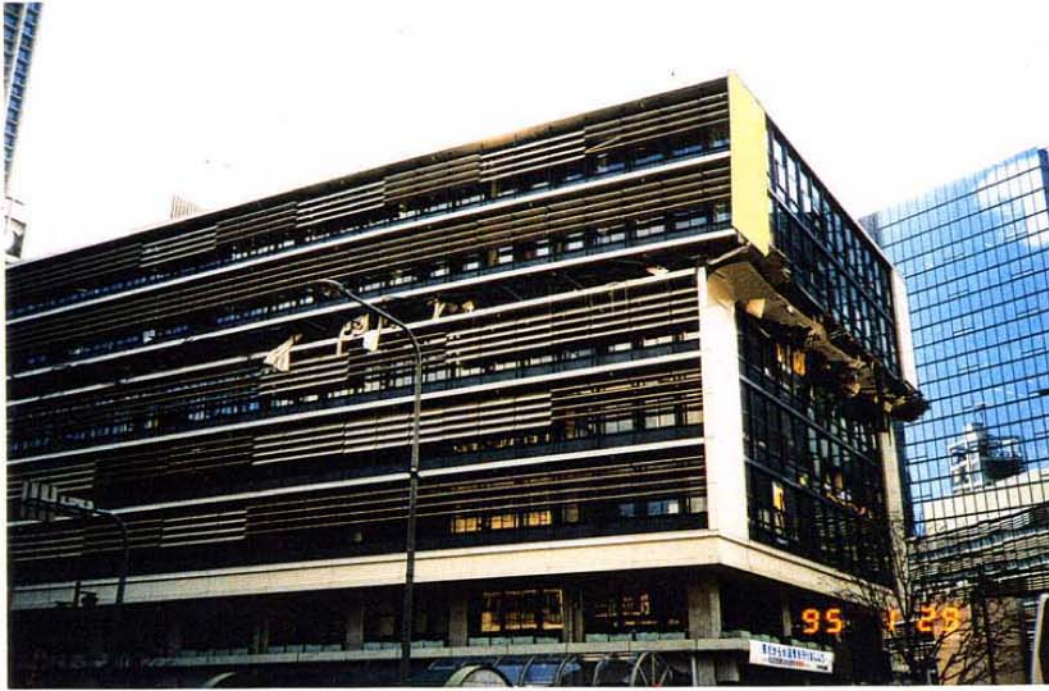
写真2.3.25

6階が層崩壊し、6階
以上は北側に移動して
いる。

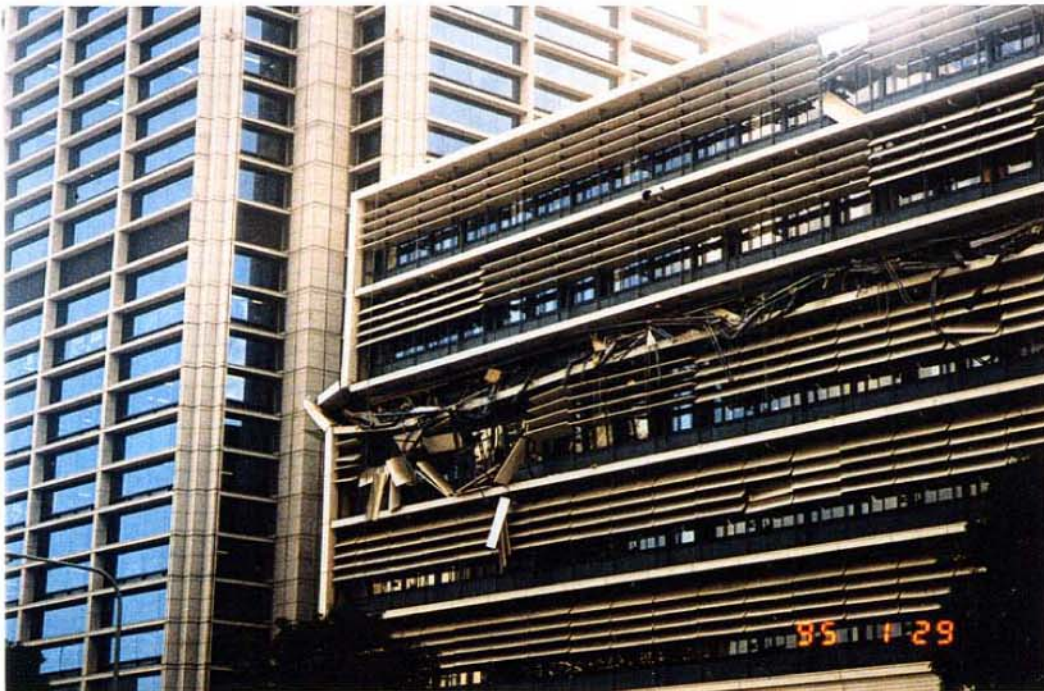
写真2.3.26

柱の鉄骨は5階の柱の
中央高さまで設けられ
ており、6階以上は鉄
筋コンクリート造とな
っている。

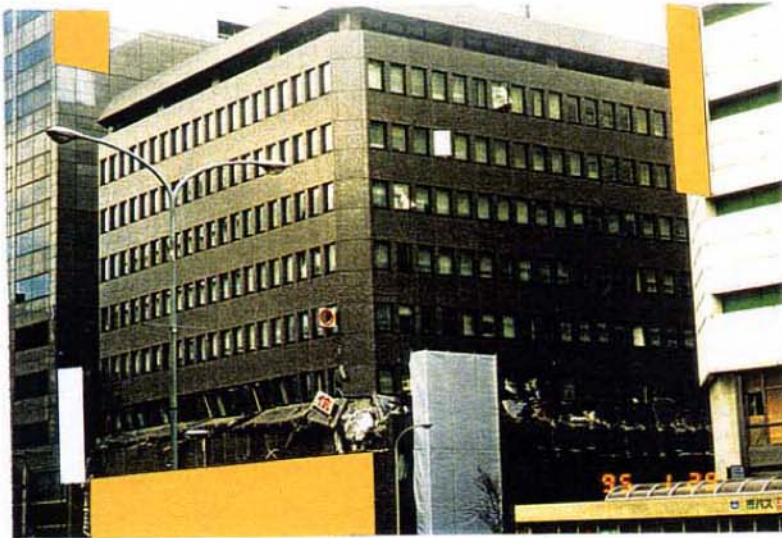
写真2.3.27

A館は、3階が層崩壊しており、その他の階の外装材等の損傷は大きくない。

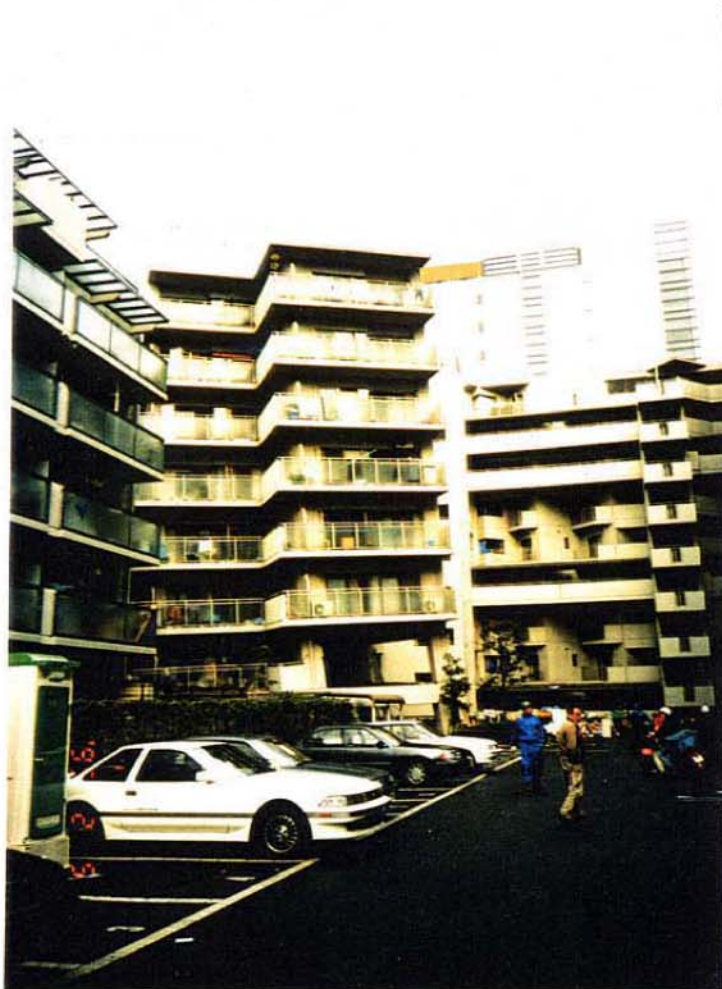
写真2.3.30

2階南側がピロティー、
北側には壁が入っている。
偏心によるねじれ
により、1階北側（左
側）構面の柱が崩壊し、
建物が傾斜している。

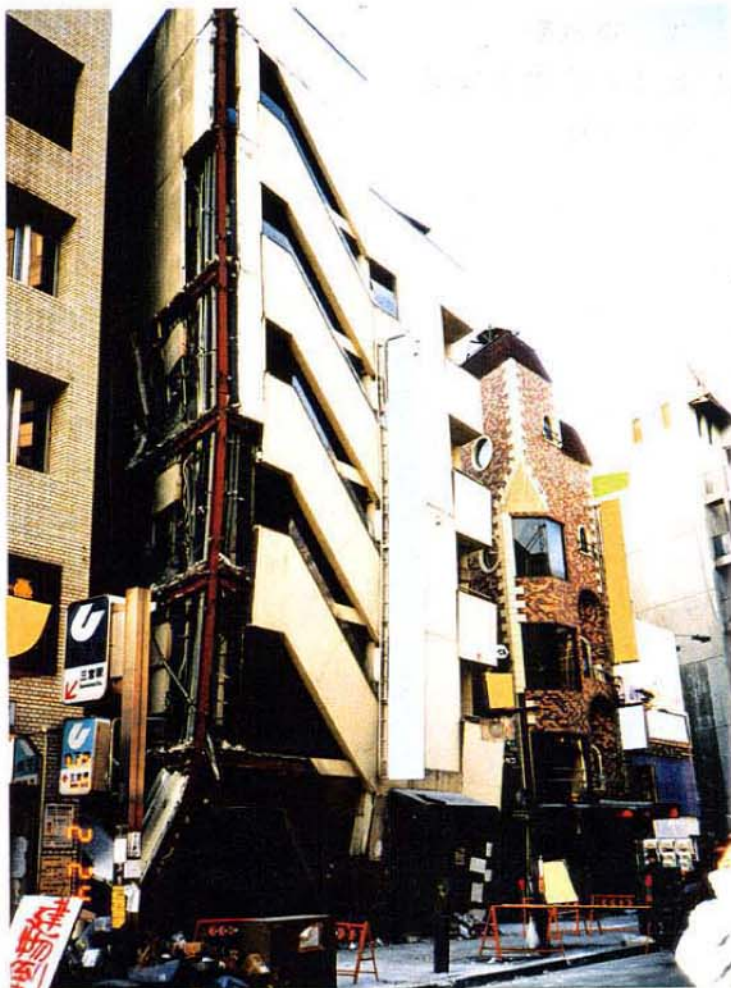
写真2.3.53

下山手通り沿いにある
ラーメン構造の建築物。

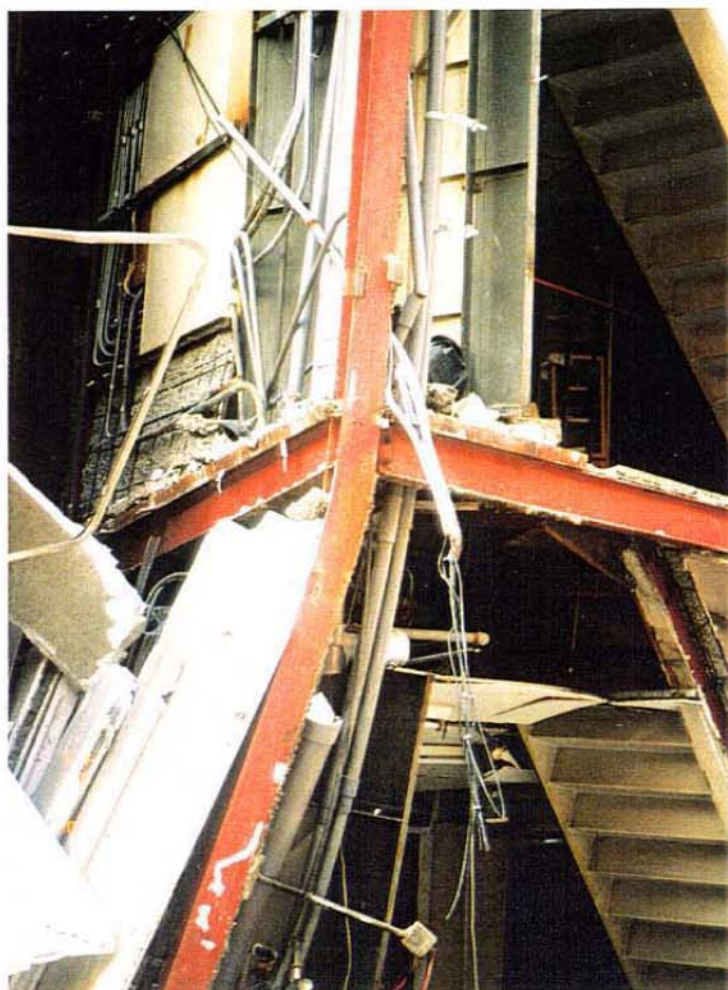
写真2.3.54

剛性および耐力不足に
より1階部の変形が大
きくなっている。

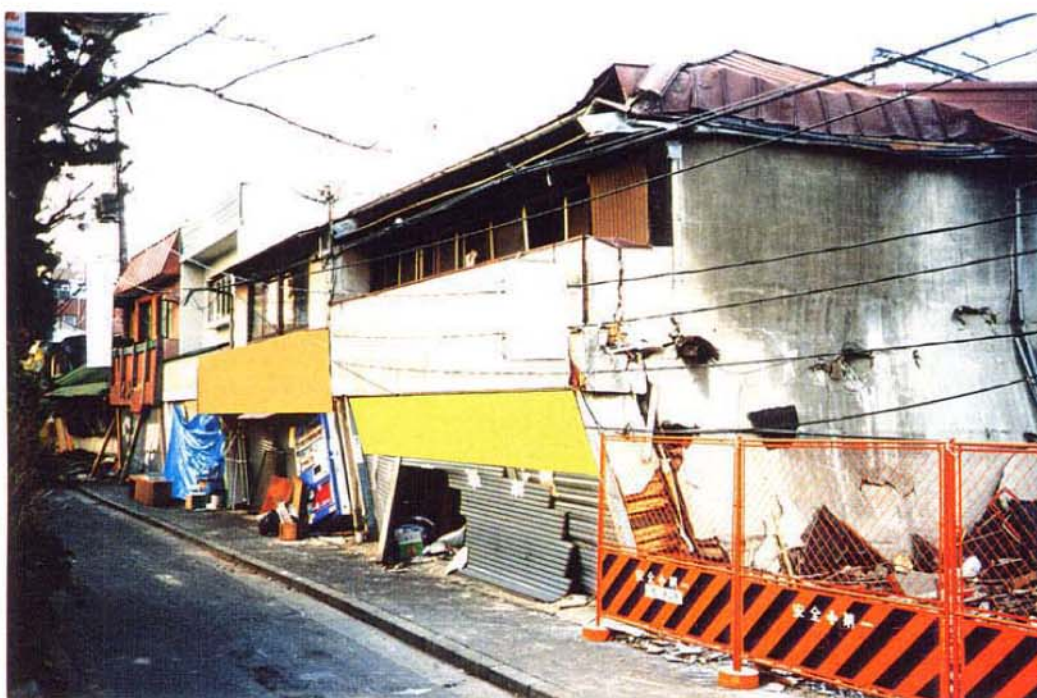
写真 2.3.66
一階部分の傾斜
宝塚市栄町の商店

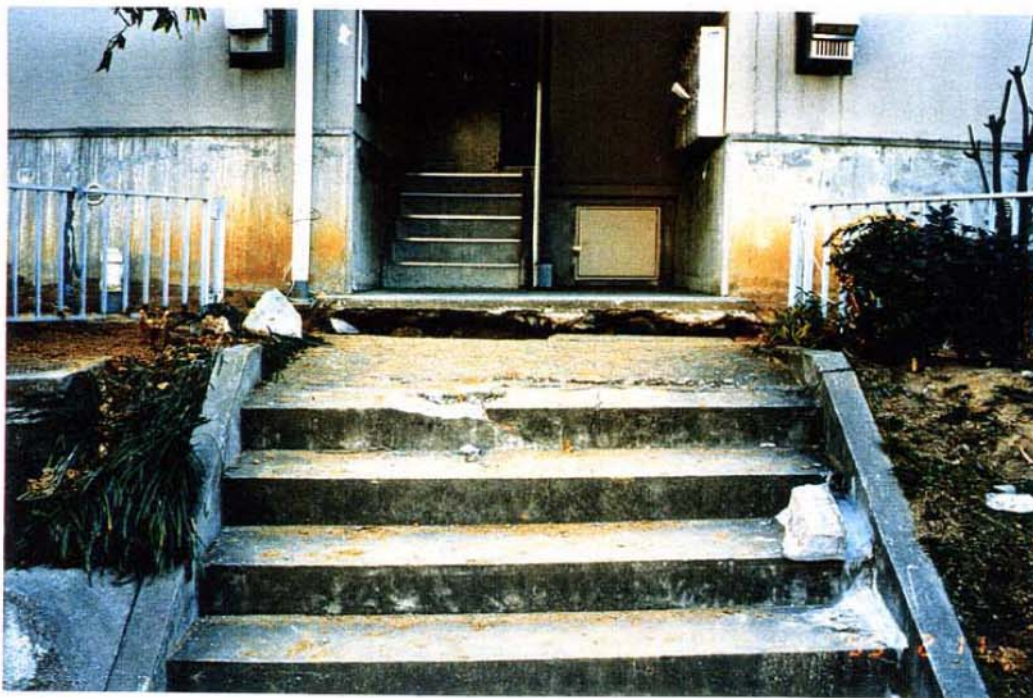
写真2.3.71

建築物周辺の盛土地盤の沈下により、階段室入り口の土間コンクリートに約10cmの開きが生じている。

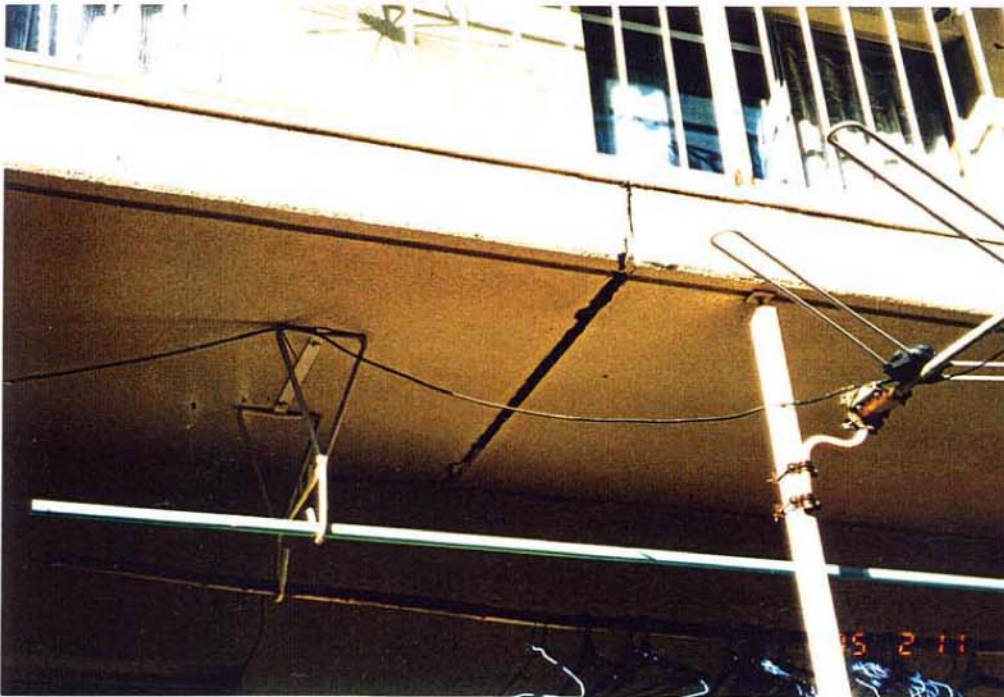
写真2.3.72

バルコニー部分の床スラブ相互の接合部に約30mmの目開きが生じている。

プレキャスト部材に損傷は見られない。

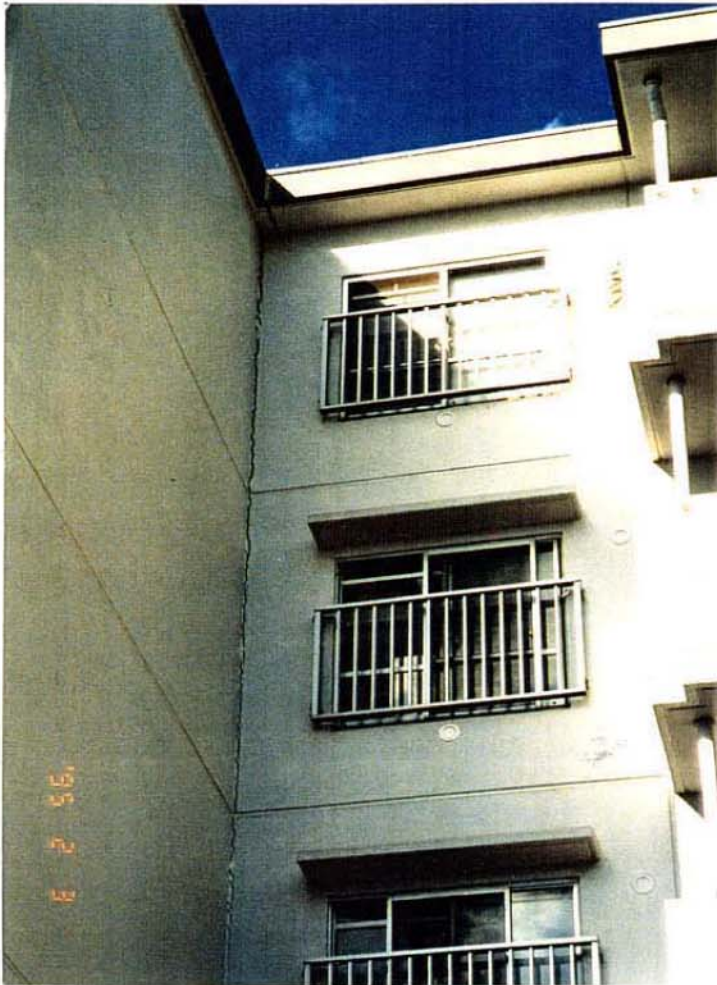
写真2.3.74

水平雁行した建築物の入隅部分において、鉛直接合部に目開きが生じている。

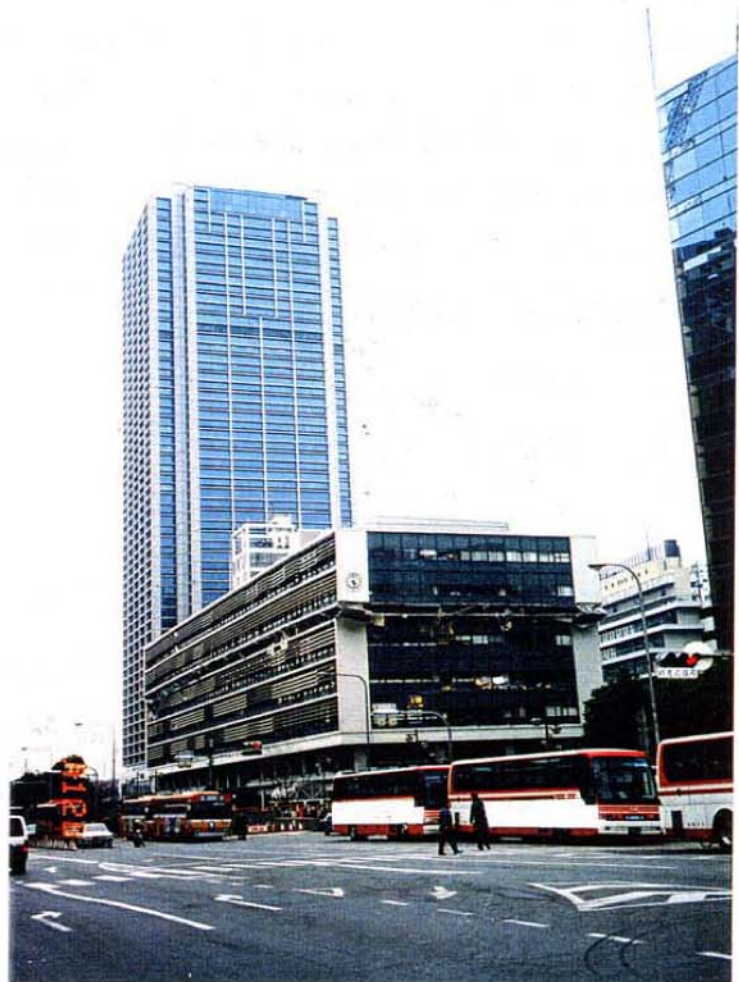
写真2.3.76

手前の8階建ての旧庁舎は、中間階が崩壊しているのに対し、35階建ての新庁舎に外観から被害は見られない。

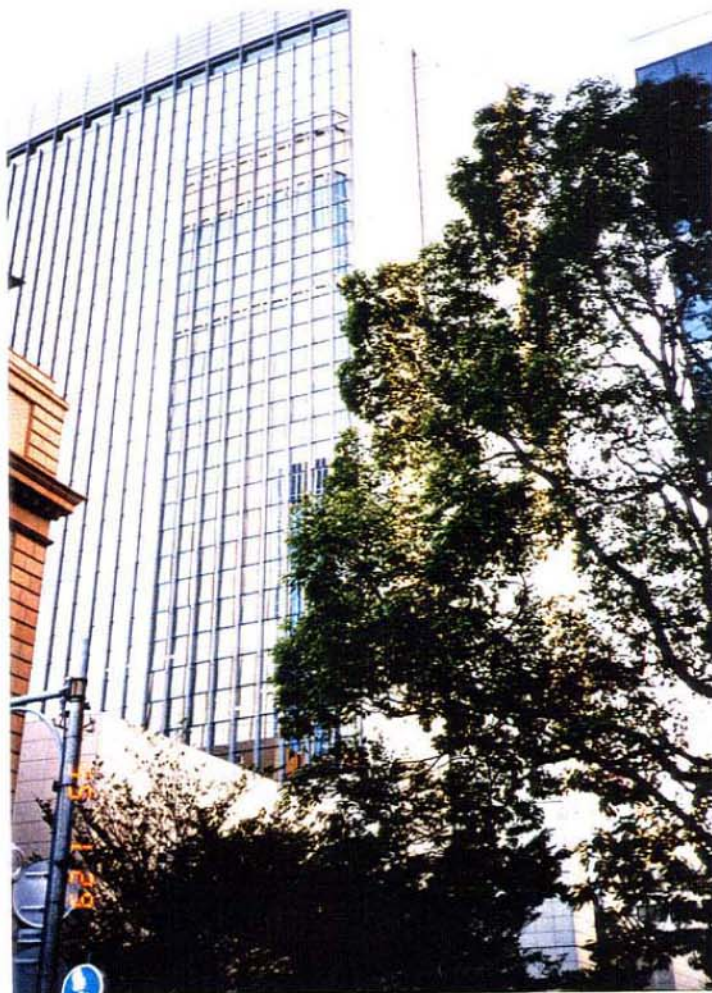
写真2.3.77

震度Ⅶの三宮の超高層
建築物。外観から被害
は見られない。

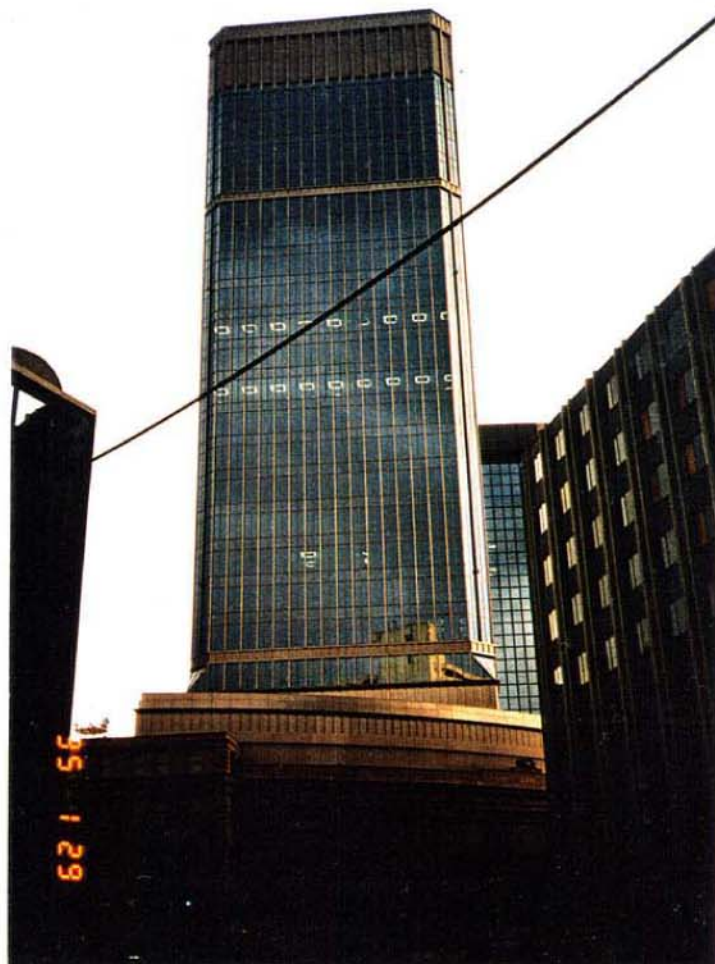
写真2.3.78

震度Ⅶの三宮の超高層
建築物。外観から被害
は見られない。

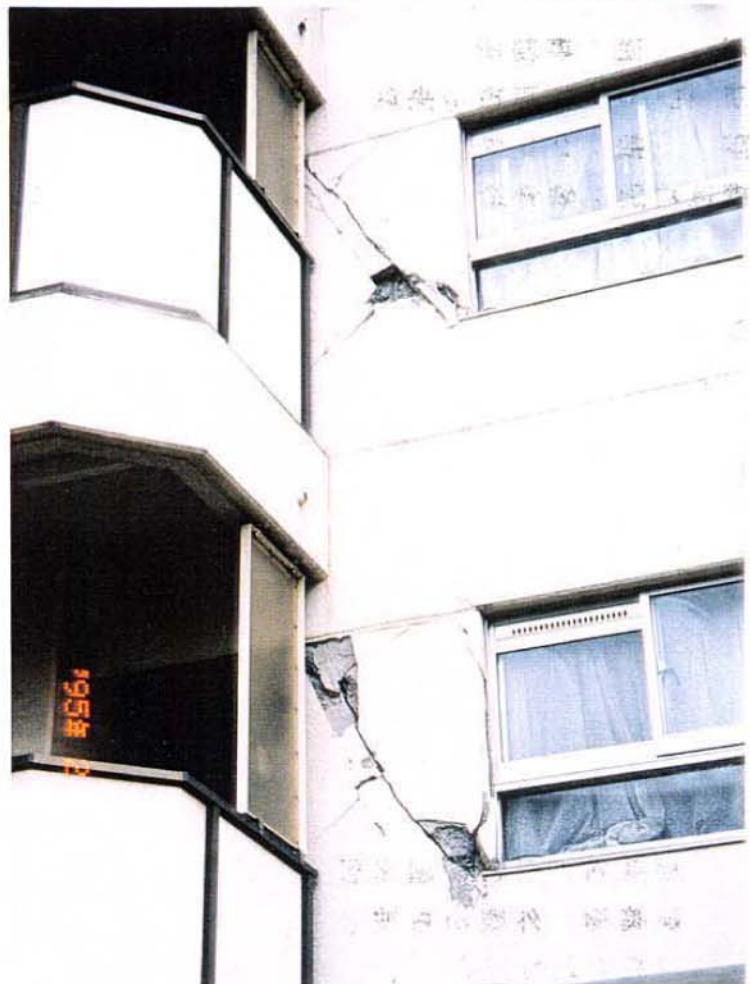
写真2.3.80

プレキャスト板の外壁が、せん断ひび割れしている。この壁は、柱から離れた位置にあるため、柱、梁に損傷を与えてはいない。

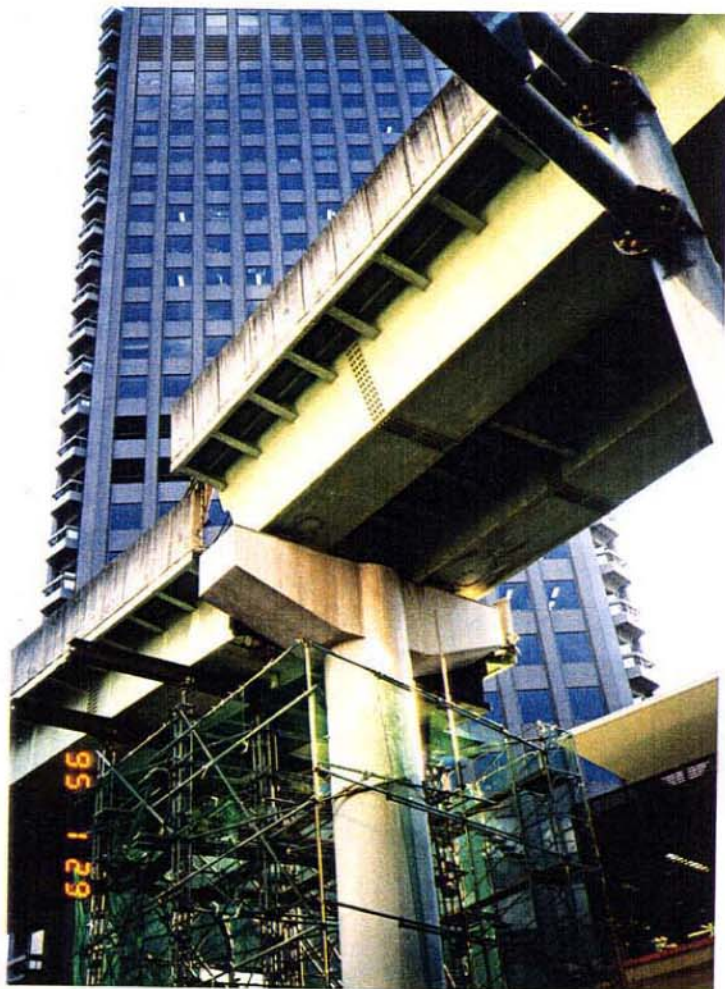
写真2.3.81
三宮の超高層建築物。
手前では、ポートライ
ナー線の橋げたがずれ
ている。

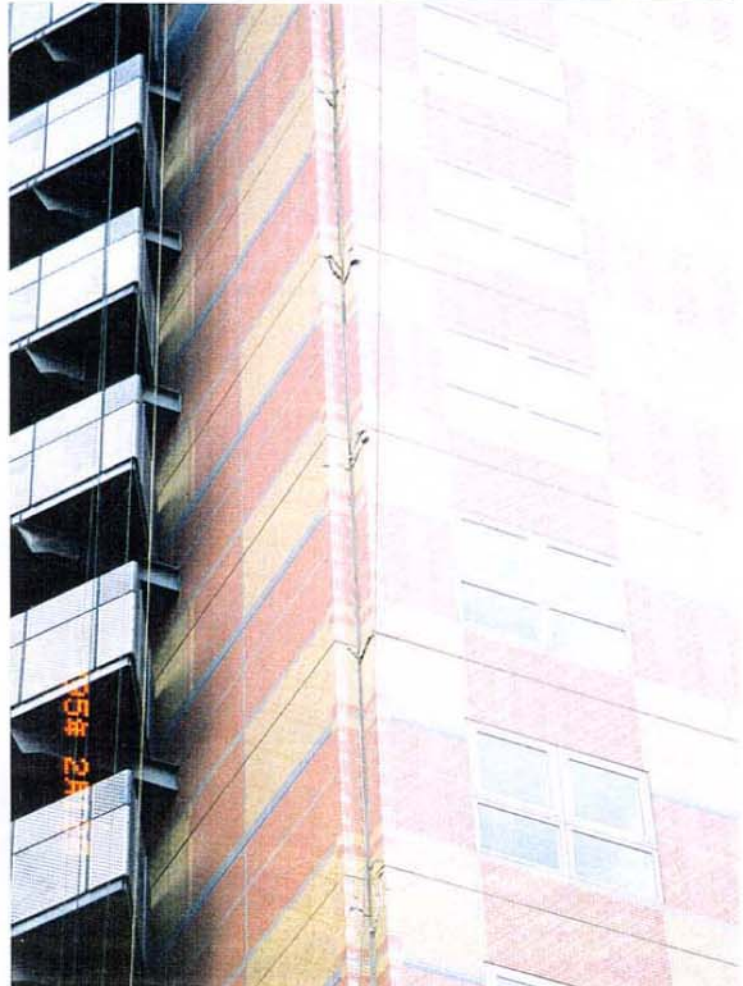
写真2.3.84

外壁のタイルが、ところどころで剥落している。

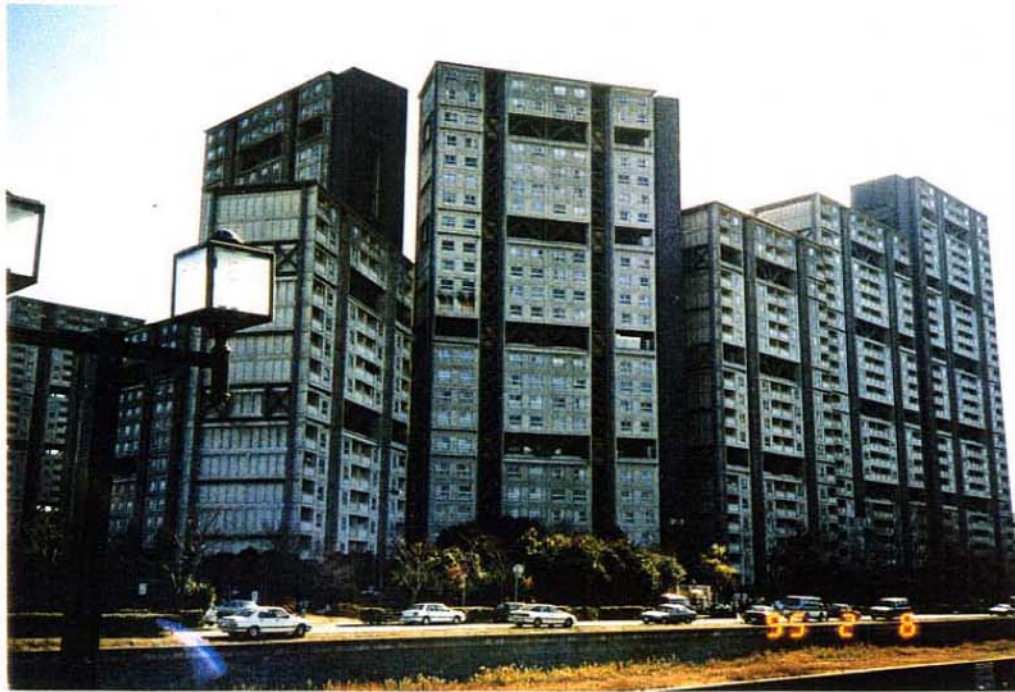
写真2.3.86

階段部分を柱とし、7階から5層ごとに設けた共用階を梁とした鉄骨の剛接トラス構造によるメガストラクチャーである。
