### 3. 地震の被害

#### 3.1 地盤

### 3.2 道路

### 3.3 鉄道

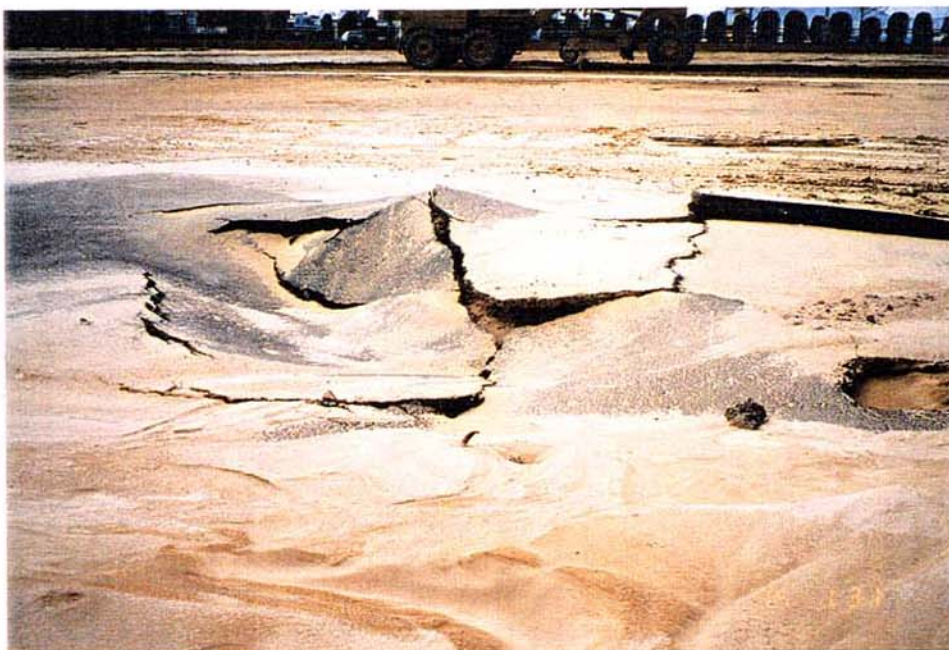
写真3.1.1

ポートアイランドの被害は、大別して内部の地盤沈下と周辺部の港湾岸壁の破壊とに分けられる。

内部の地盤沈下は、中央部を南北に走る新交通モノレールの基礎周辺の地盤に見られるよう、かなり広範囲に渡り20cm～50cm程度の沈下を生じている。

ポートアイランドの液状化

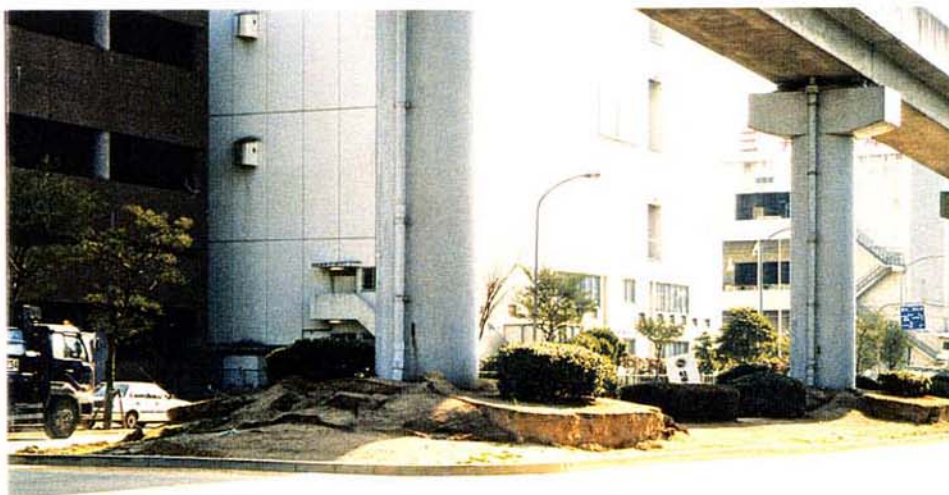
写真3.1.2

六甲アイランドは、島の中心に「まち」、その周囲に「みなと」がゾーニングされている。「まち」ゾーンは高層建物が多く、NF対策（負の摩擦力低減）を施した支持杭が採用されているが、建物の機能を損なうような被害は見られなかった。しかし、南北に走る新交通システムの支柱基礎周辺（図3.1.10.⑨）に見られるよう、地域によっては30cm程度の沈下は確認された。ただし、島の中央部は大規模な液状化は発生せず被害も軽微であった。

六甲ライナー橋脚周辺  
の地盤沈下

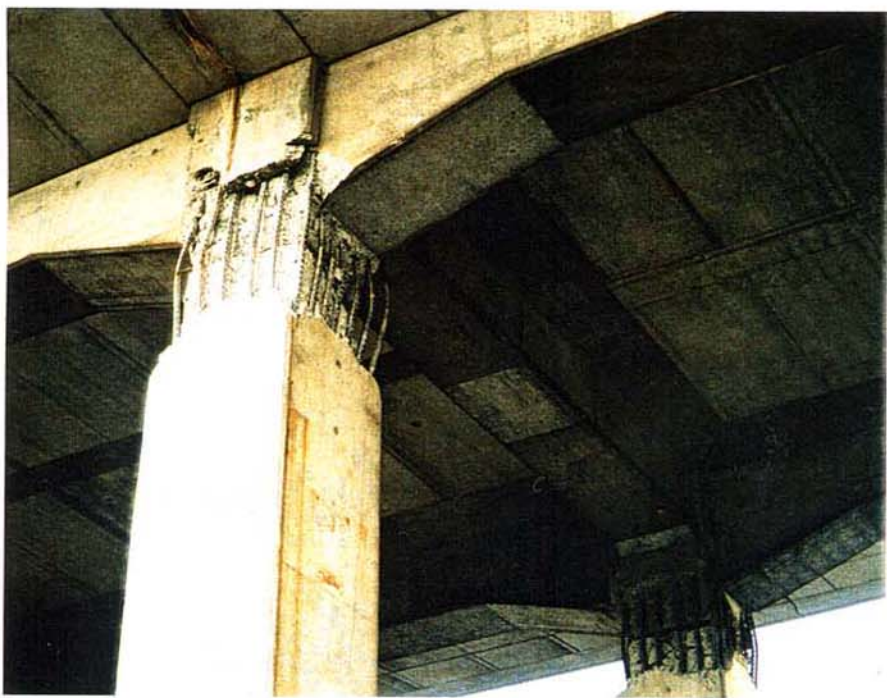
図3.3.2に山陽新幹線の高架橋（ラーメン構造）の一般図を示すが、床版高さが高い場合（長柱）には、橋脚の中間に梁を用いた2層ラーメン構造となっている。比較的損傷の軽いラーメン構造に多く認められたのが、ハンチ下（柱 部材上端部）のコンクリート打継ぎ面における損傷である（写真3.3.3～4）。

写真 3.3.4  
同 上

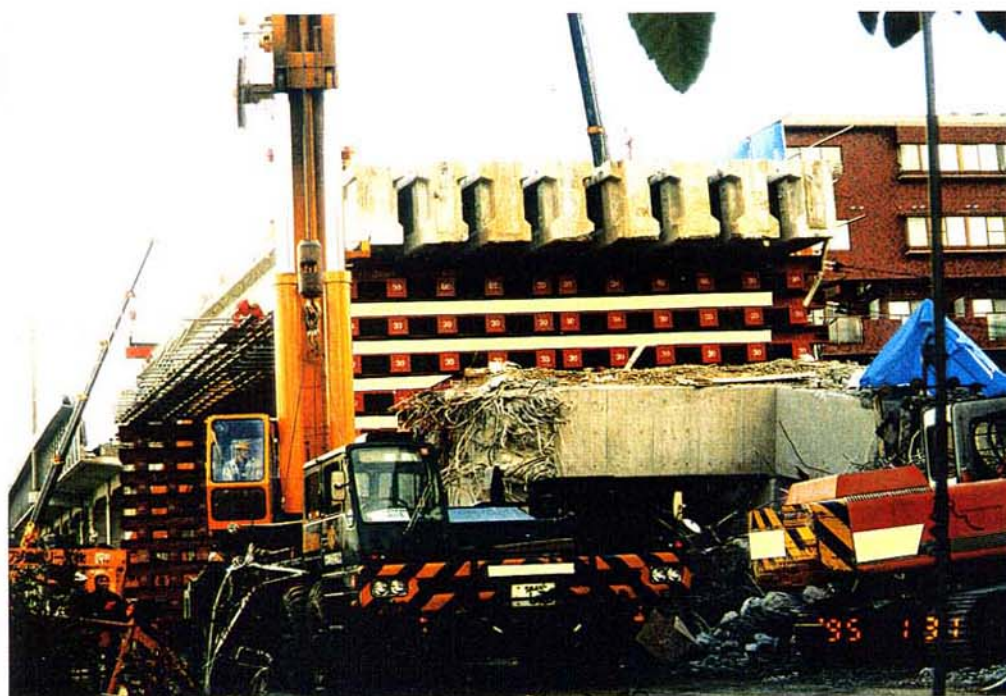
阪急今津線をまたぐPC橋梁がRCラーメン橋台の倒壊により落橋した（写真3.3.9）。しかしながら、PC桁には損傷が認められなかったため、復旧時に再利用されている（写真3.3.10～11）。

写真 3.3.10  
山陽新幹線PC桁  
阪急今津線上に落下  
再使用のため仮置状況

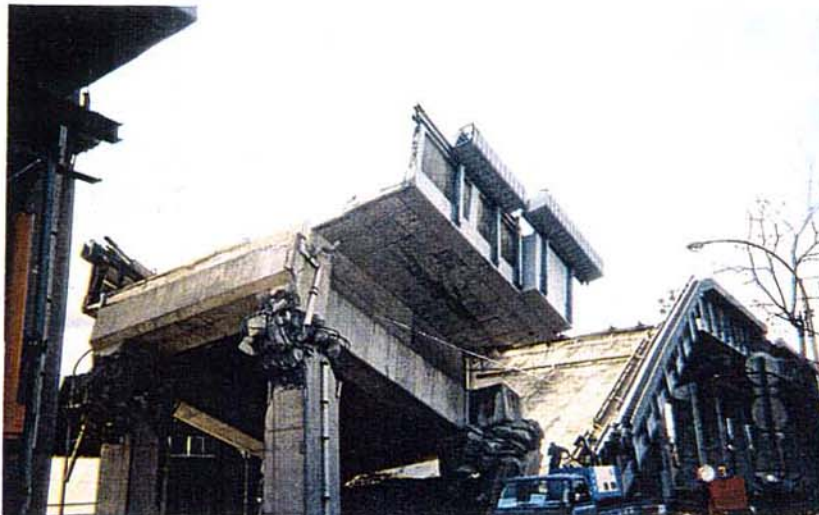
RCラーメン橋台の崩壊メカニズムは次のように推定される。PC桁の支承直下で橋台にせん断ひび割れが発生、発達し、PC桁等の重量に耐えられなくなり、支えているPC桁の方へ傾斜、崩壊し、PC桁は落下した（写真3.3.12～14）。

写真 3.3.12  
山陽新幹線  
RC ラーメン橋台崩壊状況

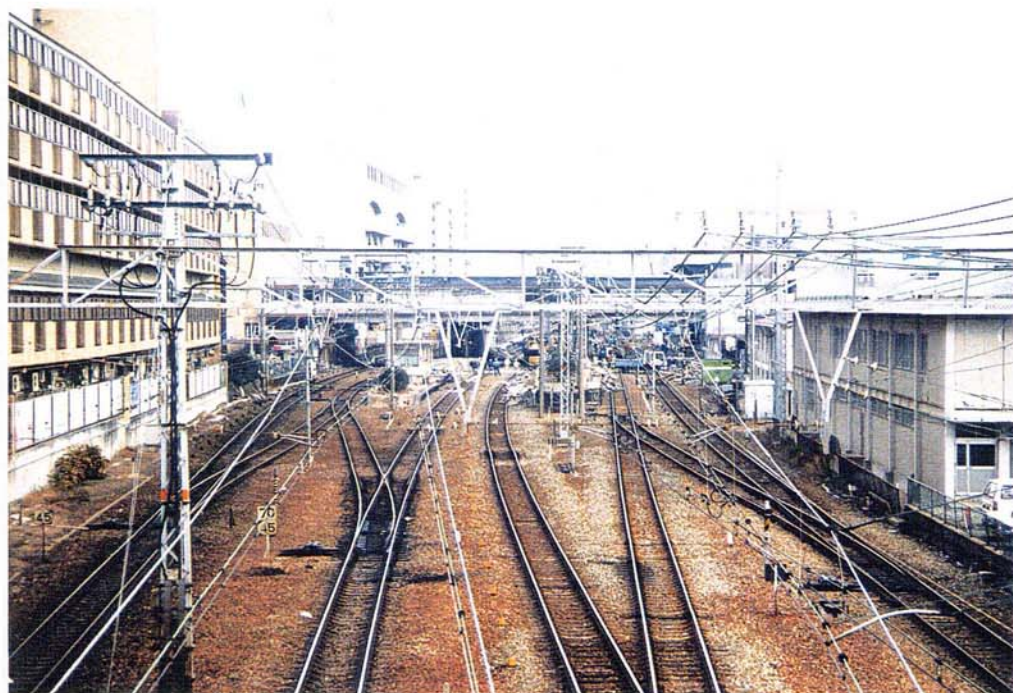
JR西日本芦屋駅損傷（写真3.3.29、30）

写真 3.3.30  
同 上  
全 景

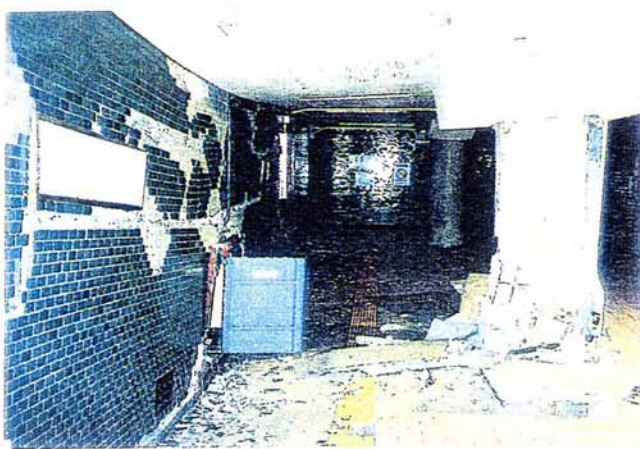
写真 3.3.34 (左), 35 (右)

神戸高速鉄道 大開駅 (左: B1, 右: B2) 崩壊状況

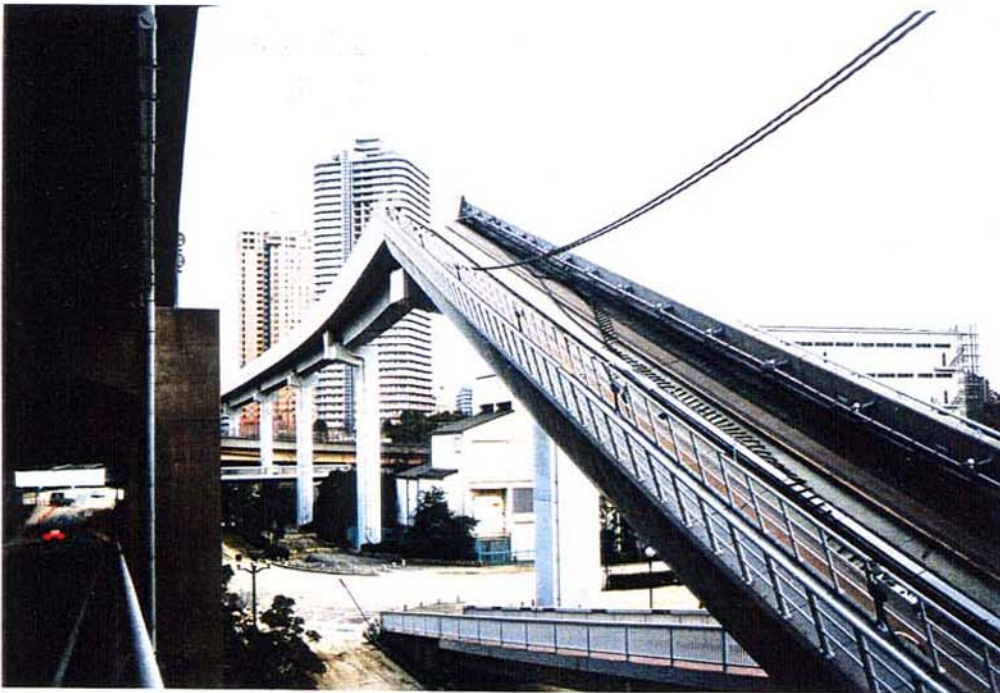
写真 3.3.48  
神戸新交通 六甲ライナー  
六甲大橋側径間  
(六甲アイランド側)  
鋼製橋脚変位により落橋

写真 3.3.49  
同 上

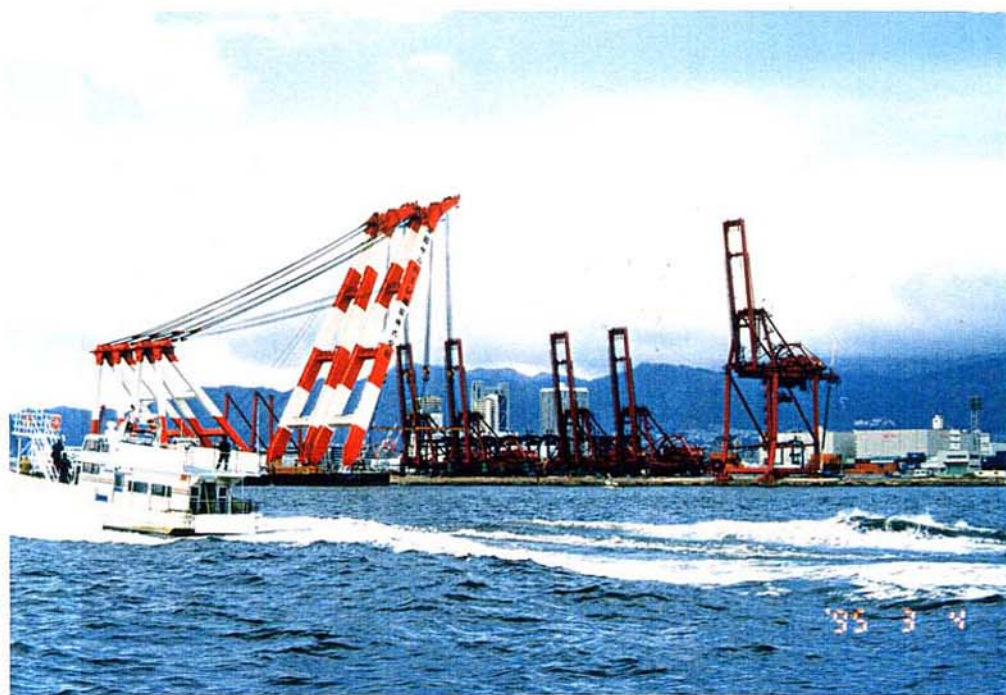
写真 3.4.2  
ケーソンの移動により座屈したケーソンの仮置き作業

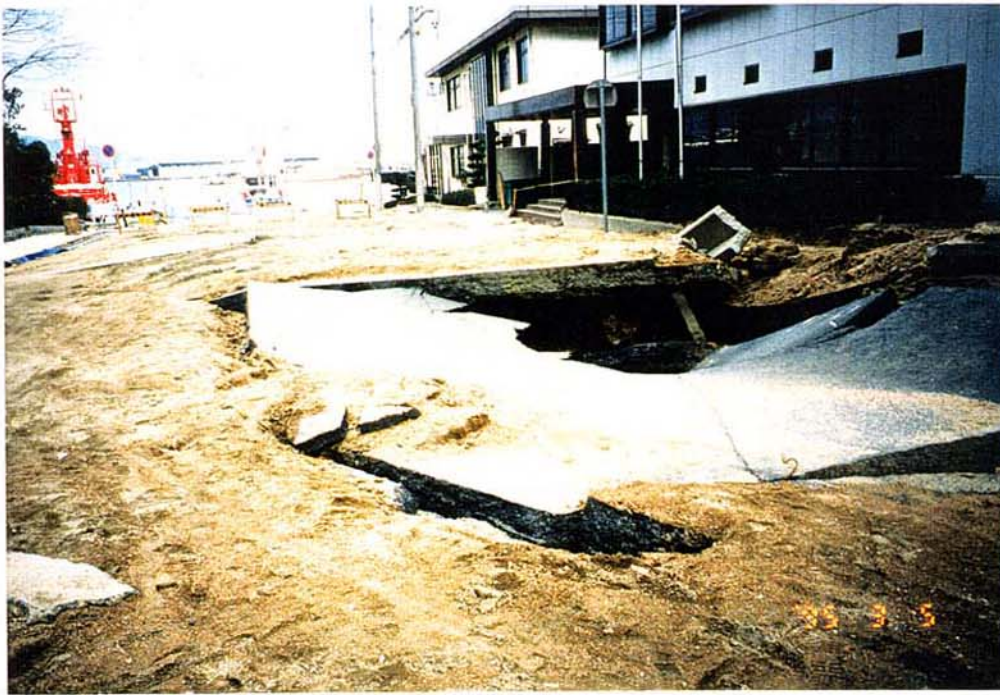
写真 3.4.16  
液状化による噴砂で  
覆われている
