1995年兵庫県南部地震

阪神大震災

災害調査報告書

中央開発株式会社

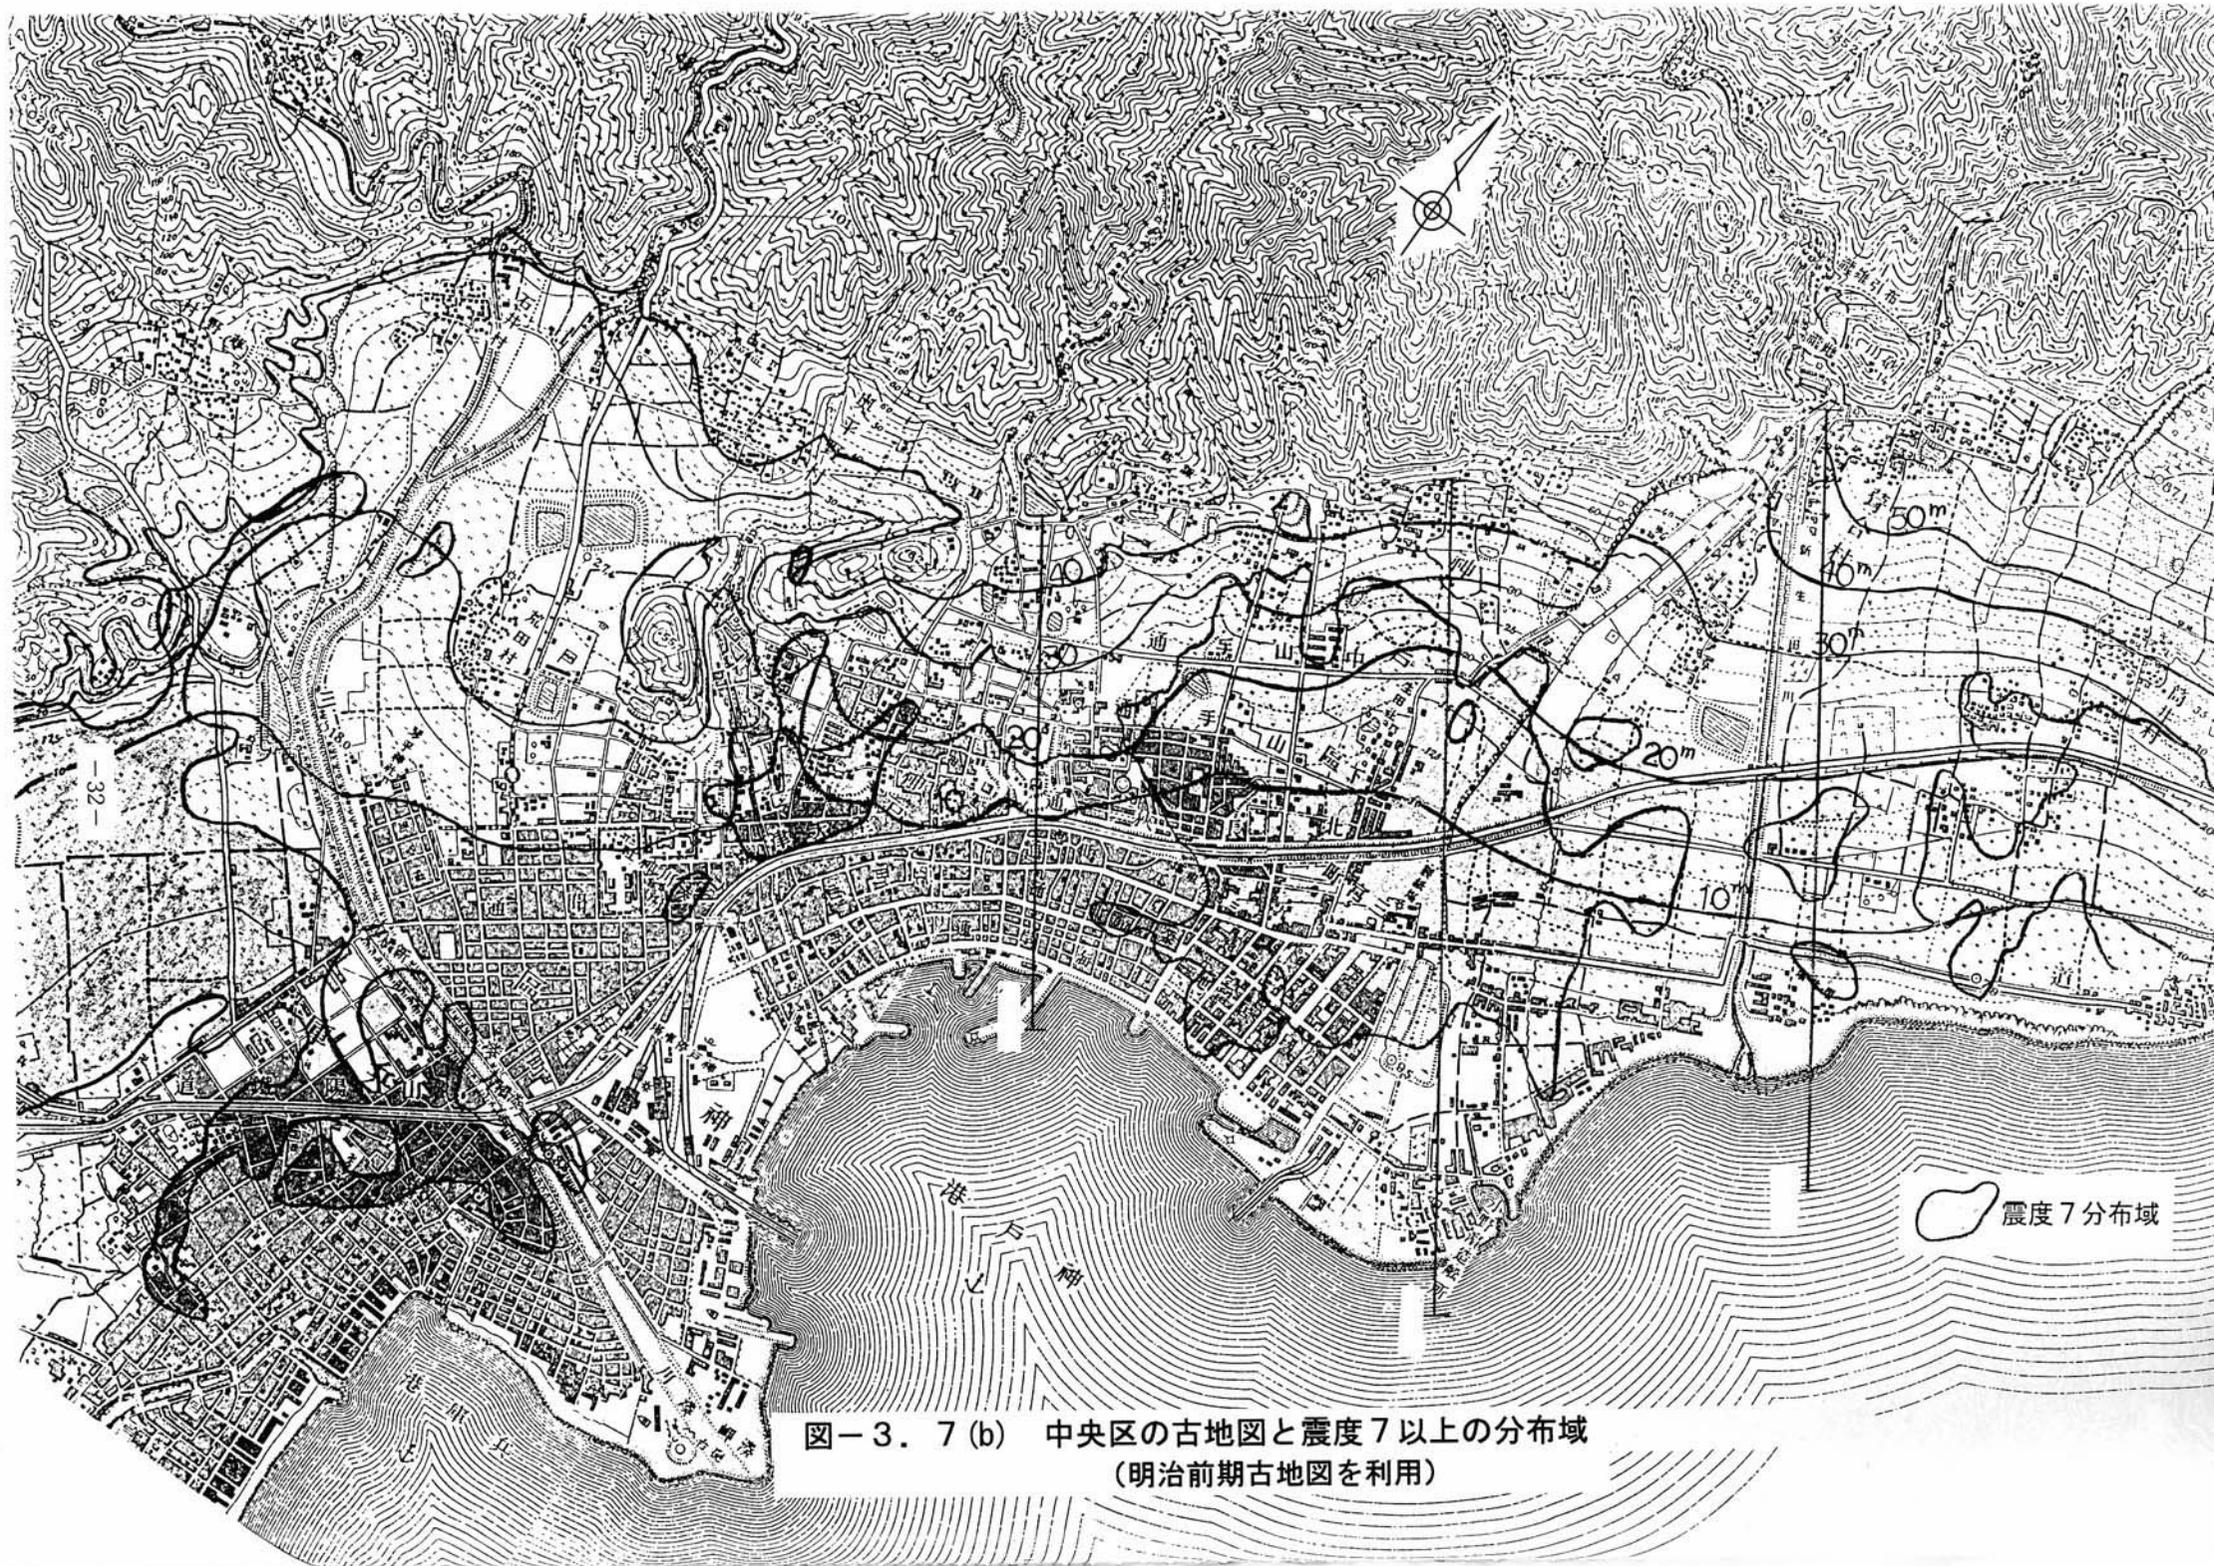
図-3. 7 (b) 中央区の古地図と震度7以上の分布域
(明治前期古地図を利用)

沖積層が比較的厚く堆積（厚さ 5～15m）している地域でもある。三宮地区の被害は特に甚大であった。駅北側の繁華街の木造家屋の全倒壊 100%区域から、南側通りのビジネス、商店街の中・高層鉄筋コンクリートの建屋の支柱、梁等の座屈、せん断破壊等による 4～5 層部や 1層部の圧壊、倒壊が目立った。正しくこの地盤構成つまり沖積層と段丘層が厚いこと、この地域の東西方向周辺にはやや硬い大阪層群が分布していることなどによって地盤振動を大きくし、また振動方向の時間変化を複雑にしたものと考えられる。

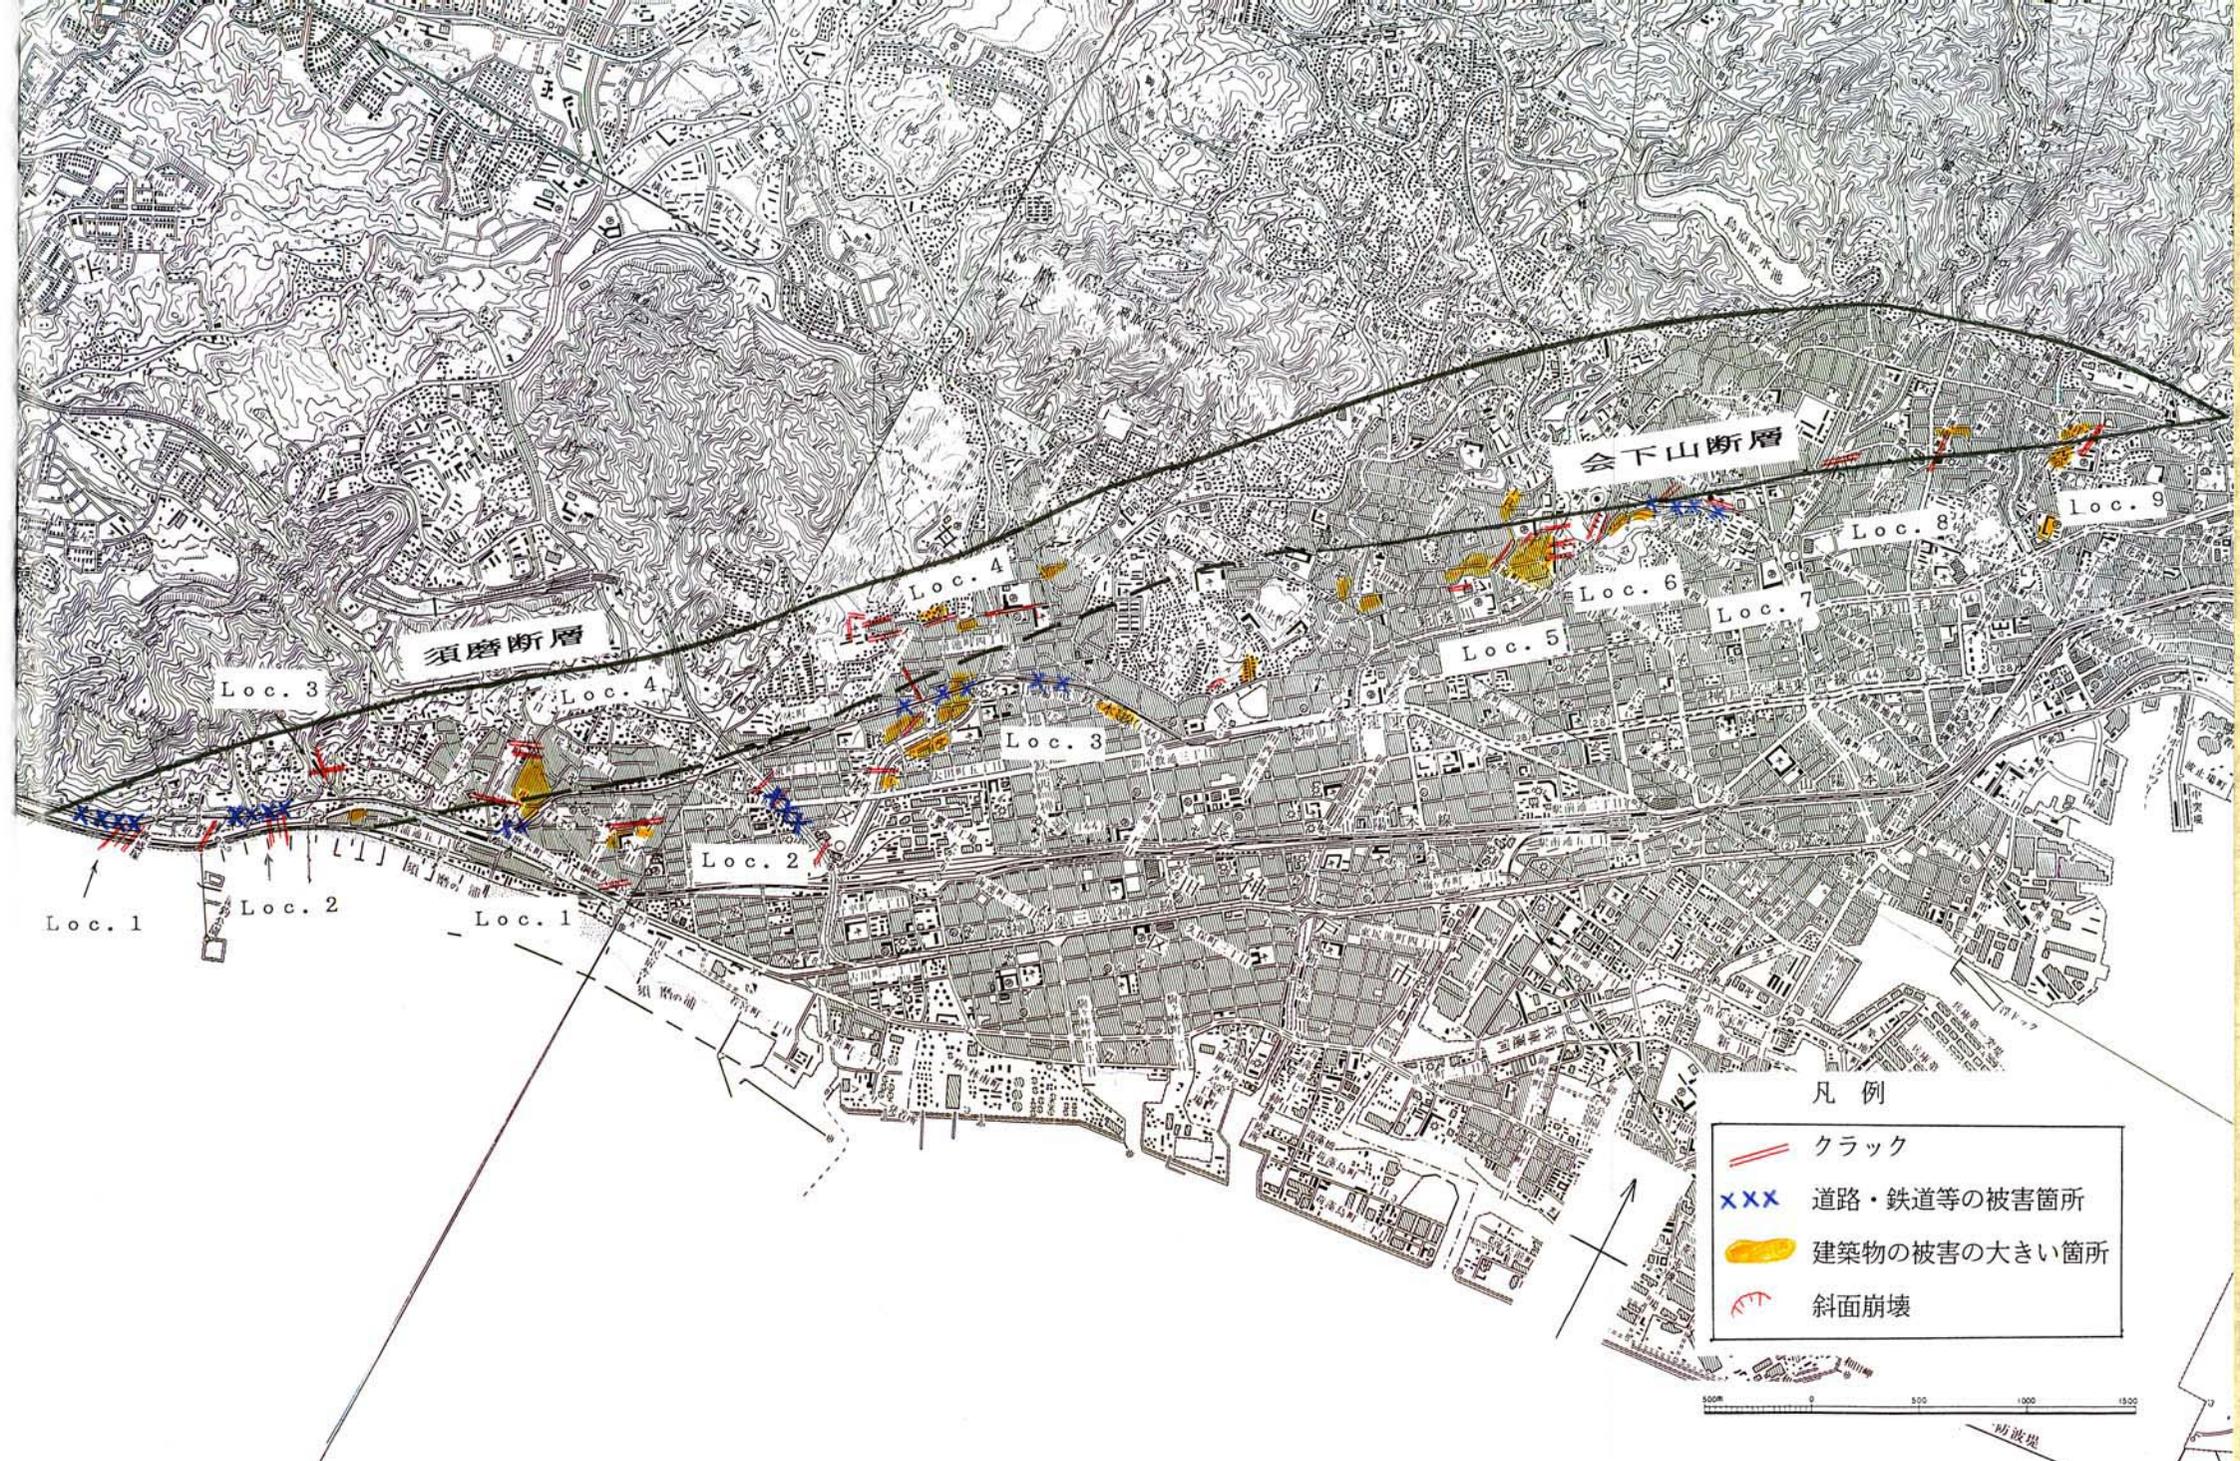
図-5.1 活断層と被害状況 (その1)

山陽電鉄須磨浦公園駅西方では、線路の変形 (写真S-1) が著しく、国道2号線ではN10° E方向のオープンクラックが数条観察できた (写真S-2)。

山陽電鉄須磨浦公園駅東方では、線路の盛土法面が崩壊し、みどりの塔付近でN20° W方向、右ずれ変位 (5 cm) を伴うオープンクラックが観察された (写真S-3)。

一の谷川屈曲部の南側では、N40° E方向、右ずれ変位 (5 cm) を伴うオープンクラックが観察 (写真S-4) され、その延長に位置する一の谷グリーンハイツの住宅 (RC構造物) に変形が生じている (写真S-5)。

以上、須磨断層付近の地盤変状について、須磨浦公園～須磨間では、断層の南側でNS方向およびN40° ~50° E方向の地変線が観察でき、その付近では土木構造物や住宅の被害も多い。なお、本報告では、地盤や路面のクラック、建築物・土木構造物の被災地点が方向性をもって線状に分布する場合、そのような変状を示す線を地変線とよぶことにする。

山陽電鉄須磨寺駅付近では、N50° E～EW方向のオープンクラックが数条確認 (写真E

ー 1) でき、この延長および付近では家屋および線路の被害が大きい。

須磨区役所付近では、阪神高速道路高架橋橋脚に被害が生じ、この付近ではN30° E方向のオープクラックが路面に数条確認できた(写真E-2)。また、これらのクラックの延長では家屋の被害も著しい。

山陽電鉄東須磨～板宿駅間付近では、N45° E方向(写真E-3)とN30° W方向のクラックが連続する。また、この付近では家屋の被害が大きく、線路の変形も著しい(写真E-4)。

新湊川北側の兵庫高校～夢野台高校付近では、N40°～70° E方向のクラックが数条見られ、兵庫高校敷地内で20cmの右ずれ変位が確認できた(写真E-5, E-6)。また、これらクラックの延長部では家屋の倒壊やRC構造物の被害も大きい。写真E-7は重池住宅の被災状況を示す。

会下山配水場の南東側では、N20° E方向・30cm西上昇(写真E-8)およびN10° W・20cm西上昇で10cm左ずれのクラックが見られ、この延長ではRC構造物等の被害が大きい。

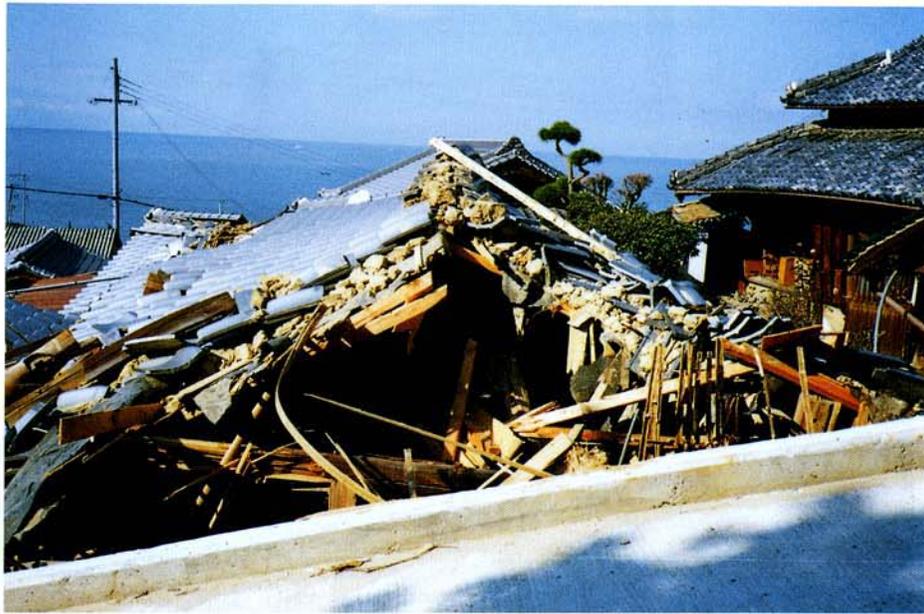
ランカー1（全壊, 30°以上の傾き, 修復不能）

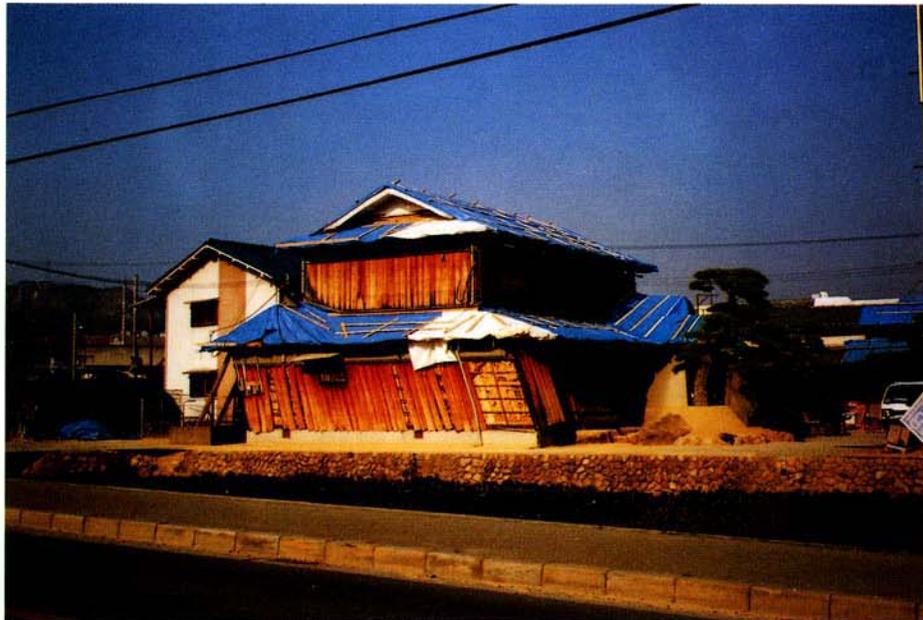
ランカー2（5～30°の傾き, 瓦ほとんど落失, 修復不能又は大々的修理必要）

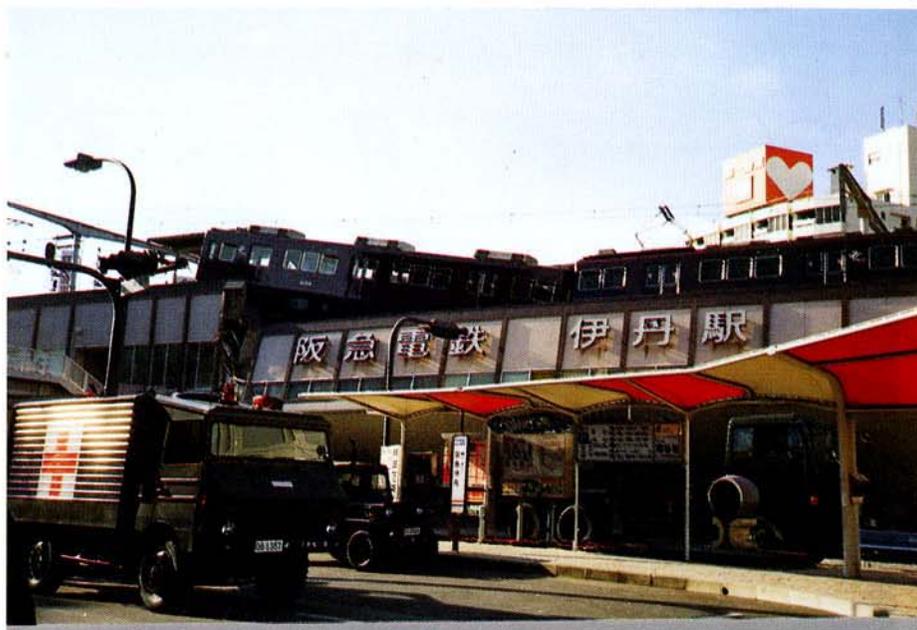
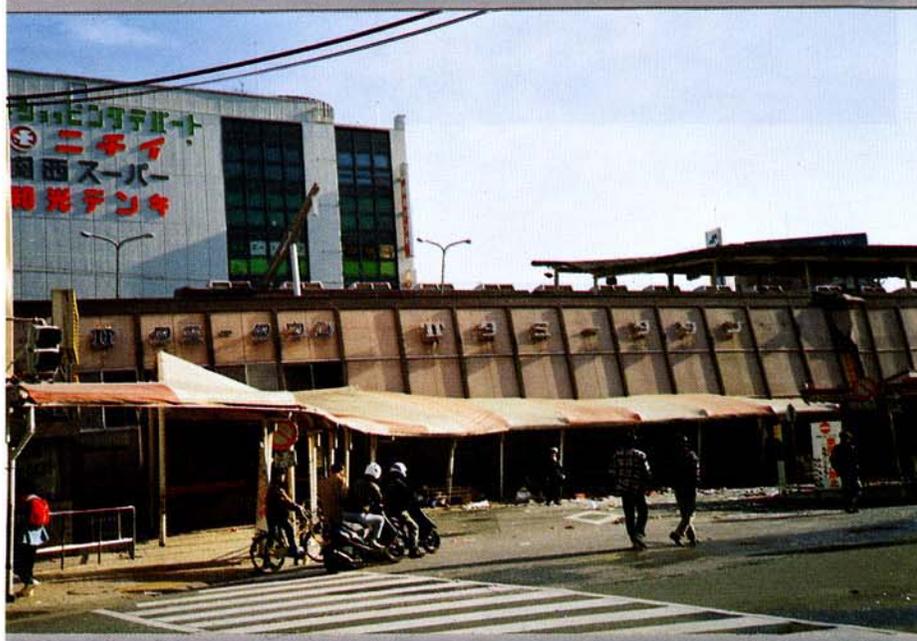
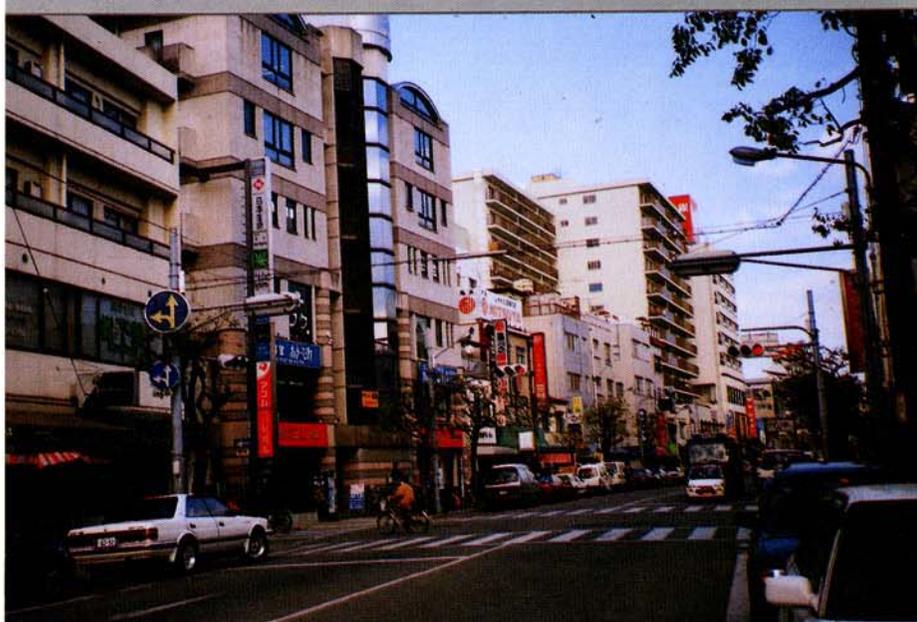
阪急伊丹駅の圧壊と対照的に駅西側の通りに面した建物は殆ど被害がない。

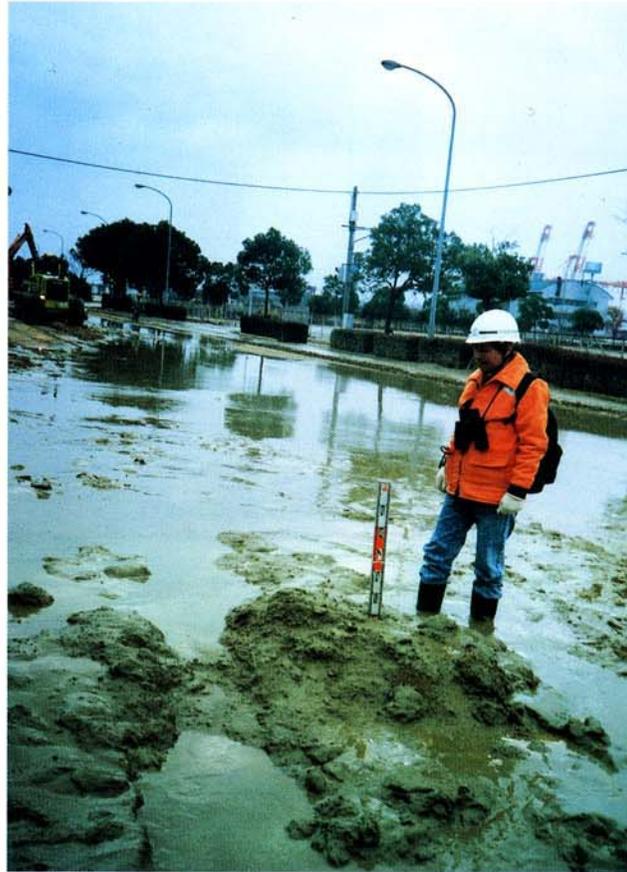
[ポートアイランドの液状化]
広い範囲に噴砂が認められる。
まさ土が主体である。

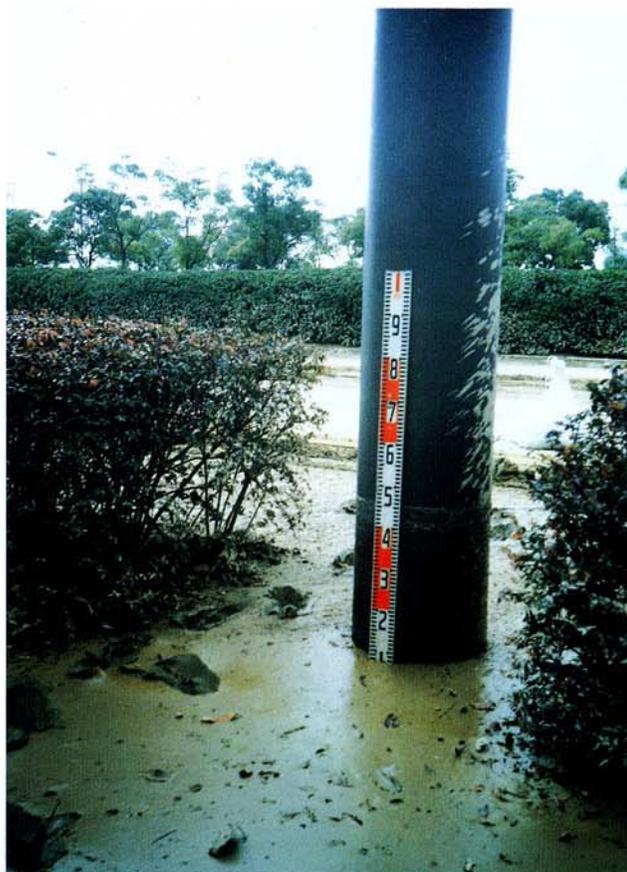
[ポートアイランドの液状化]
噴砂の上面より約40cm上まで
泥水につかっている。

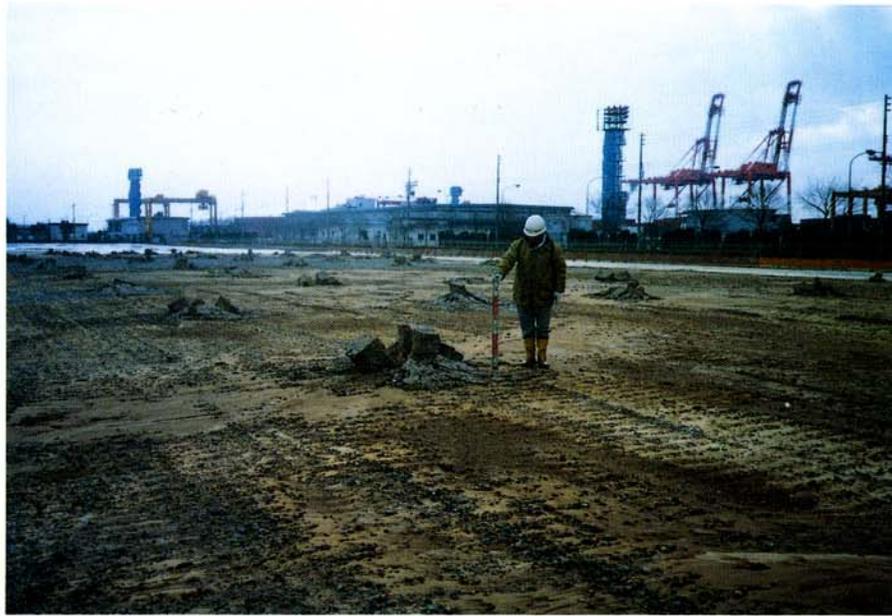
〔ポートアイランドの液状化〕
液状化により埋立地全体が沈下し、既設の杭は沈下していないため杭の部分が地面から突き出したように見える

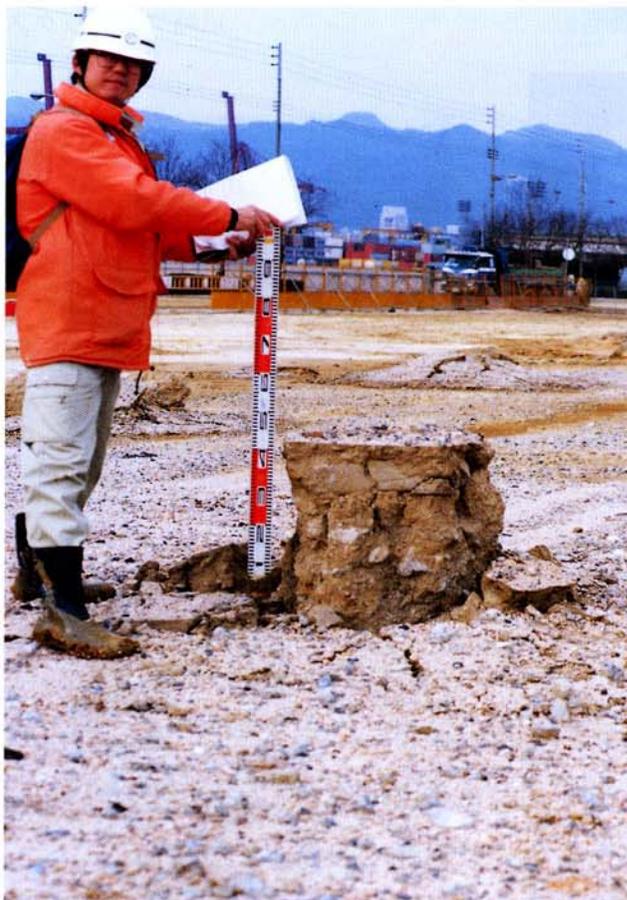
〔ポートアイランドの液状化〕
地面から突き出したように見える部分の高さは約45cm

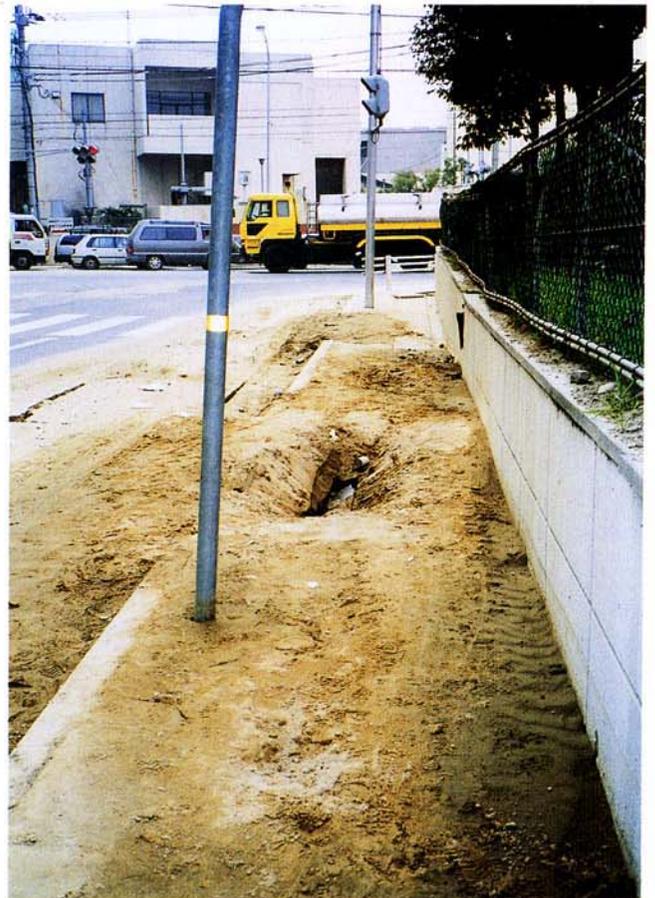
市街地液状化（灘区魚浜町）

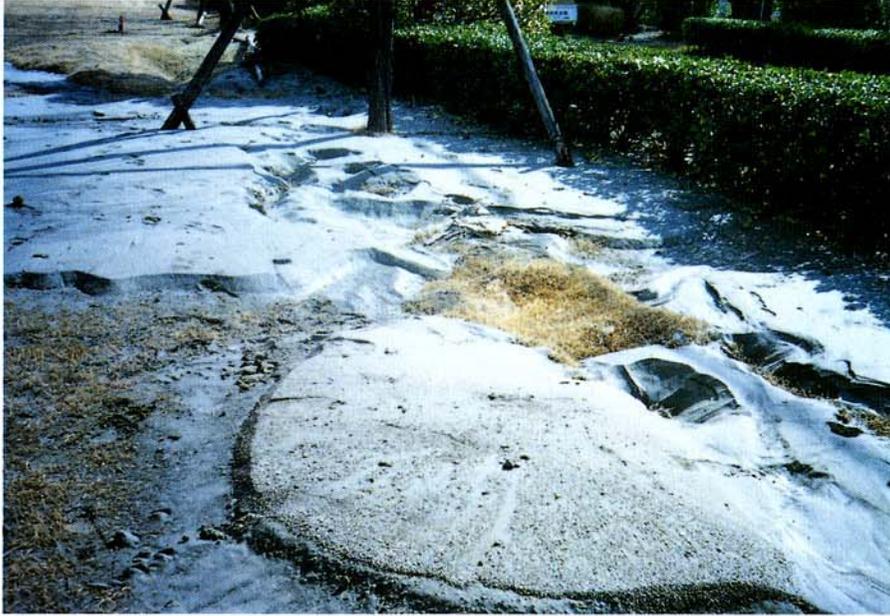
[泉北埋立地の液状化]
道路に近接した緑地帯で多量の噴砂が認められた

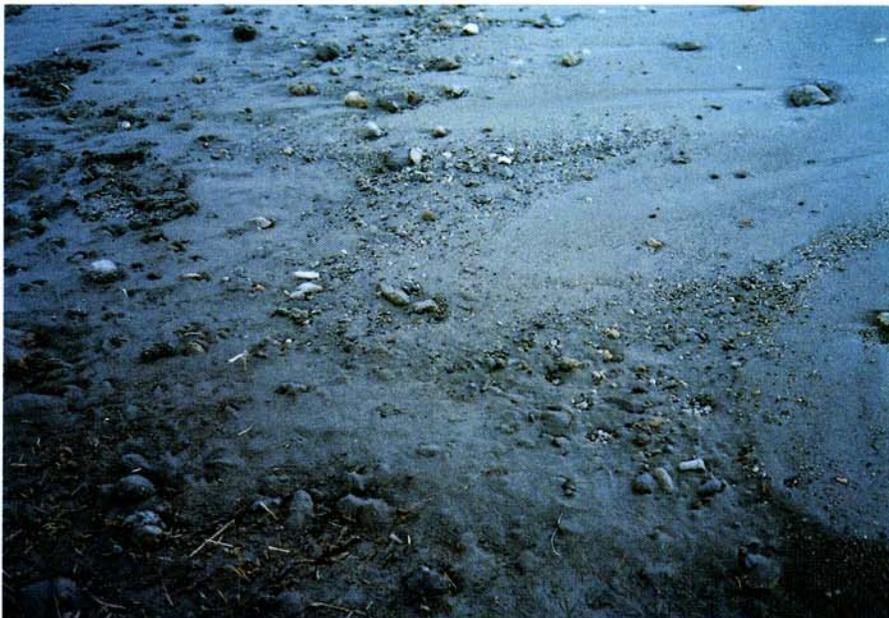
[泉北埋立地の液状化]
噴砂とともに礫や野球ボール大の粘土塊が噴出している

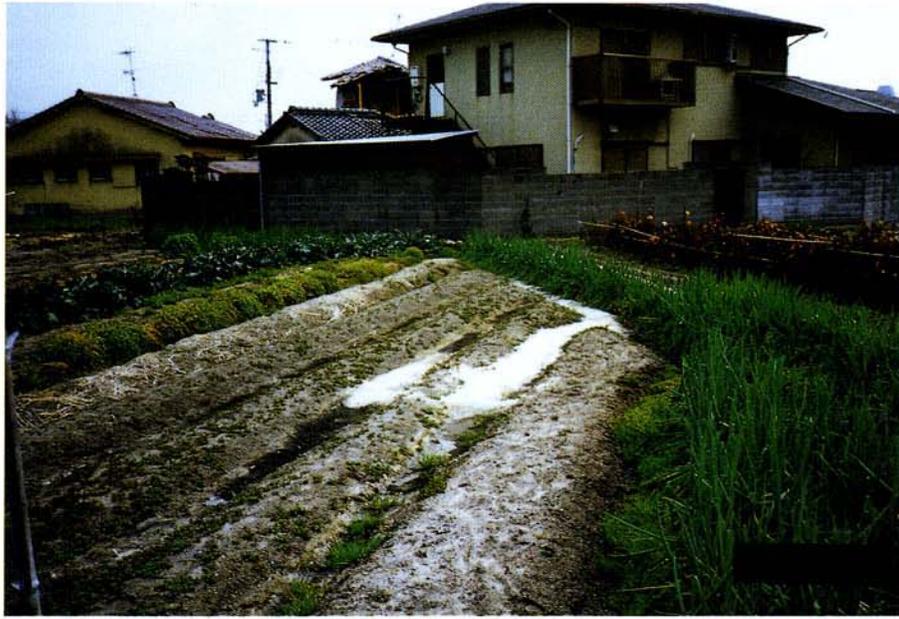
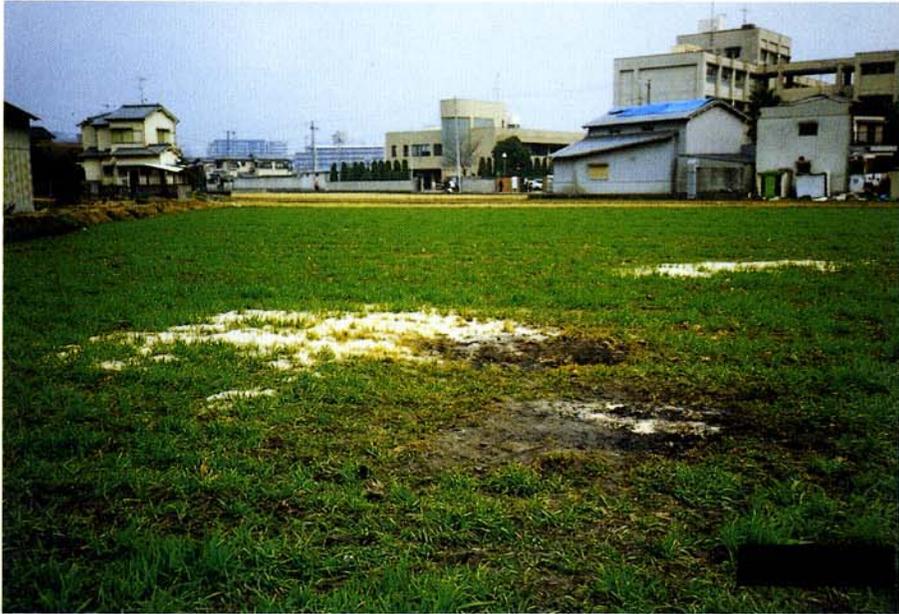
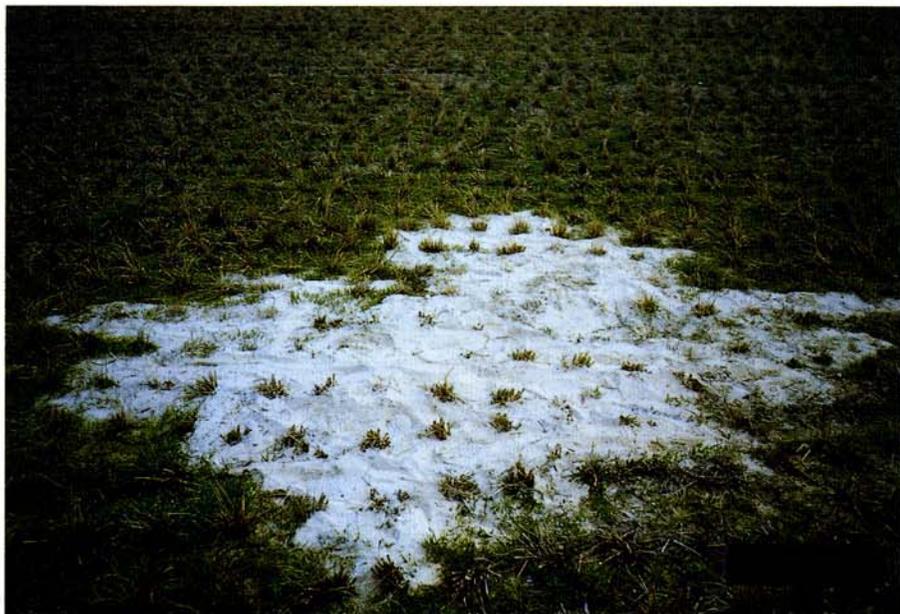
内陸部における液状化現象（西宮市段上町2丁目）

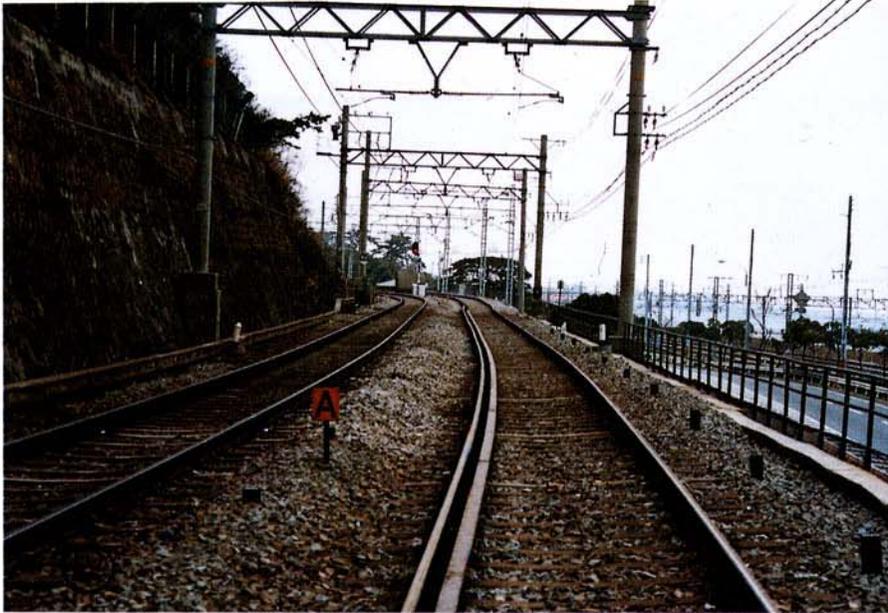
写真S-1

山陽電鉄線路の変形

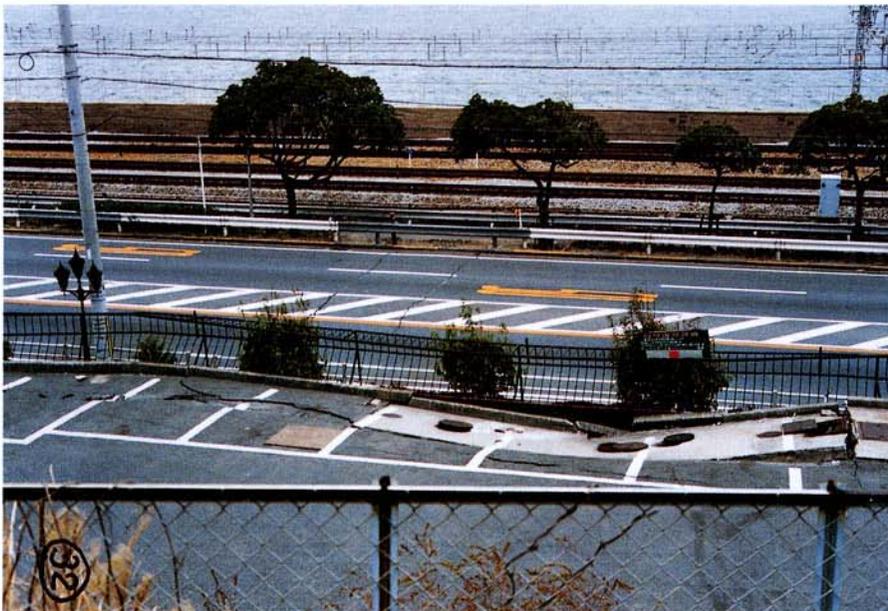
写真S-2

国道2号の路面クラック

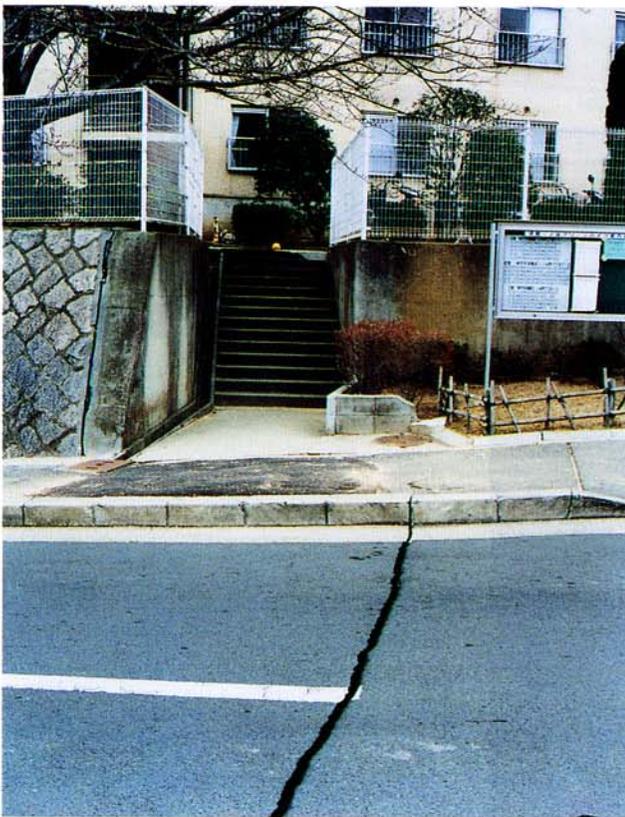
写真S-5 道路と建築物の変状

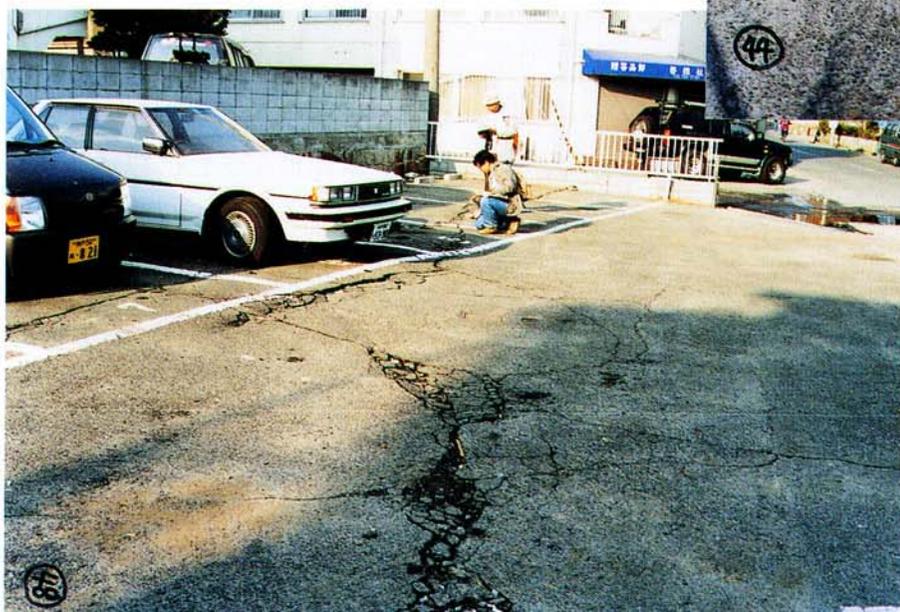
写真E-3

連続するクラック

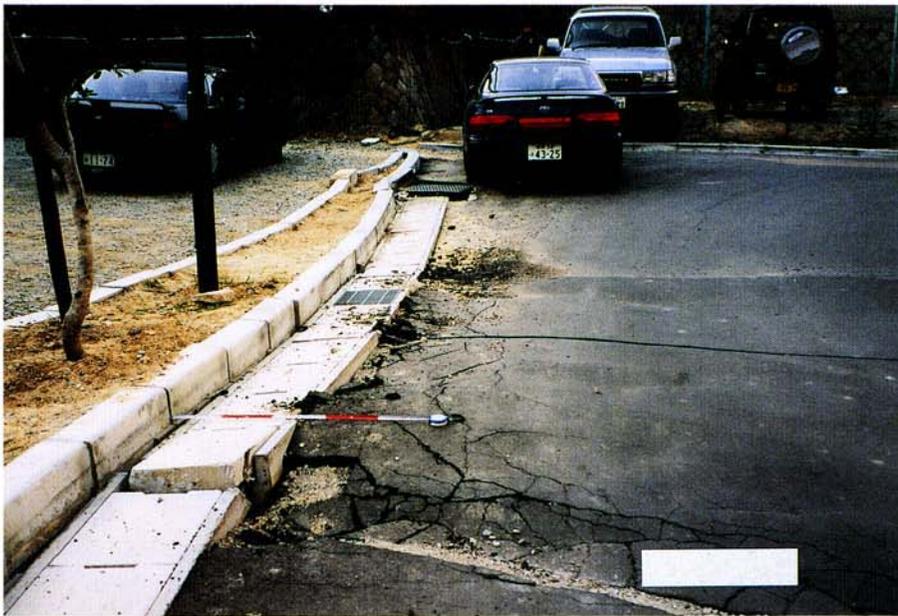
写真E-5

路面の右ずれ変位

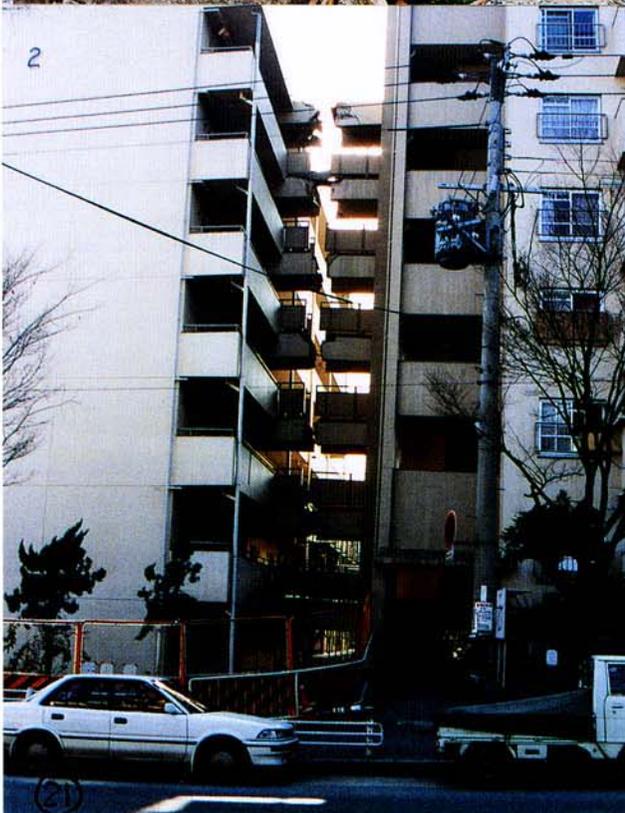
写真E-7 RC建築物の損傷

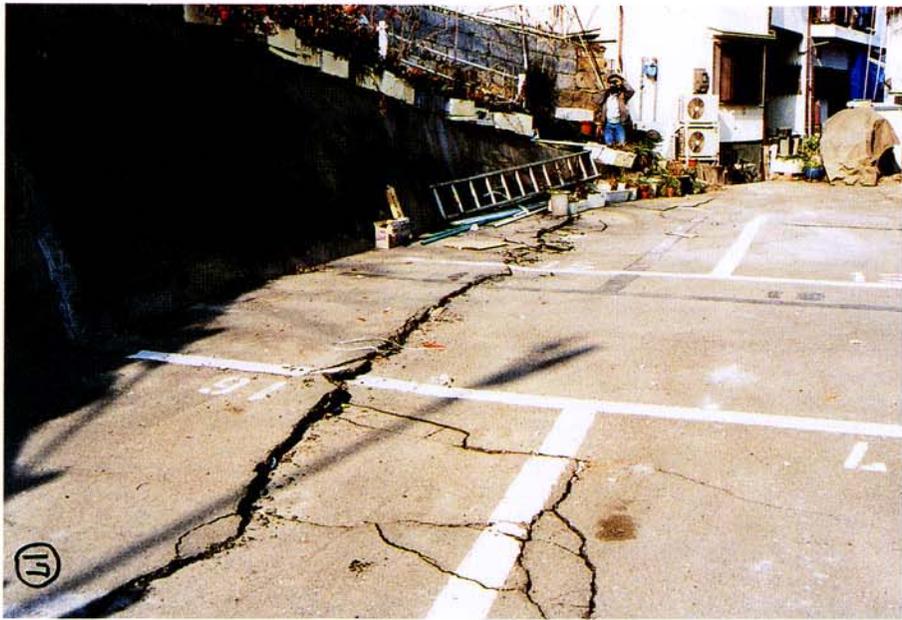
写真E-9

連続するクラック

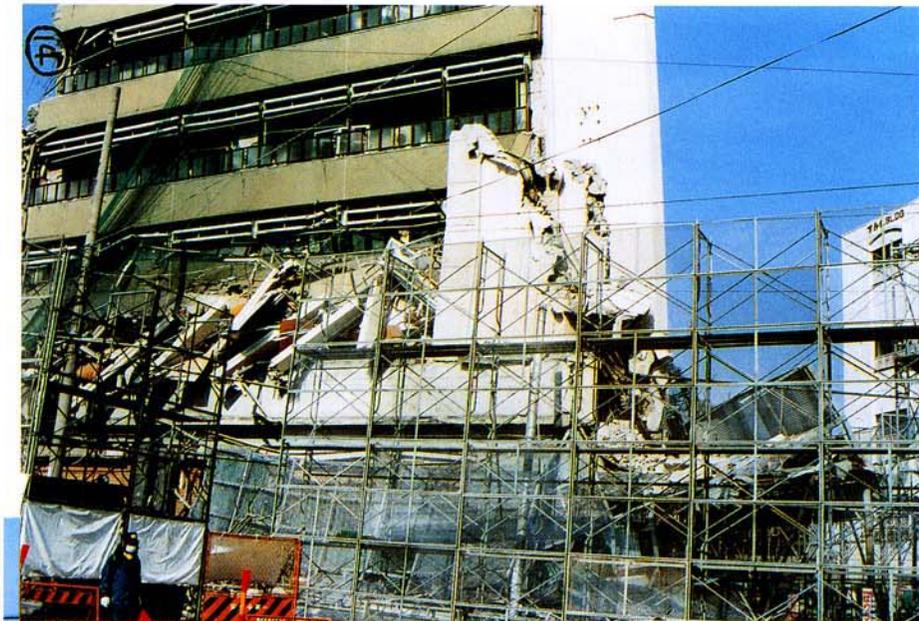
写真E-10

RC建築物の倒壊

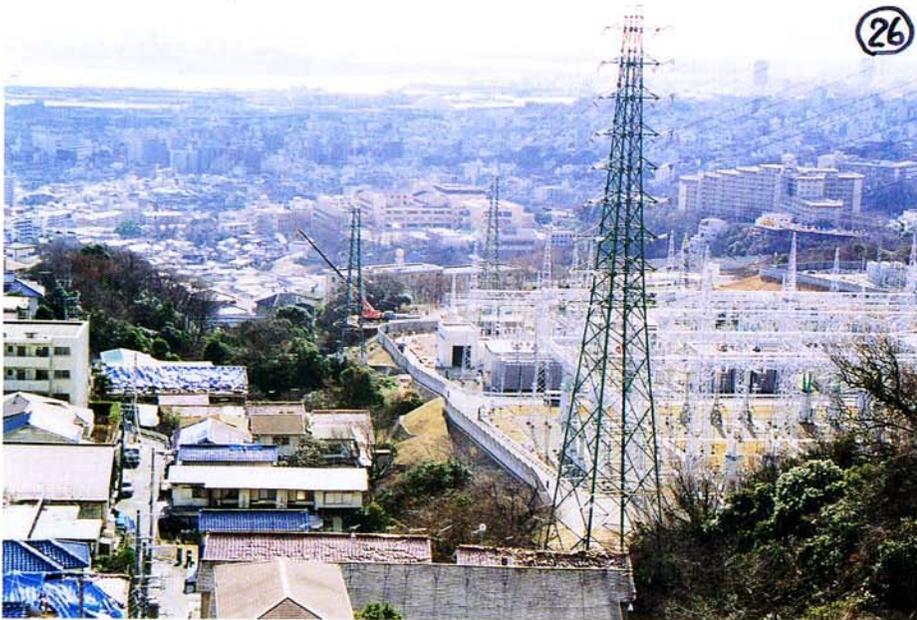
写真U-1

新神戸変電所付近

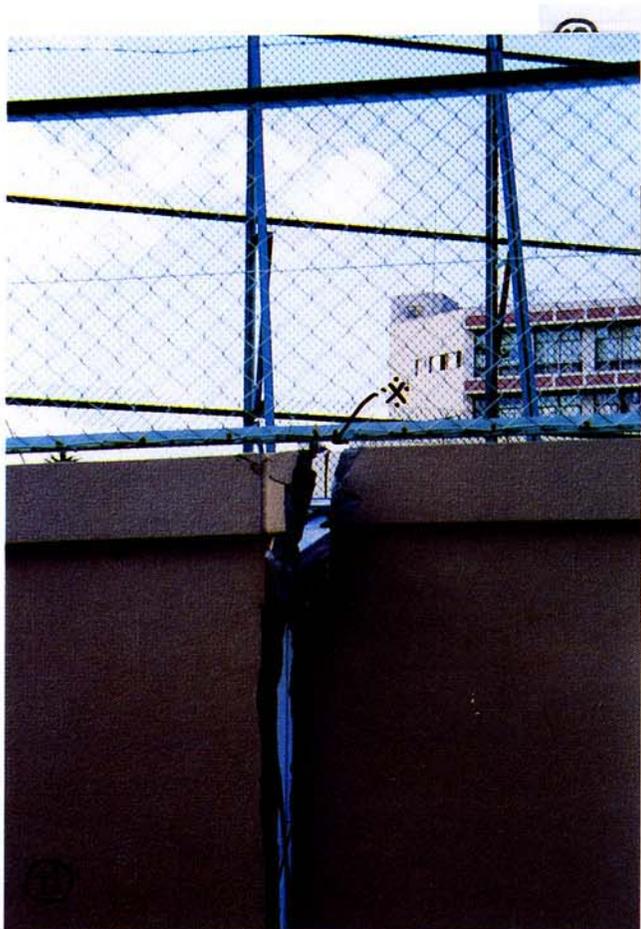
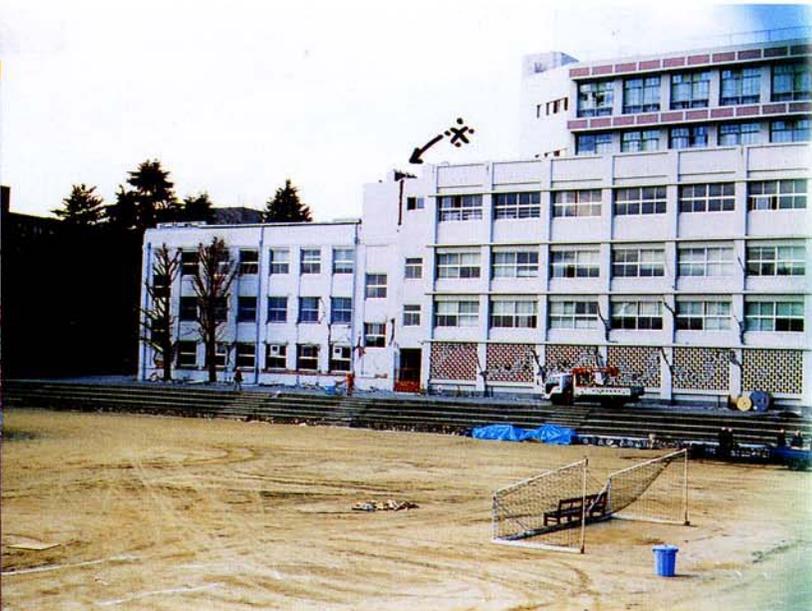
↑ ↗
写真A-2 甲南大学の校舎と塀の被害

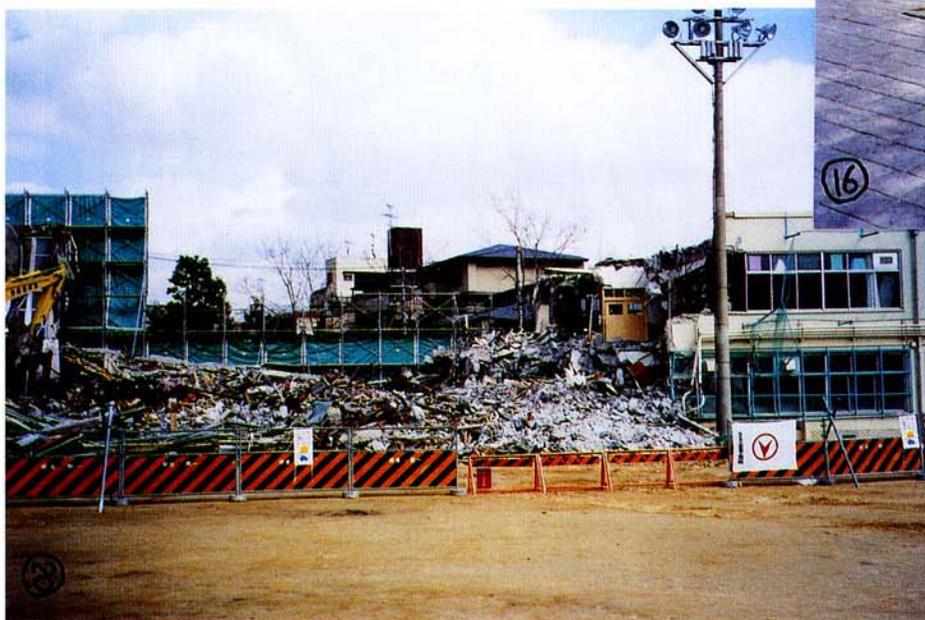
写真A-4 中学校校舎の被害

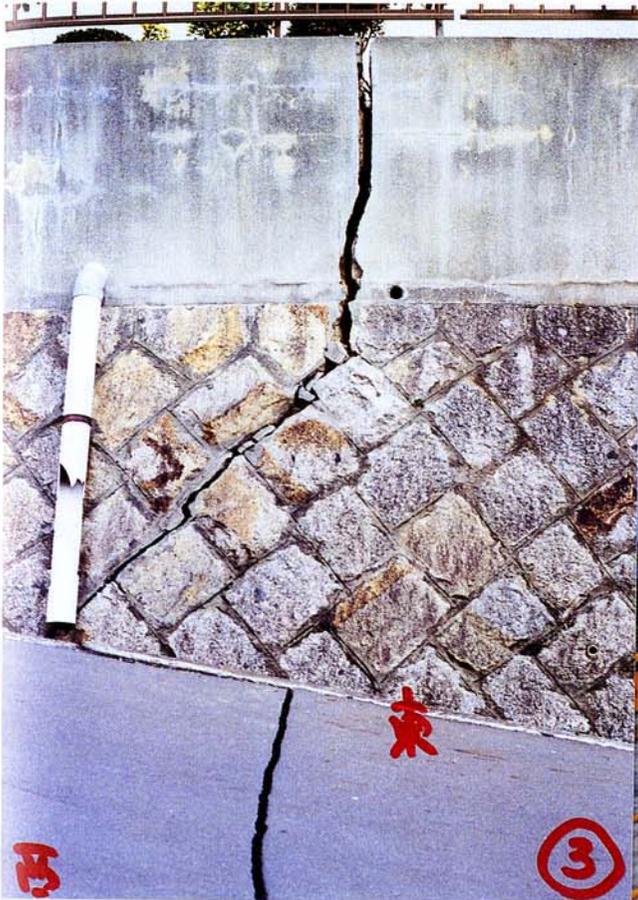
神戸女子薬大～奥山区間では、N50°～70°E方向のオープンクラックが数条確認できた。甲南台団地では家屋を横断(写真A-5)し、甲南女子大学の正門前盛土路面の一部では15cmの右ずれ変位を伴う(写真A-6)。但し、このクラックは隣接する守衛室を横断せず、それに沿って回りこんでいる。甲南女子大正門より地変線は北東に伸び甲南女子中・高正門まへの道路にはクラックが多く、さらに北東方の森北町7丁目の道路及び住宅の損傷がはげしい。

← 写真A-5 家屋を横断するクラック
