1995年兵庫県南部地震

阪神大震災

災害調査報告書

中央開発株式会社

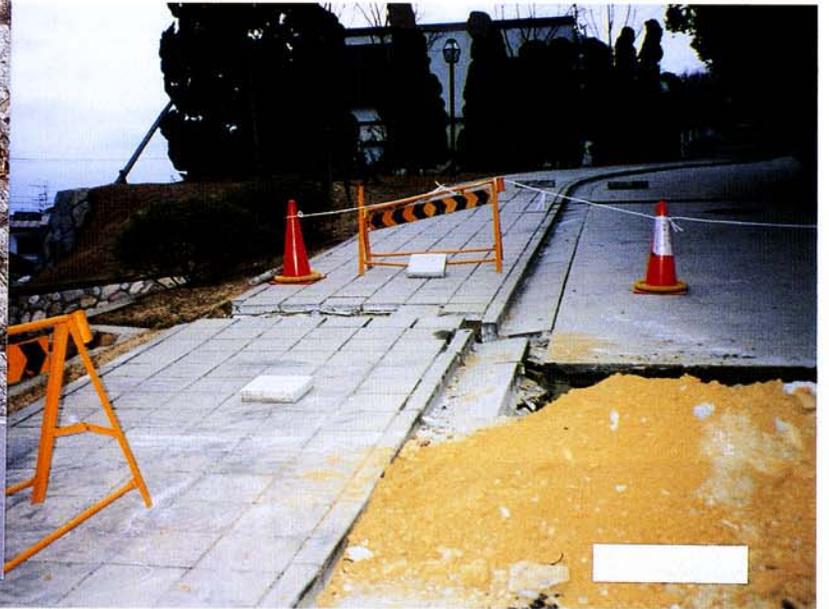
神戸女子薬大～奥山区間では、N50°～70°E方向のオープンクラックが数条確認できた。甲南台団地では家屋を横断(写真A-5)し、甲南女子大学の正門前盛土路面の一部では15cmの右ずれ変位を伴う(写真A-6)。但し、このクラックは隣接する守衛室を横断せず、それに沿って回りこんでいる。甲南女子大正門より地変線は北東に伸び甲南女子中・高正門まへの道路にはクラックが多く、さらに北東方の森北町7丁目の道路及び住宅の損傷がはげしい。

写真A-6 路面のクラック (右ずれ)

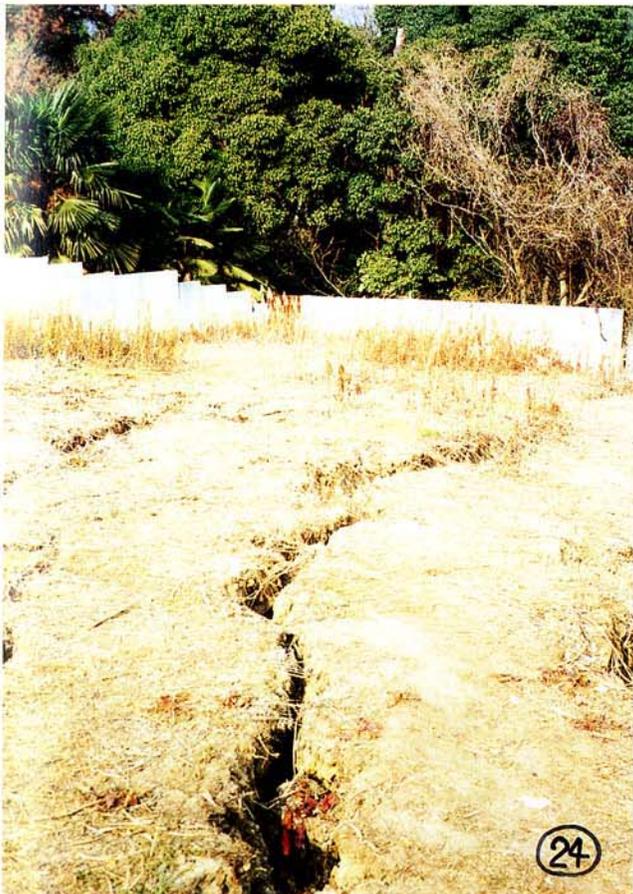
写真K-1 開口クラック

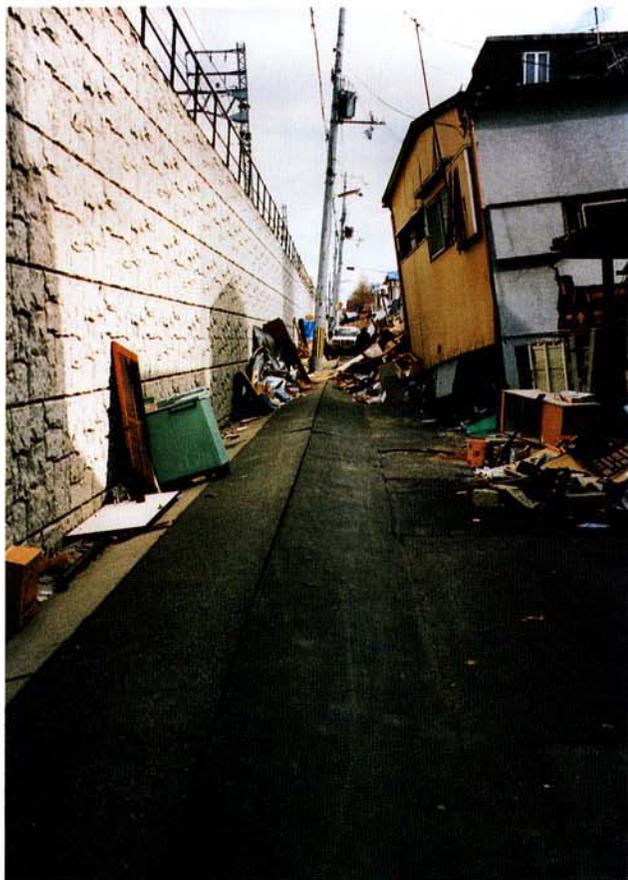
東灘区森南1丁目におけるRRR工法採用の土留め工（超震度7でも極く軽微な被害）

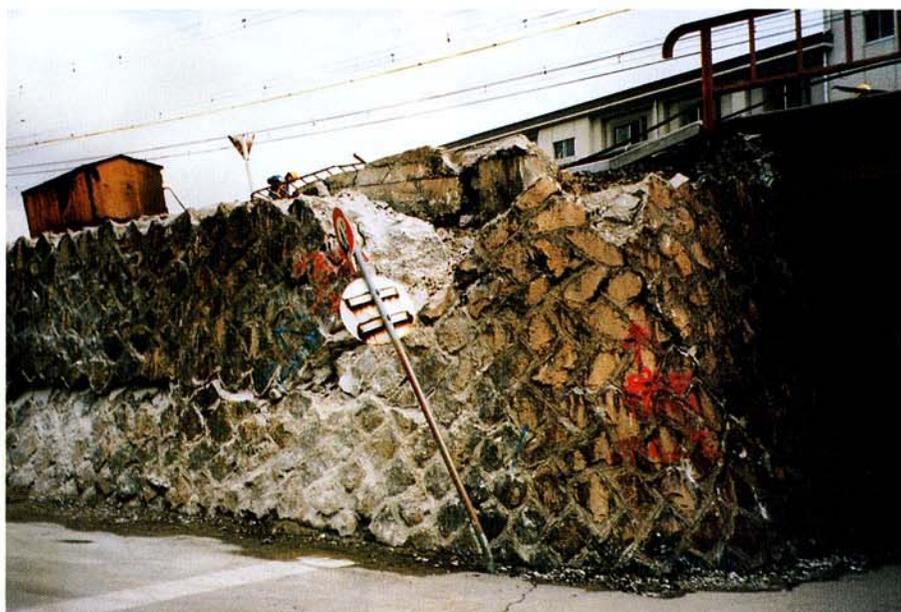
東灘区JR住吉駅付近の石積み擁壁（震度7～超震度7で法肩の陥没や壁面にクラック発生）

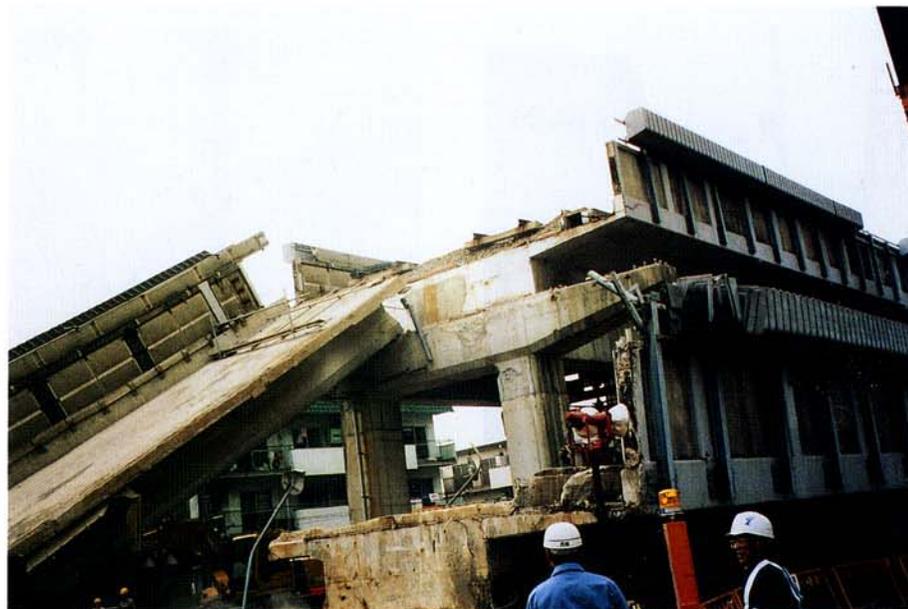
武庫川～六甲トンネル間の桁の落下

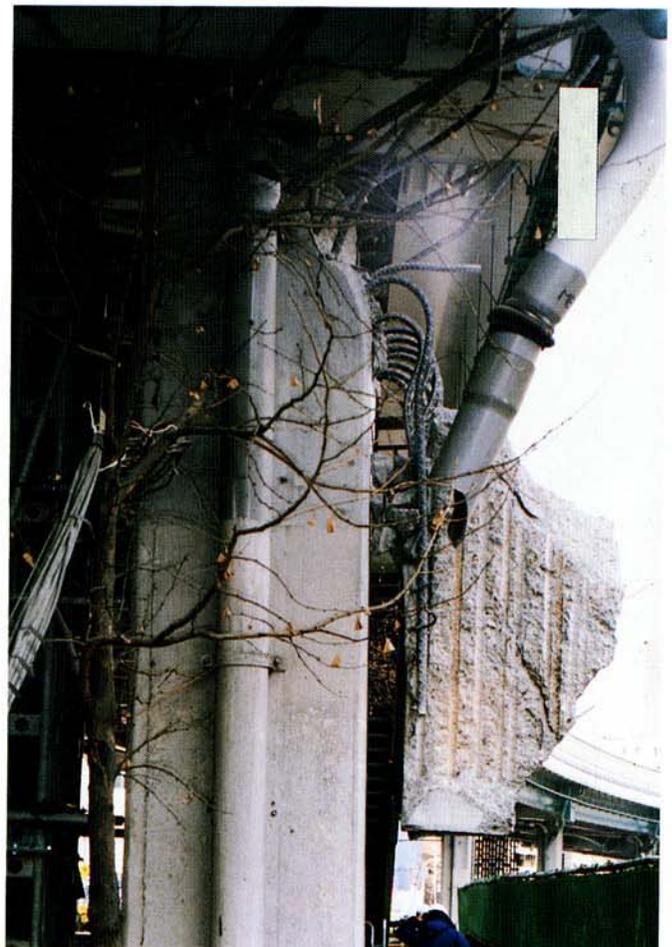
灘区深江南町における橋桁の落下

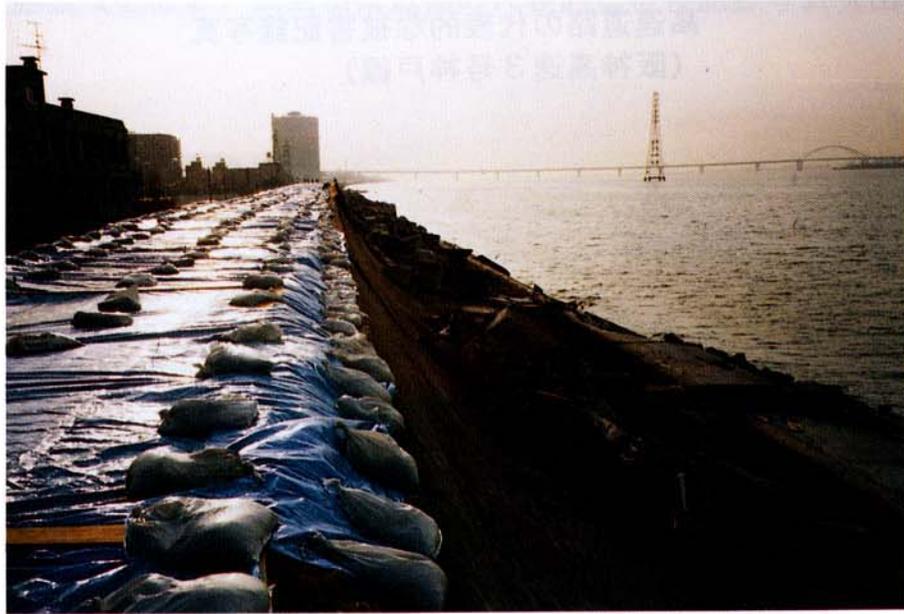
左岸堤防の沈下と側方変形

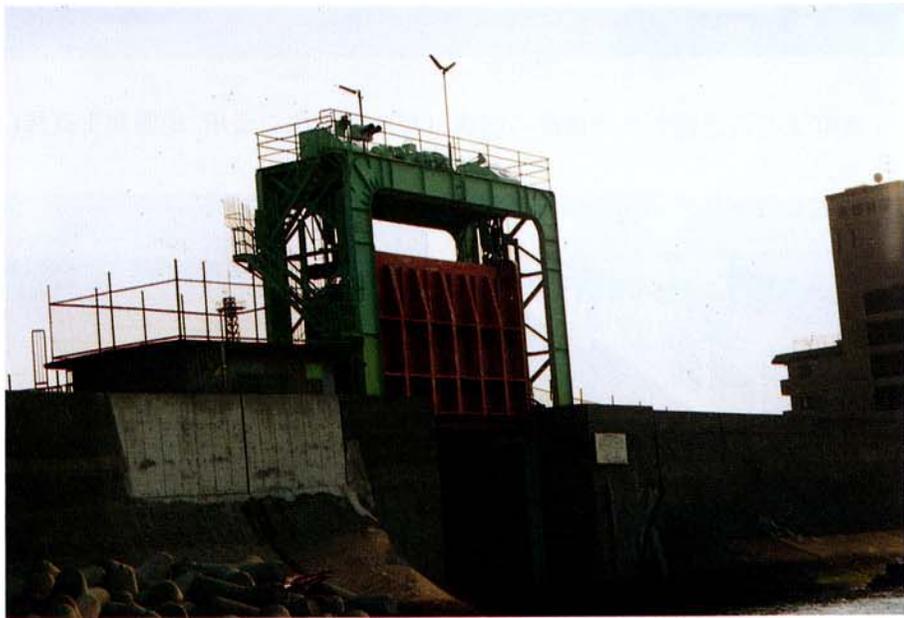
伝法こう門のクラック

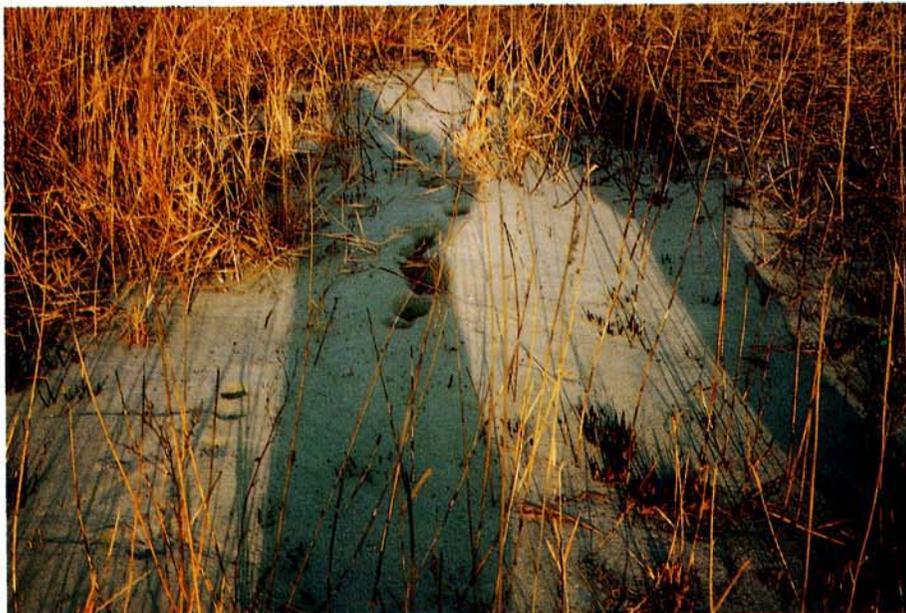
左岸側高水敷の液状化跡

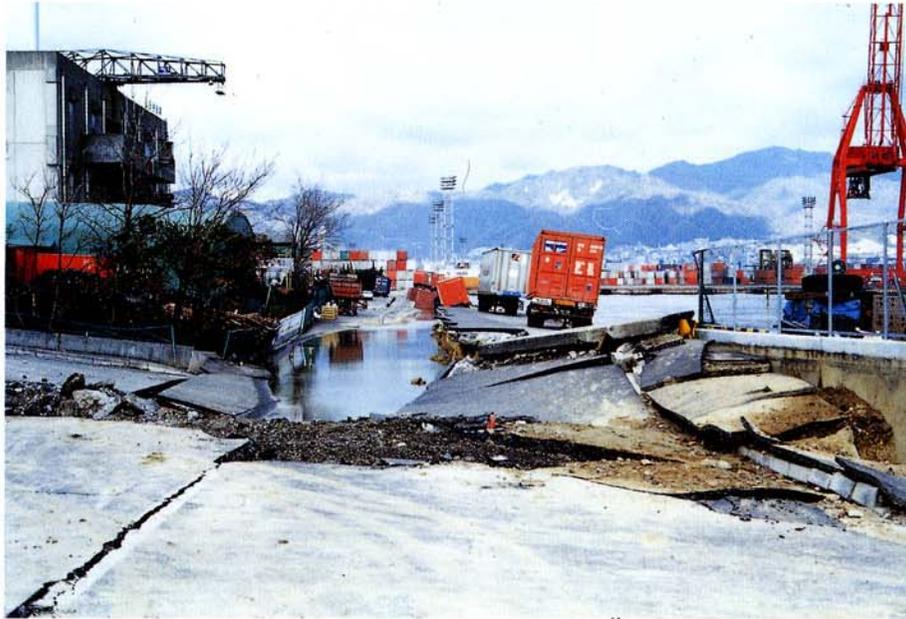
護岸背面のエプロンの陥没

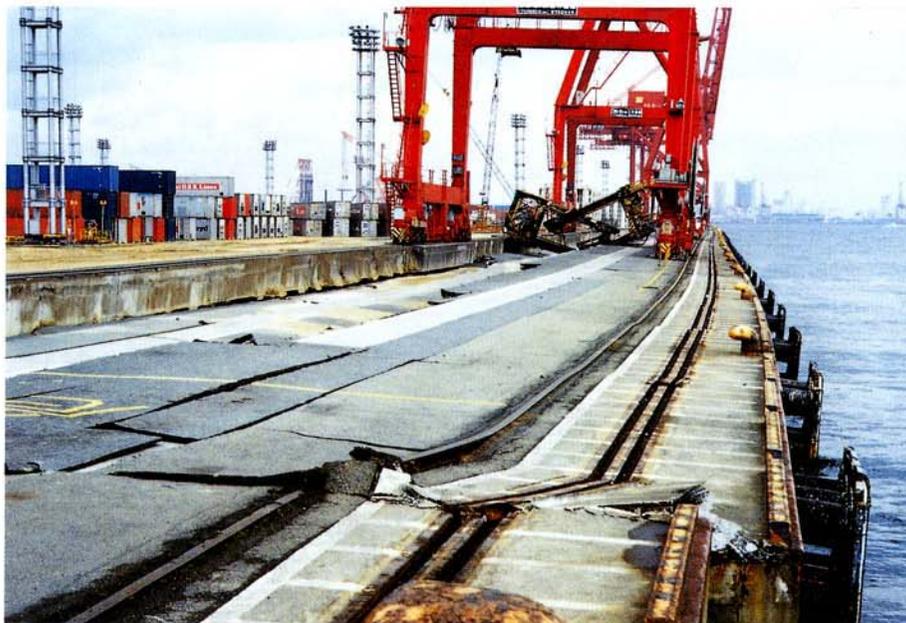
護岸のせりだしとクレーンの傾斜

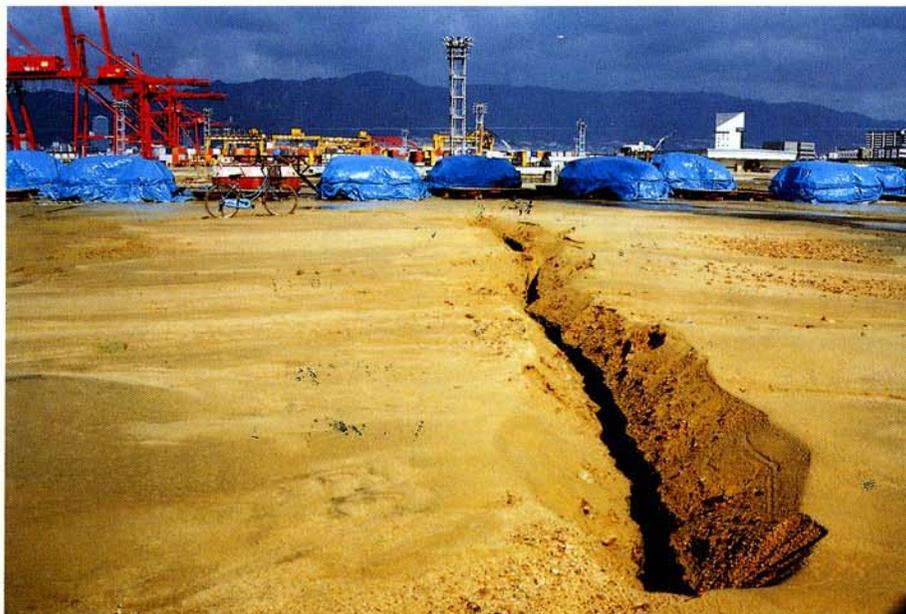
液状化による地割れ

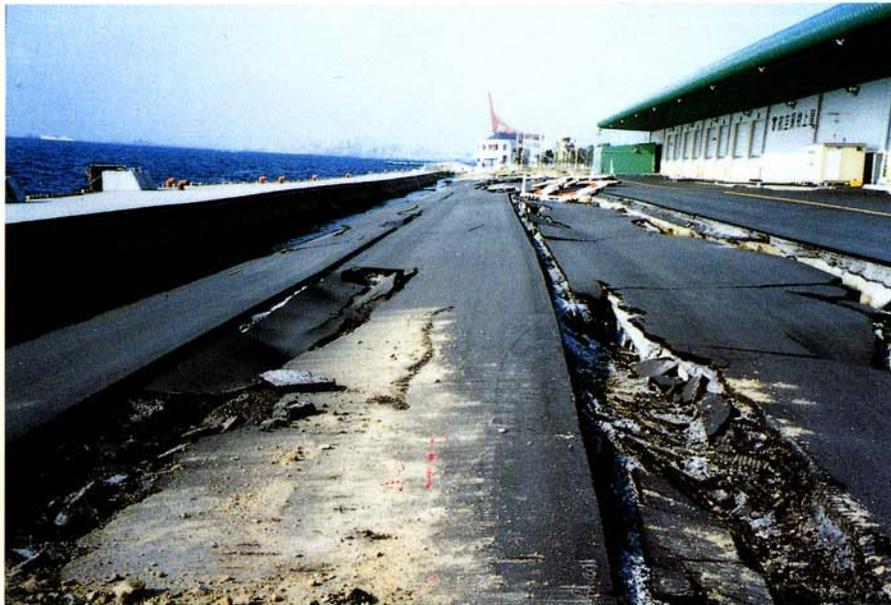
六甲アイランドフェリー乗り場のエプロンの陥没

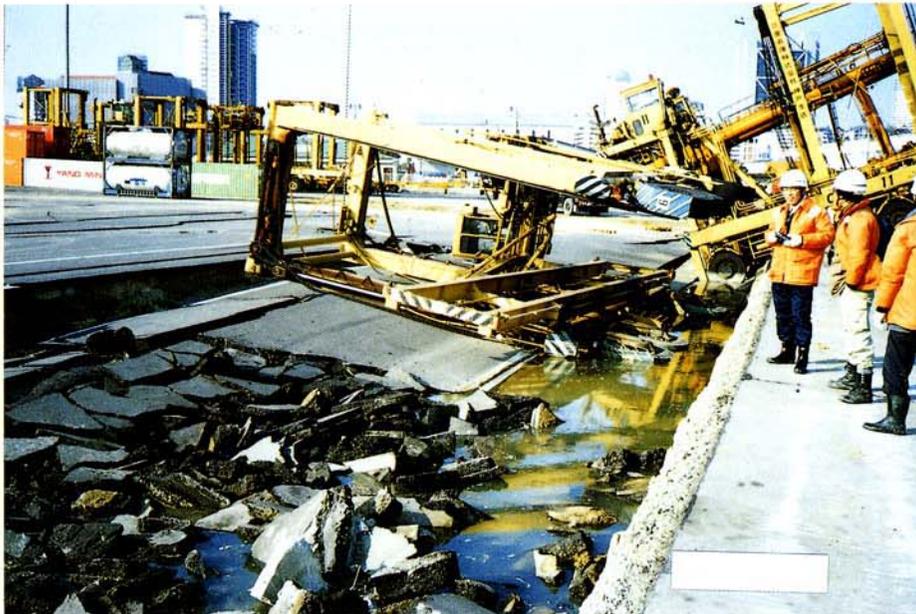
六甲アイランドエプロンの陥没と重機の転倒

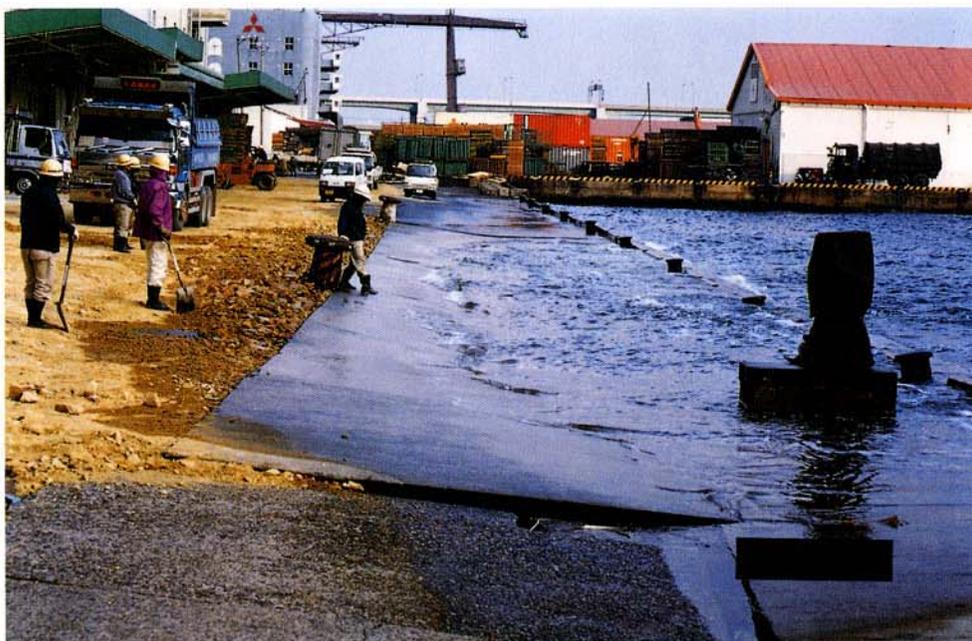
神戸港第2突堤～第3突堤間の岸壁のせりだしとそれに伴う沈下

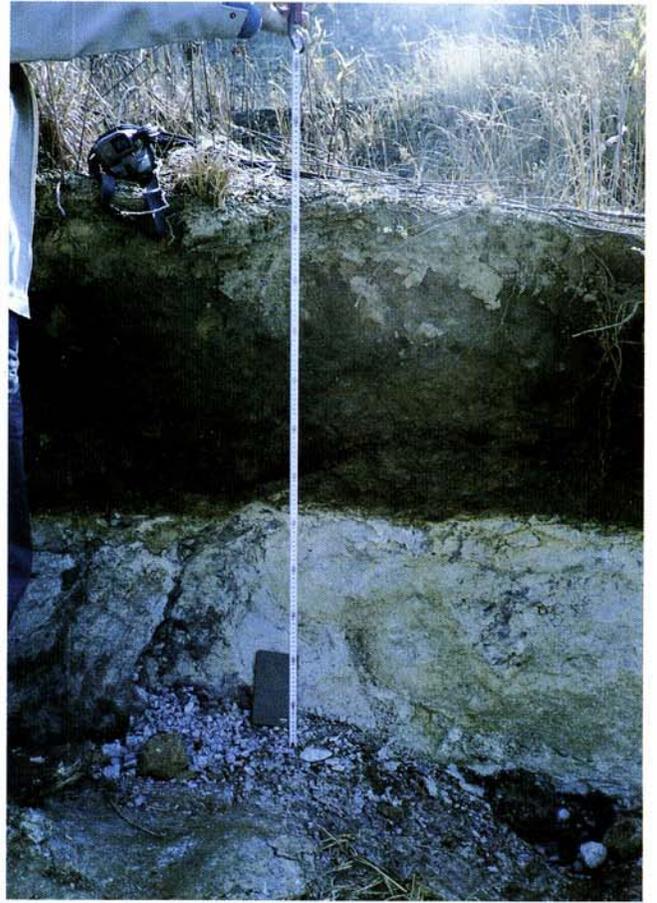
淡路島北淡町の野島断層の変位跡

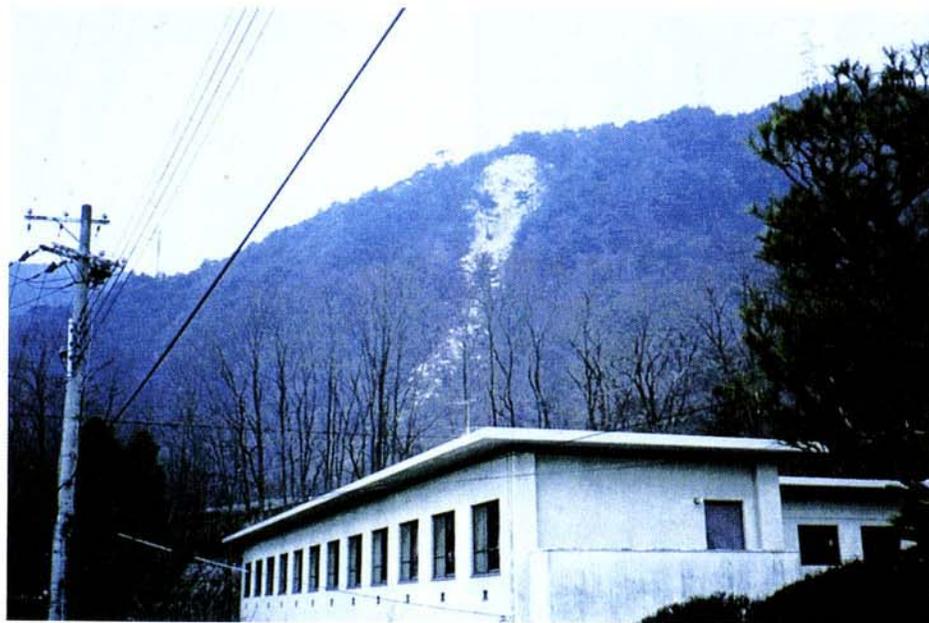
六甲ケーブル下駅から見た諏訪山断層付近の斜面崩壊

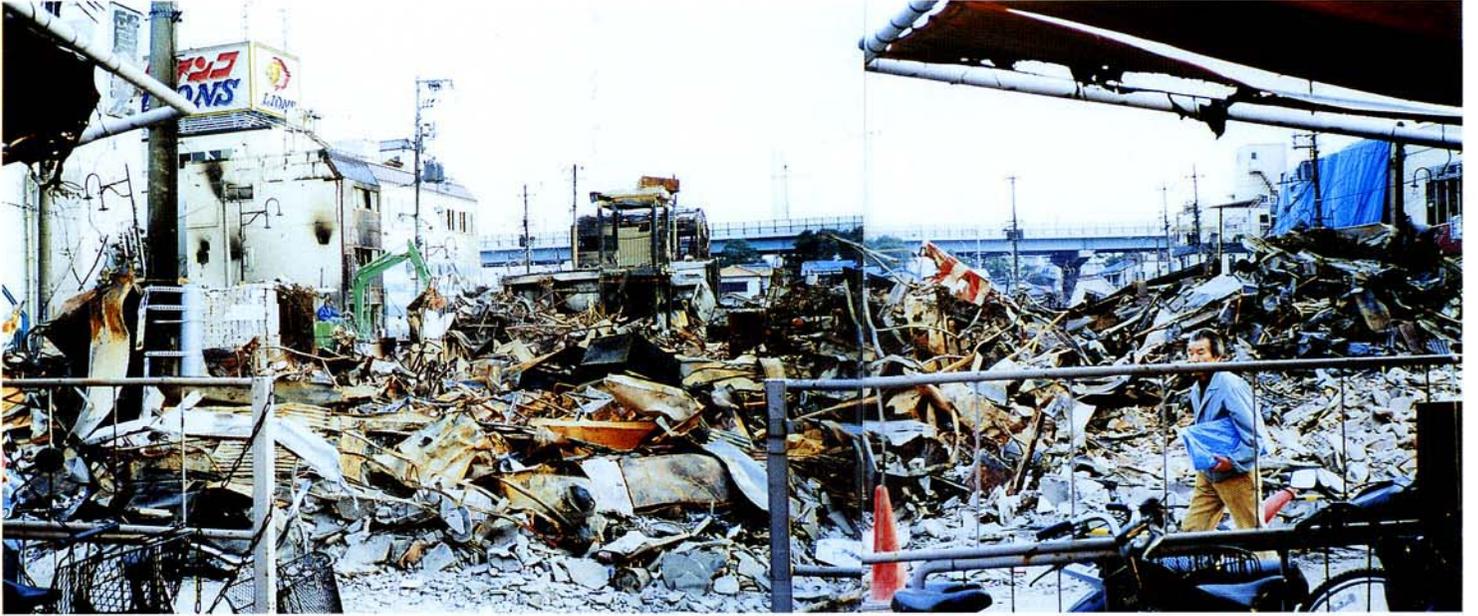
東灘区青木駅南口

地震直後の火災による延焼
