阪神・淡路大震災
被害調査報告書

平成7年5月

社団法人 建設コンサルタンツ協会

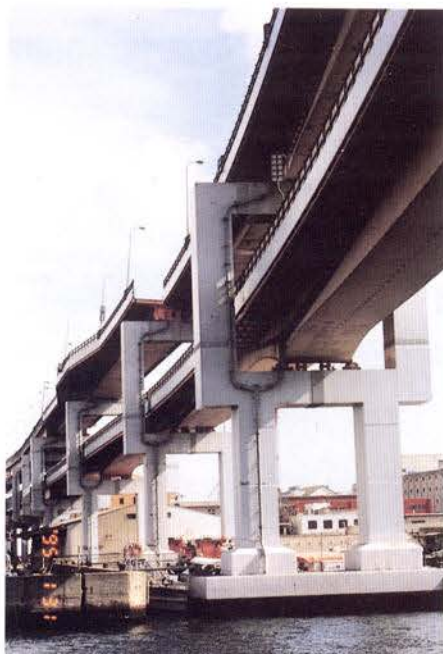
写真-3.1 神戸市中央区
波止場町付近
ダブルデッキ橋梁の上層階の桁
が直角方向に大きくズレしてい
る。

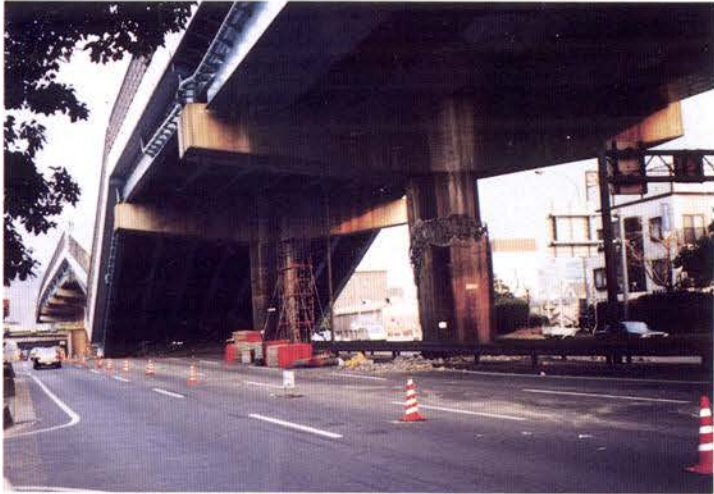
写真-3.4 西宮市甲子園
高潮町付近

柱中間部が損壊した橋脚

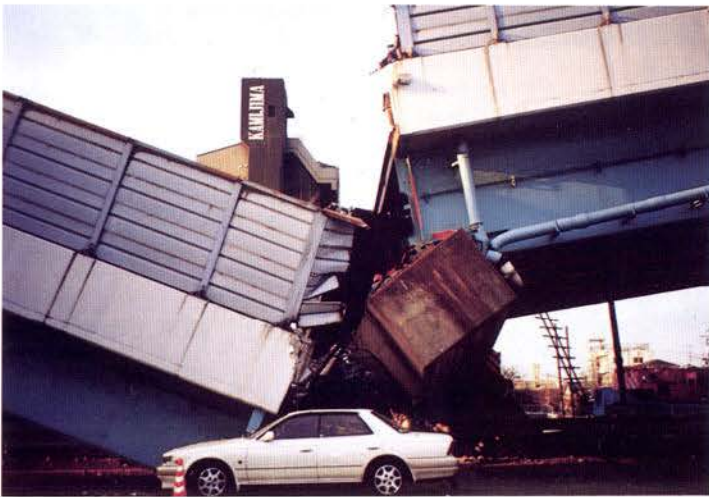
写真-3.5 西宮市甲子園
高潮町付近

倒壊した橋脚

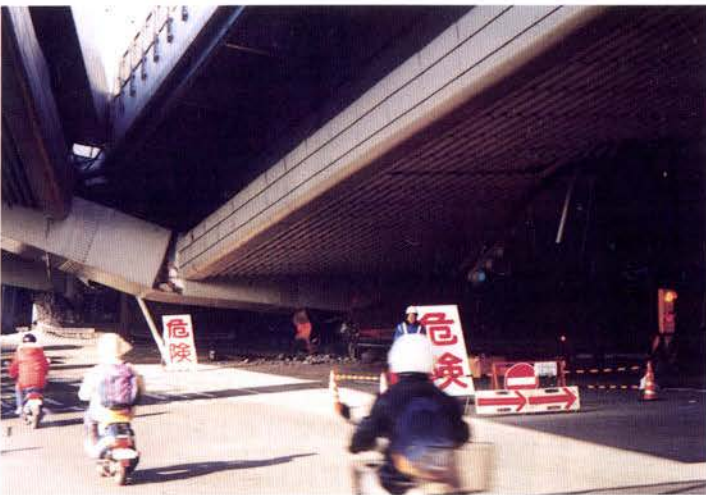
写真-3.6 西宮市川東町付近

中央の鋼製柱が大きく圧壊

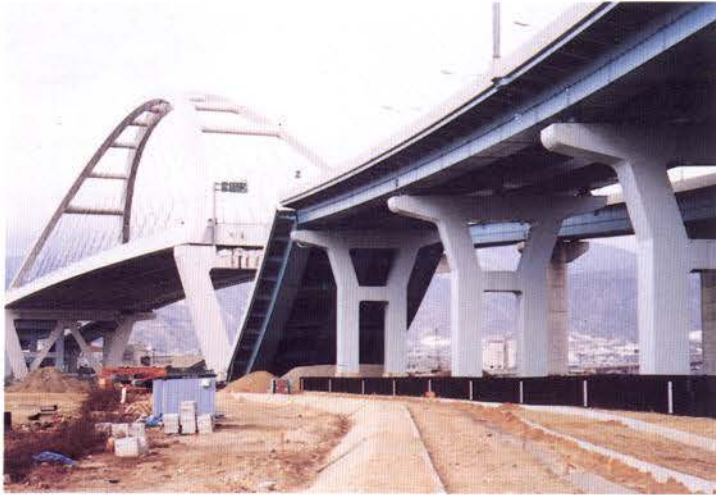
写真-3.16

ニールセンローゼ桁と鋼鈹桁の
架け違い部の落橋

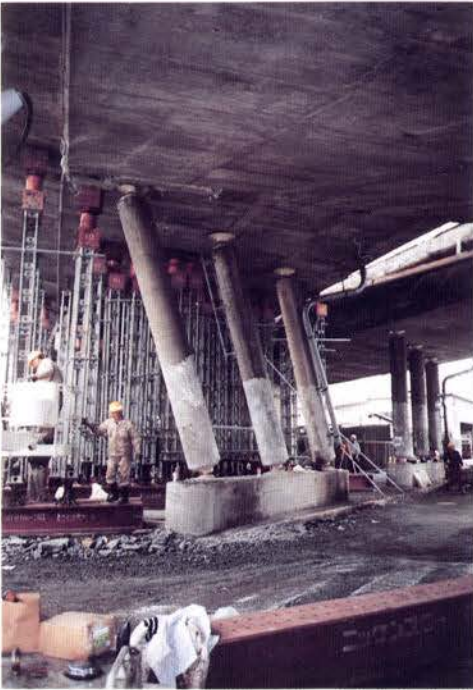
写真-3.20

落橋した橋は斜角の厳しいロッキング橋脚を有するRC3径間連続中空床版橋で西宮側から落下し、固定橋脚は落下の影響によりねじり破壊が起きていた。

ロッキング橋脚を有する3径間
中空床版橋の落橋（斜橋）

同 上

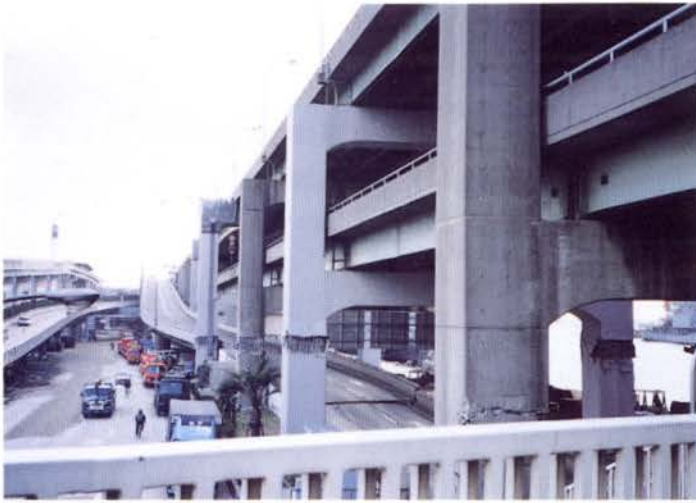
写真－3.34 神戸市中央区
第四突堤付近

下部工の被害ではRC2層ラーメン橋脚下層柱の損壊、RCラケット型橋脚柱頭部の損壊の他、鋼ラーメン橋脚の柱の座屈も見られた。

RC 2層ラーメン橋脚
下層柱の損壊

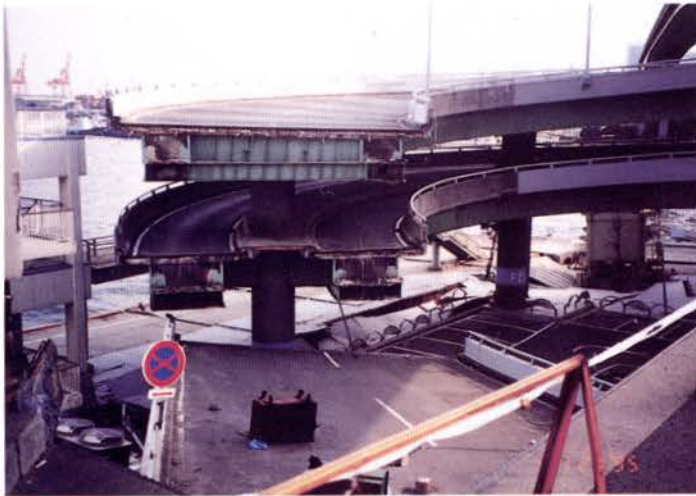
写真－3.35 神戸市中央区
第四突堤付近

ダブルデッキ桁の落橋

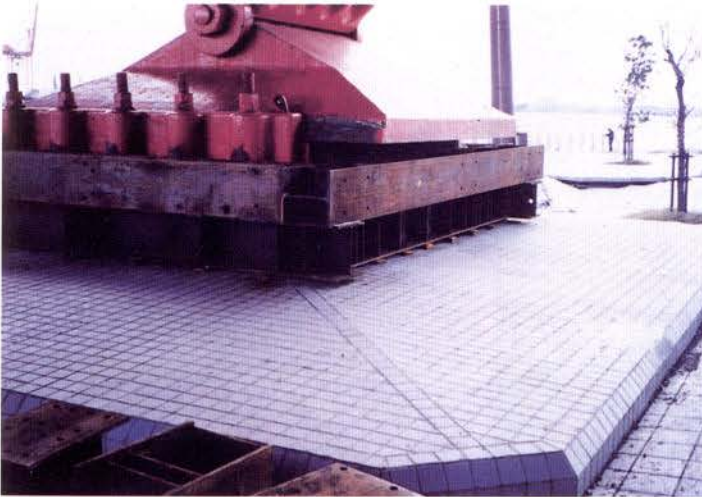
写真-3.37 神戸大橋

上部工の桁移動については神戸大橋で橋軸方向に大きく移動しており可動杓のストッパーも壊れていた。また難浜大橋ではV脚ラーメン橋の支点桁が橋軸直角方向に杓より脱落していた他、六甲大橋の支杓破損など杓の被害が発生している。

第四突堤可動柵
大変形を起こしてストッパーも
壊れたため、H鋼で応急補修し
てある

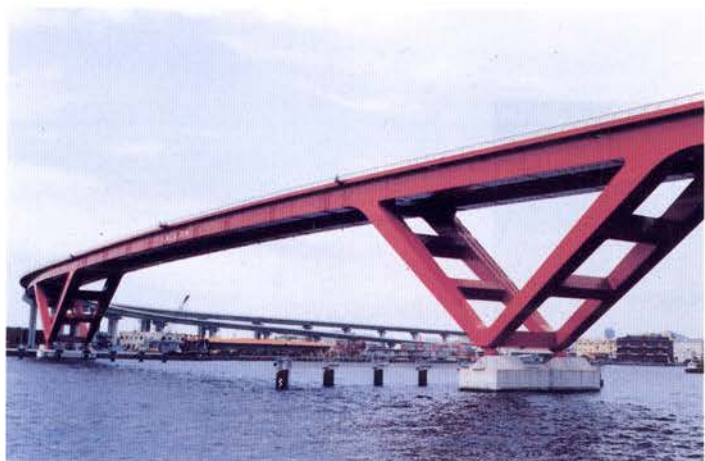
写真-3.44 神戸市灘区摩耶埠頭

摩耶大橋東取付部
鋼ラーメン橋脚
柱中間継手部付近の座屈
