第 4 章 道 路

(1) 土構造物被害の概況

第 5 章 鉄 道

第 6 章 地下構造物

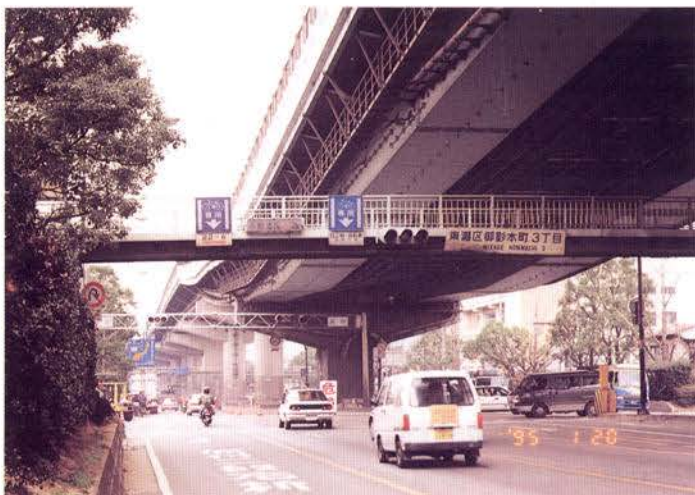
写真-4.1

東灘区・住吉

高速3号神戸線の橋梁構造は著しく変形しているが、国道の路面には大きな被害はない

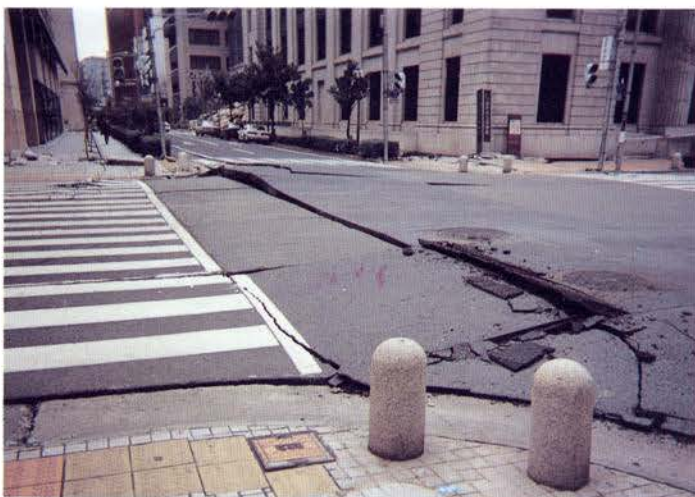
写真-4.2

中央区・海岸通

神戸市博物館付近の車道に生じた段差

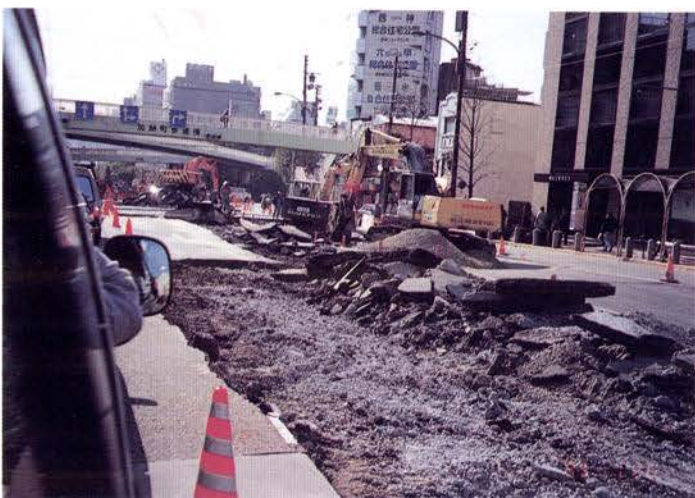
写真-4.3

中央区・加納町

段差が生じた車道舗装の撤去補修作業

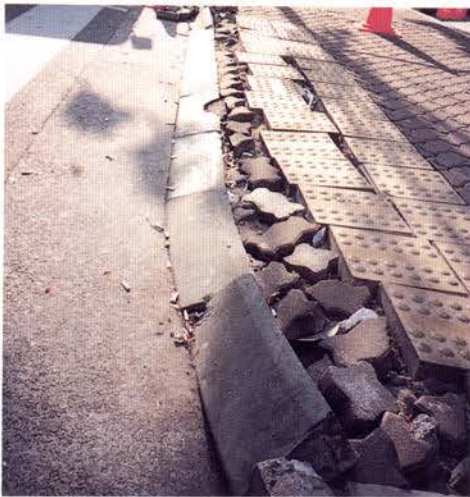
写真-4.5

中央区・御幸通

そごう付近のインターロッキング
ブロックの破損

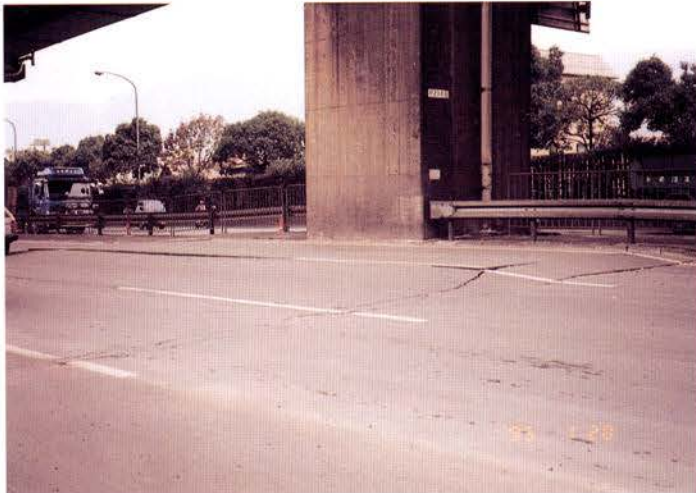
写真-4.8

東灘区・魚崎西町

フーチング部を残して周辺の舗装部が沈下し段差、クラックが発生

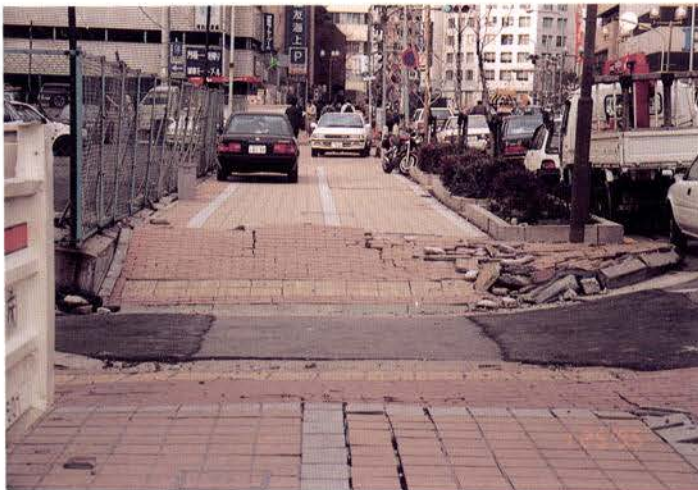
写真-4.9

中央区・栄町通

歩道の沈下、破損は大きい、キャブ埋設部に大きな変状は見られない

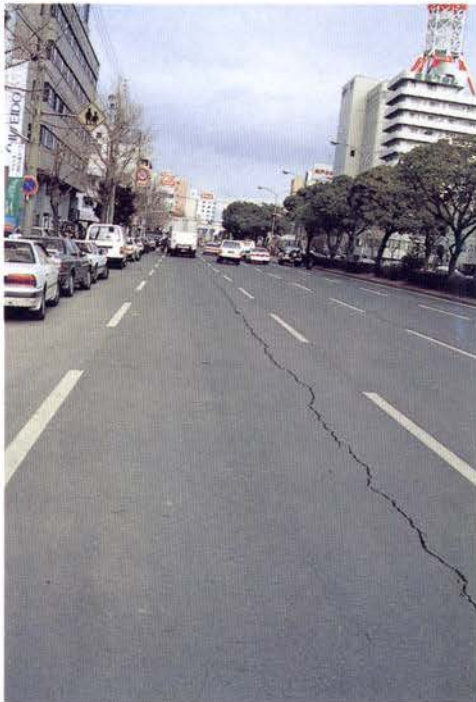
写真-4.11

兵庫区・大門通

国道28号路面の延長方向に一直線に入っ
たクラック

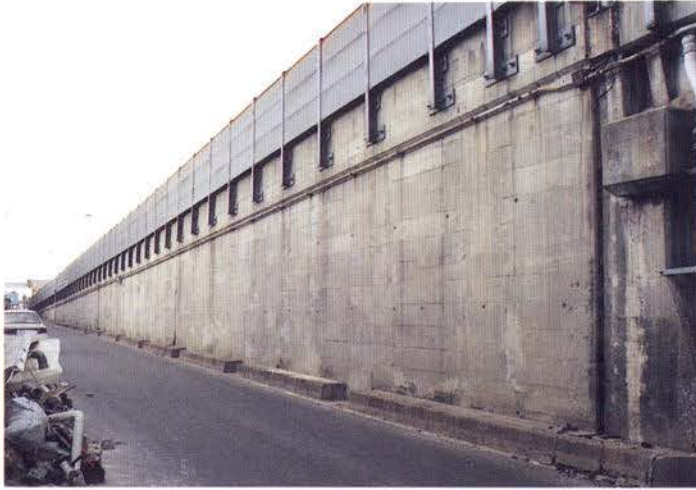
写真-4.12

西宮市・甲風園

国道 171号、高架取付部の
RC擁壁壁面に変状は認め
られない

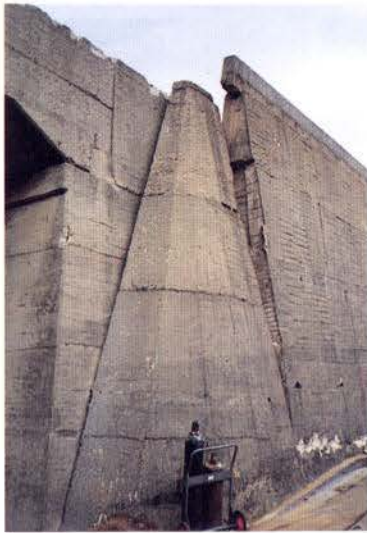
写真-4.13

道路一般構造物のブロック積み・石積みは崩壊が発生している箇所もあるが、主にクラック程度であり、地震に対しては比較的安定している構造体と考えられる。しかし、コンクリート擁壁については安定している構造物と、変位・段差を生じている構造物の差が顕著に現れているため、地盤条件・杭の打設条件等との因果関係について今後の詳細な調査が望まれるが、異なる構造体の接続点で応力集中となって変位、段差が発生している様である。また、のり面浸食防止の為に使用しているプレキャスト法枠については、長大のり面に使用しても崩壊抑止としての効果が期待できない。(写真 4.12～4.20)

東灘区

阪急電鉄（岡本～御影駅間）の
盛上擁壁の変状、函渠工に対し
て袖巻き込み部と擁壁が異なっ
た変位を起こし、頂部では30cm
程度ずれている

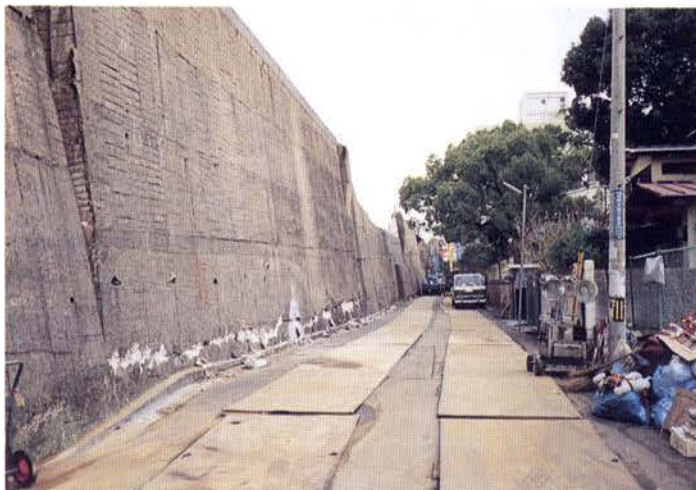
写真-4.14

東灘区

（写真：4.13）と同じ位置、
壁体は延長方向にも大きく
変状している

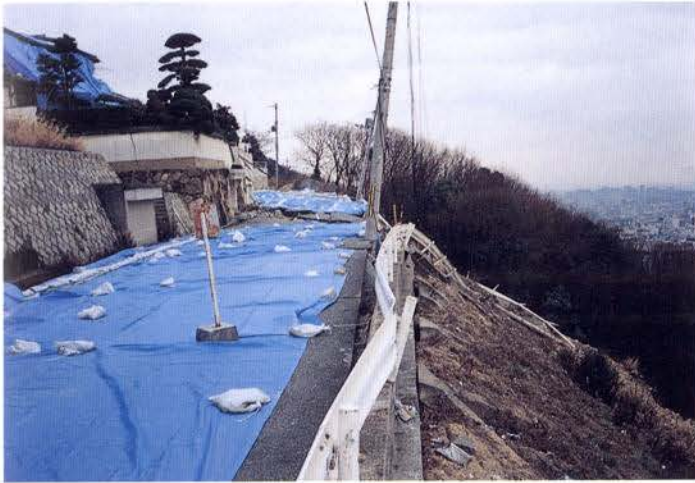
写真－4.15

東灘区・西岡本台
宅地造成地の道路のり面崩壊、
路肩、路面（シートに覆われて
いる）にクラックが入っている

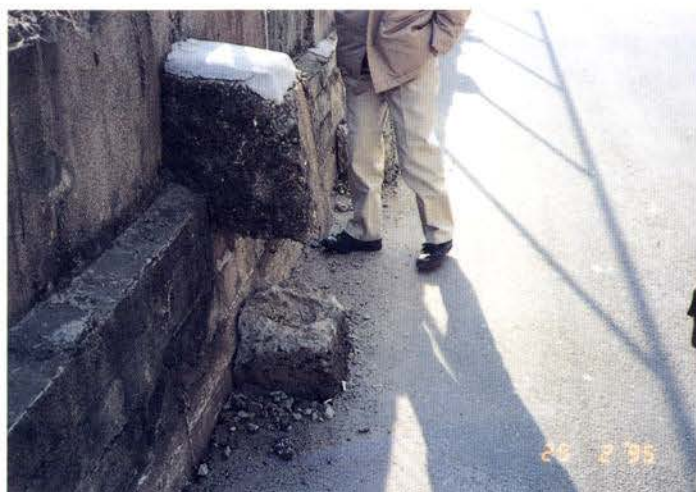
写真-4.18

灘区・岩屋水町

阪神電鉄・岩屋駅付近沿線の擁壁
周辺地盤の沈下による段差

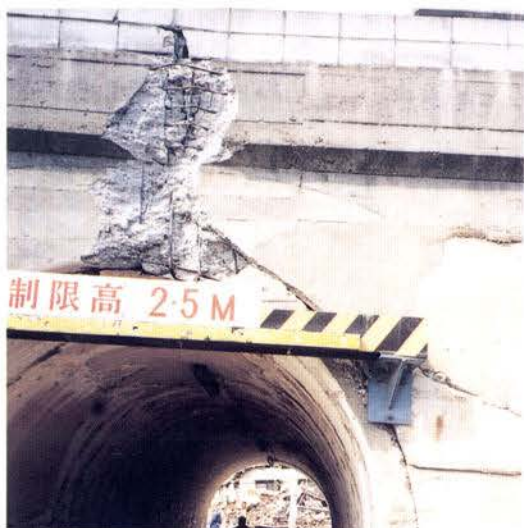
写真-4.19

東灘区・御影塚町

阪神電鉄・石屋川駅付近のカルバート
上部の擁壁の破損
カルバート本体に大きな変状は
認められない

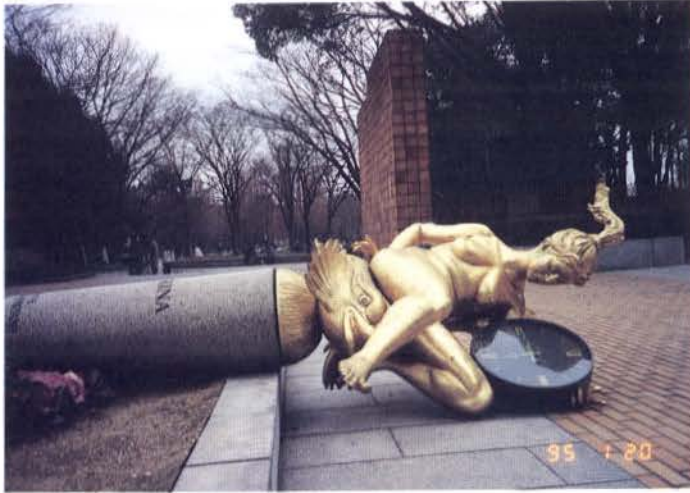
写真-4.24

中央区

神戸市役所の広場にあるモニュメント、時計は5時46分で停止している

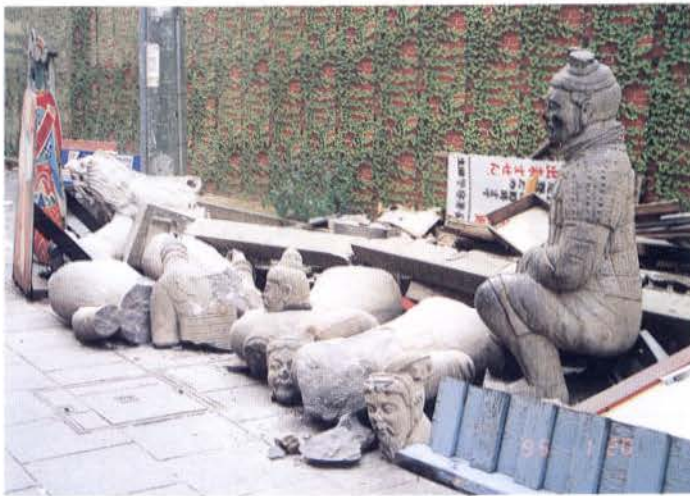
写真-4.25

中央区

転倒した元町の南側の南京町兵馬俑

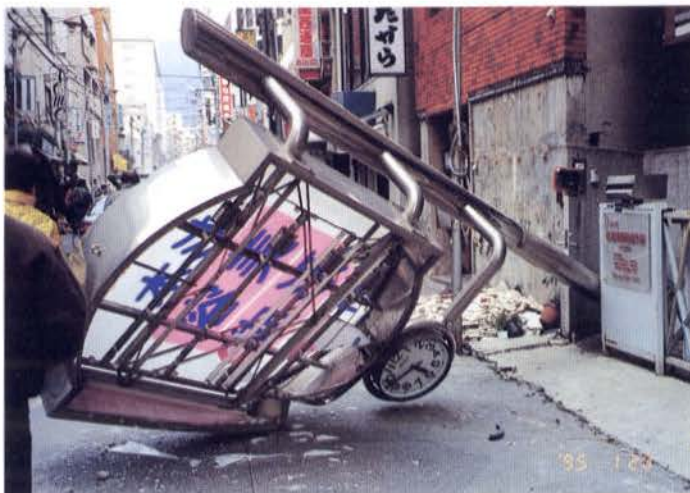
写真-4.26

商店街の時計

5時46分で停止している

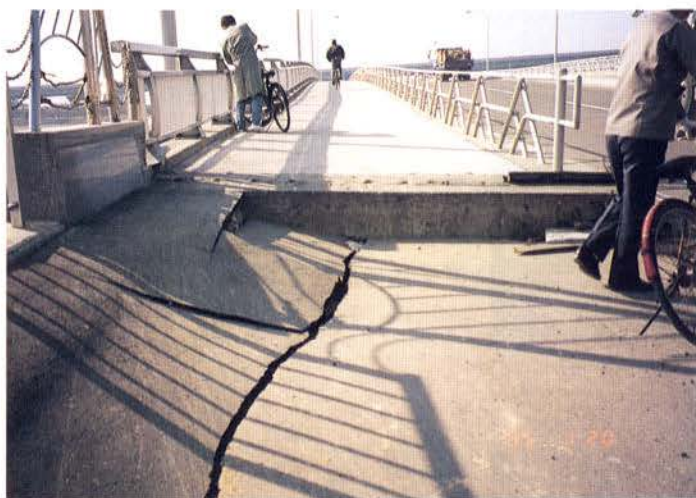
写真-4.28

西宮市・今津浜

橋台背面路体部の大きな沈下

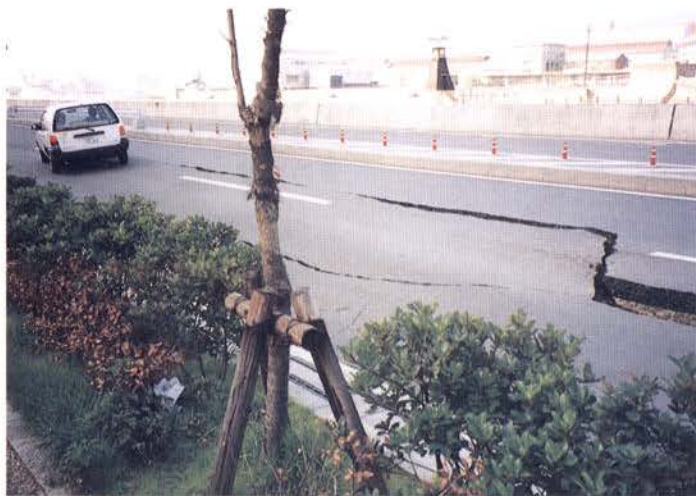
写真-4.29

西宮市・今津真砂町

道路延長方向にクラックが入ると共に段差が生じている

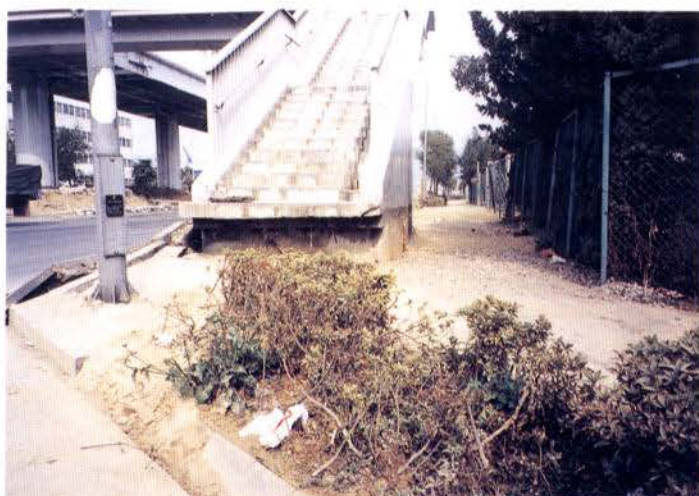
写真-4.30

中央区・ポートアイランド
中埠頭駅の横断歩道橋周辺の地盤沈下による段差

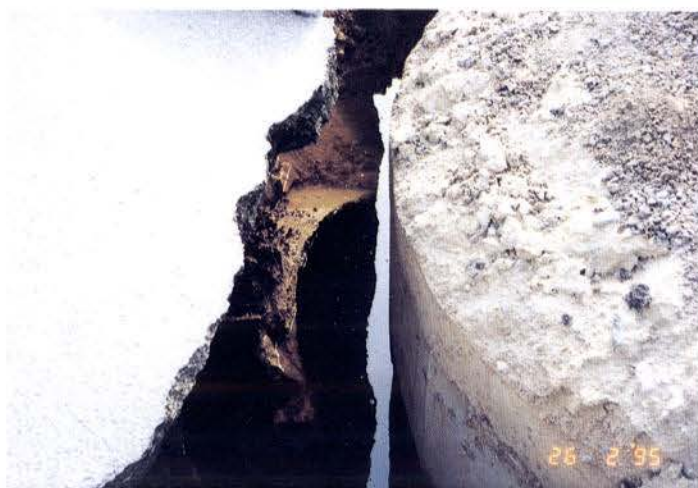
写真-4.32

中央区・ポートアイランド
港島のクラック発生による下水
管の分離

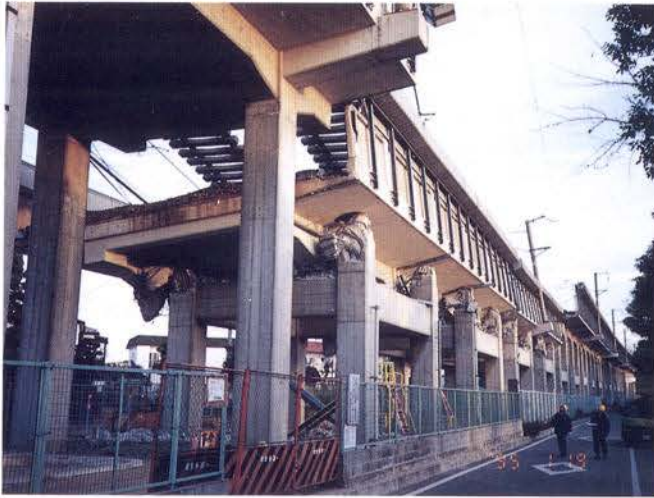
写真-5.1

山陽新幹線、尼崎市下
食満付近

R C ラーメン高架橋
(2層3径間)被害状
況

柱上部が被害を受け沈
下

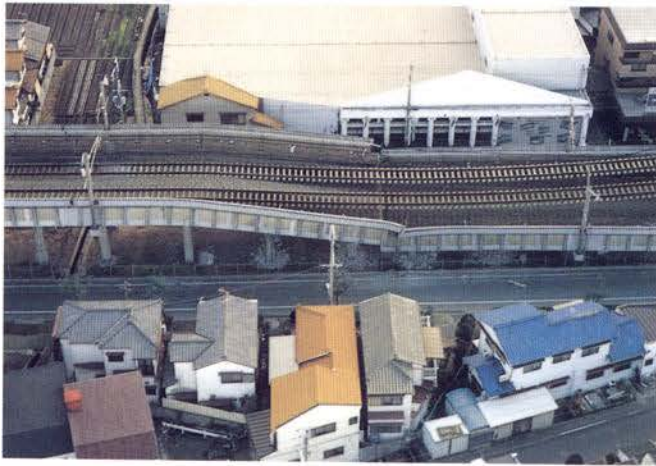
写真-5.2

山陽新幹線、伊丹市野間付
近R C ラーメン高架橋の被
害状況

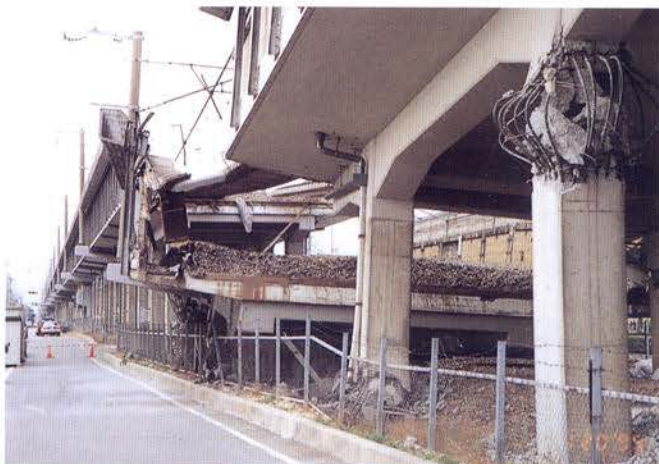
写真-5.3

山陽新幹線、伊丹市野
間付近R C ラーメン高
架橋(1層3径間)の
被害状況

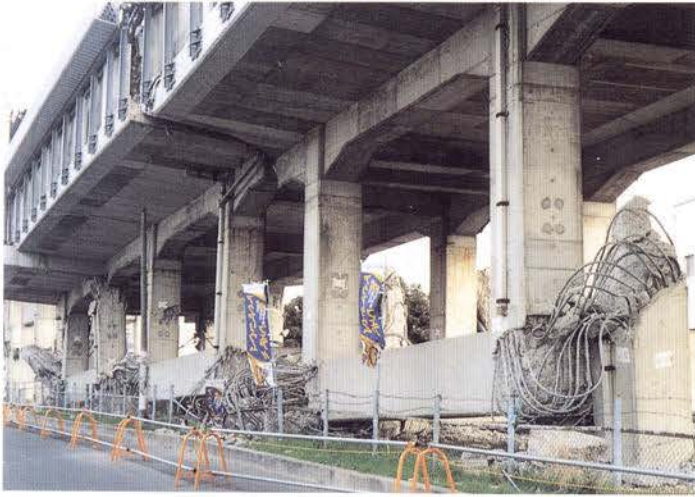
写真－5.7

山陽新幹線西宮市上
大市付近RCラーメン高
架橋

(2層3径間)の被害
状況中央径間中間梁な
し

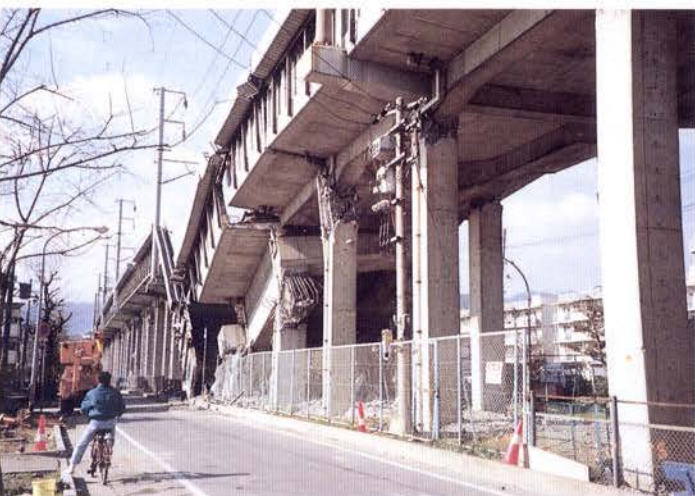
写真－5.9

山陽新幹線、西宮市上
大市付近

RCラーメン橋台(1
層1径間)およびRC
ラーメン高架橋(1層
3径間)の被害状況

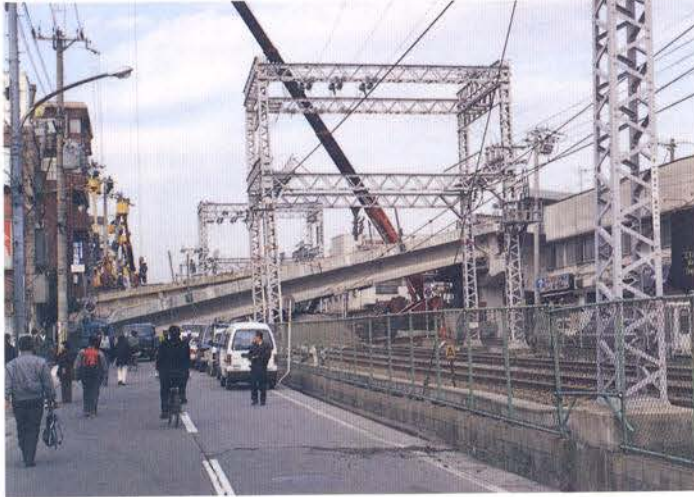
写真-5.10

山陽新幹線西宮市阪急
今津線交差部のPC桁
落橋状況

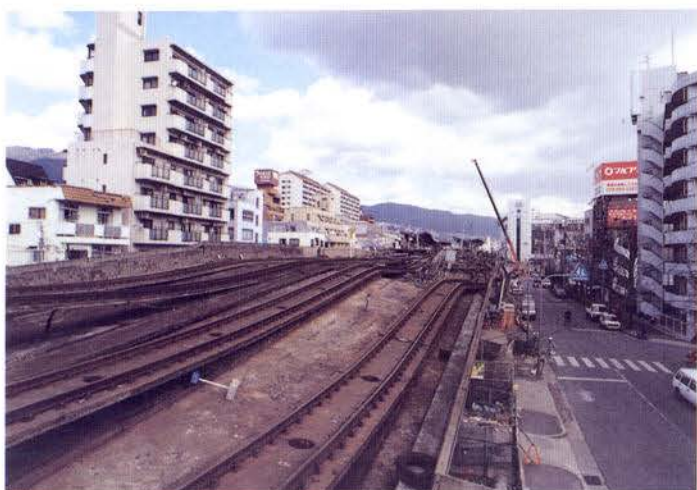
写真 - 5.21

J R 東海道本線、六甲
道駅付近被害状況
軌道構造はスラブ軌道
電気設備は撤去済

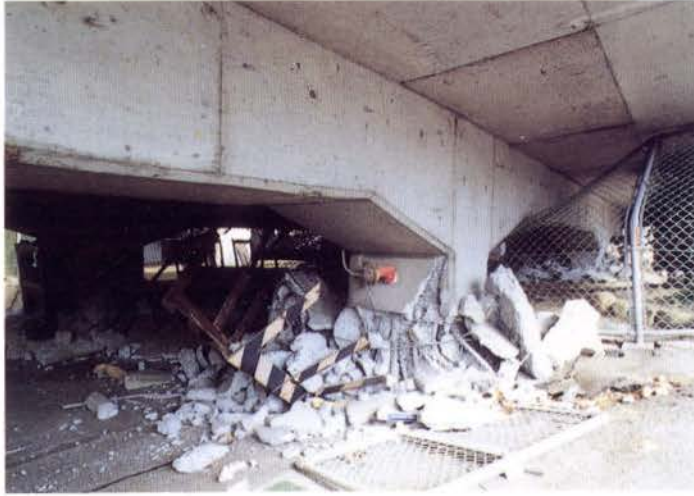
写真 - 5.22

J R 東海道本線、六甲
道駅付近ラーメン高架
橋の柱の被害状況

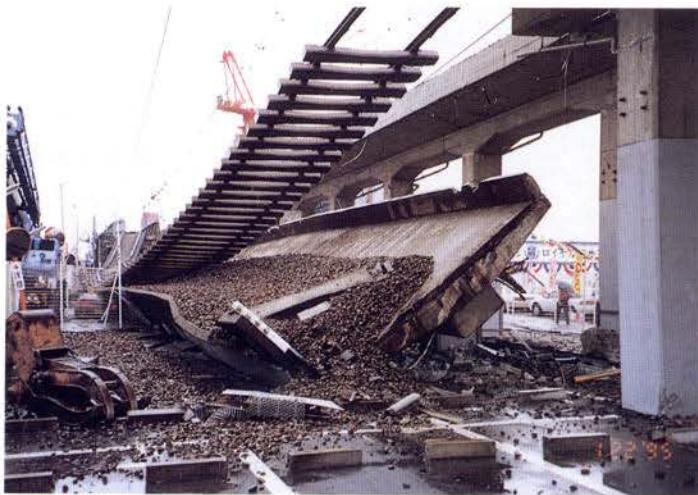
写真 - 5.35
 阪急神戸線西宮北口
 ～夙川間
 倒壊したRC1線1
 柱式ラーメン高架橋

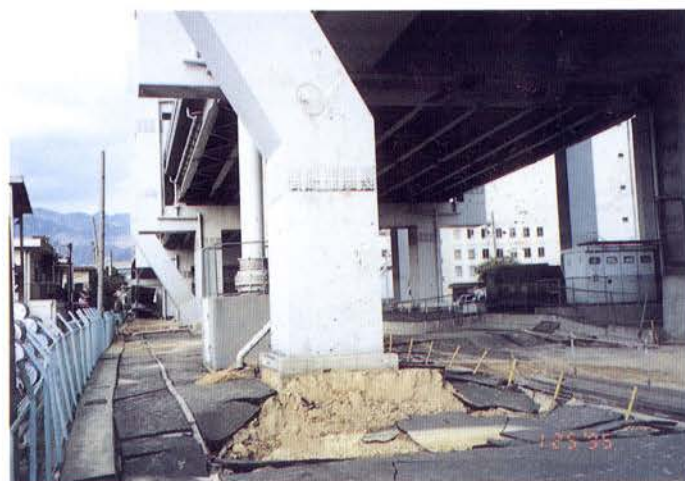
写真－ 5.39
神戸新交通六甲アイ
ランド線
六甲アイランド内の
橋脚根巻付近の液状
化による地盤沈下

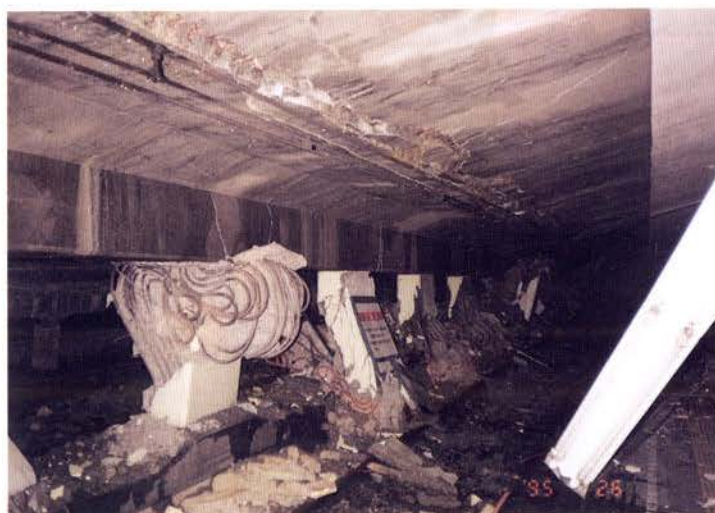
写真－6.3

神戸高速鉄道の大開駅は、昭和30年代に開削工法で建設されたもので、ボックスラーメン構造であるが、鉄筋コンクリート造りの中柱が完全に破壊し、その上面のスラブが沈下して、地上の国道28号線が3～4 m陥没した。

同上

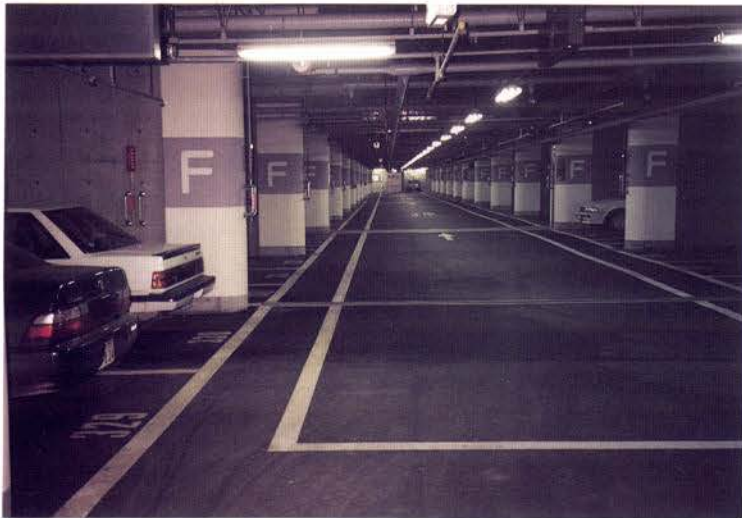
地下駐車場の状況を六甲アイランドについてみると、島へのアクセス橋や港湾施設にはかなり被害が出ているが、地下駐車場には全くと言っていいほど被害が見られない。

写真-6.7
公園地下駐車場

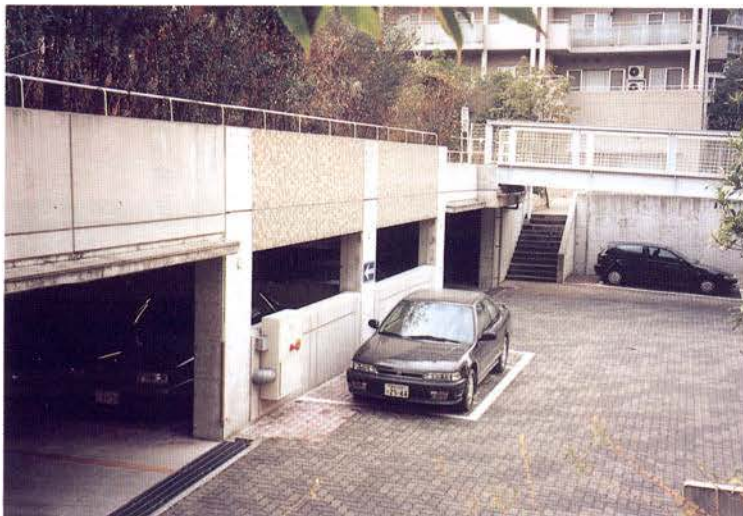
写真-6.8
高層ビル群にある地下
下駐車場

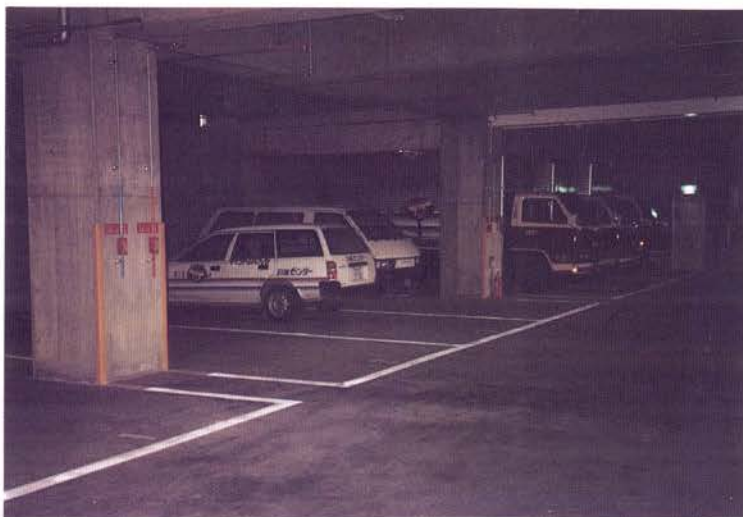
写真-6.9
物流施設の地下駐車
場

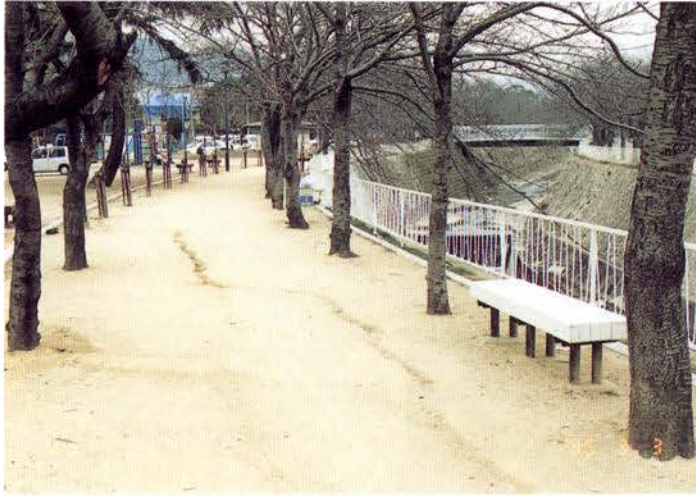
写真-7.1

①妙法寺川

背後地にクラックが見られるが、特に護岸の損傷は見られない。

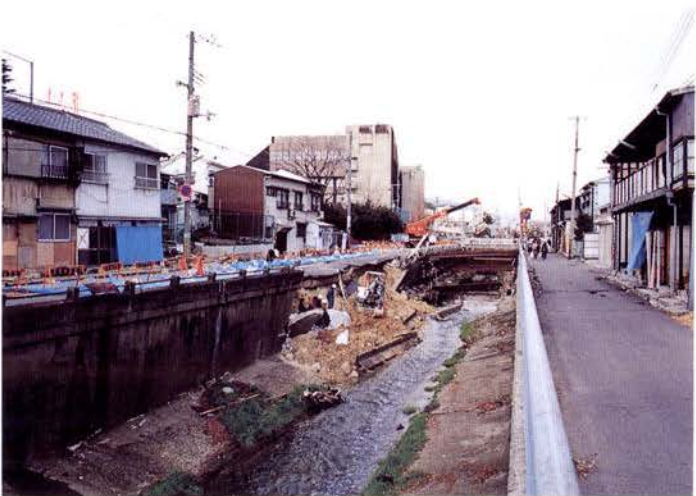
写真-7.3

②新湊川

コンクリート擁壁護岸が、全体的に崩壊している。

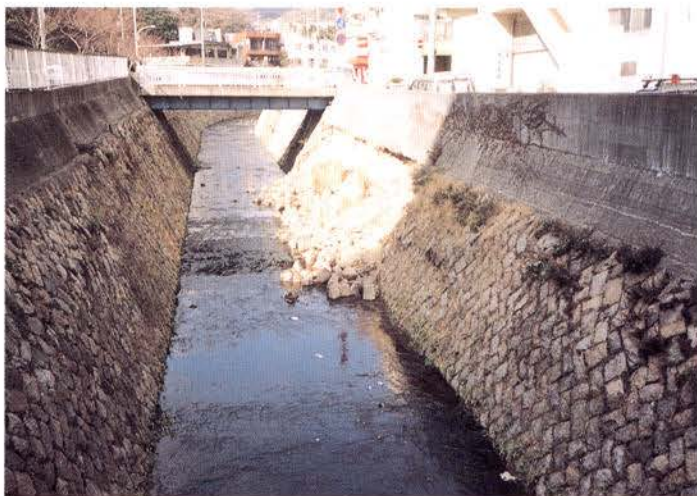
写真-7.4

③宇治川

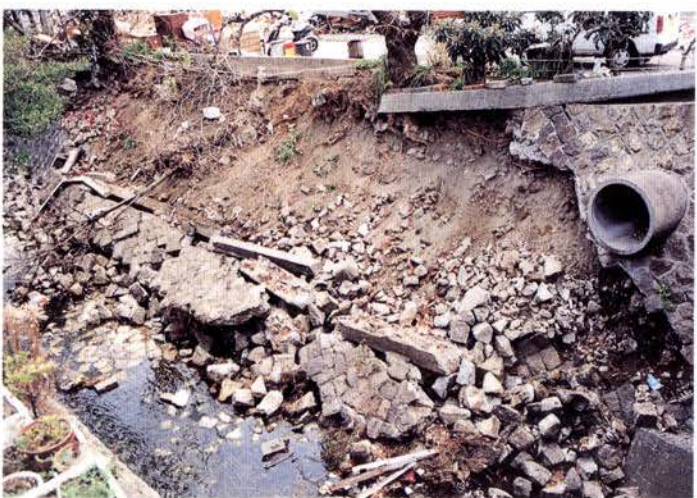
写真-7.6

⑤青谷川

石積み護岸の崩壊

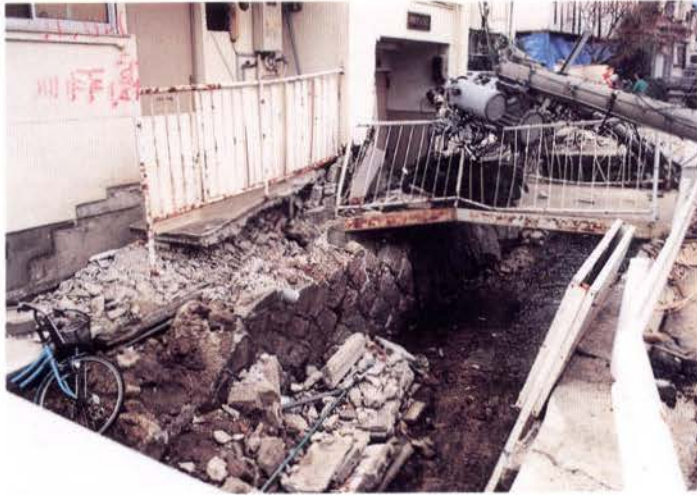
写真-7.7

青谷川や高羽川から津門川までの河川では、石積み護岸の崩落が随所で認められる。特に、東川では河床コンクリート版の中央部が持ち上げられ、大きな亀裂が走っている。ただし、芦屋川では石積み護岸にほとんど損傷が見られない。

⑥高羽川

石積み護岸がいたるところで崩壊している。

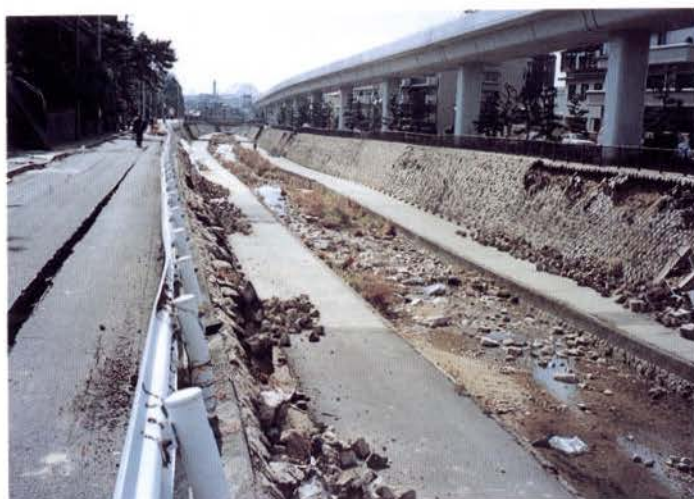
写真-7.12

⑨住吉川

護岸の崩壊に伴い、
沿道に大きな亀裂が
走っている。

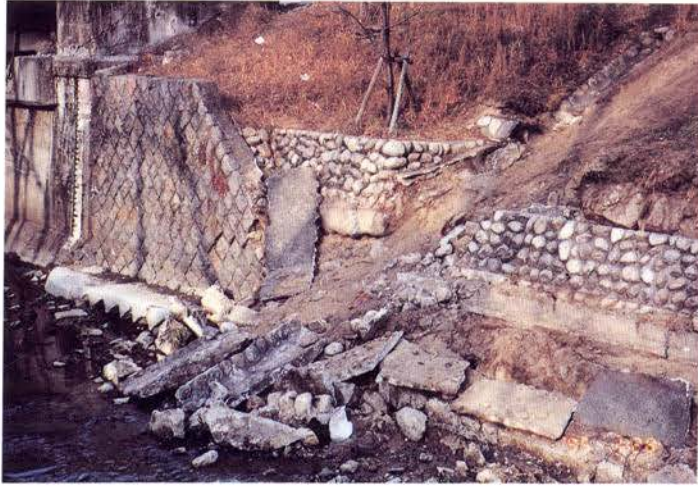
写真-7.16

⑪ 夙川

石積み護岸の崩壊

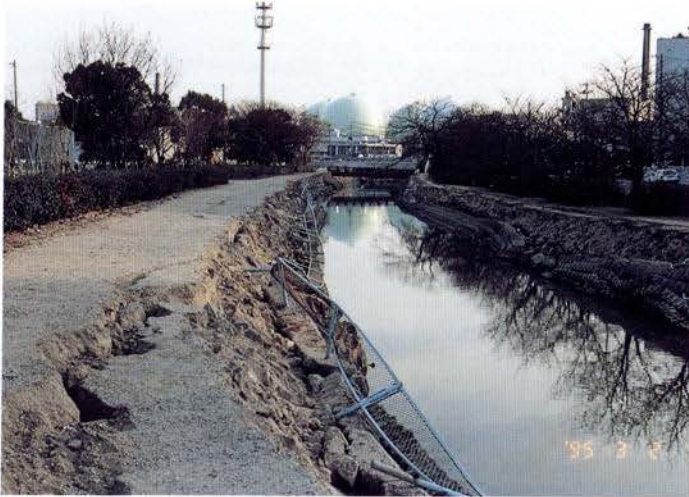
写真-7.17

⑫ 東川

左右岸とも護岸の被害が大きい

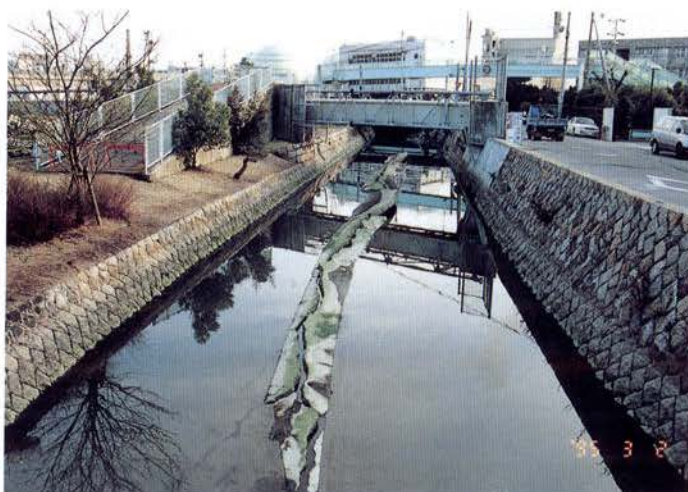
写真-7.18

⑫ 東川

三面張り構造の底版が、液状化により中央部分で割れている。

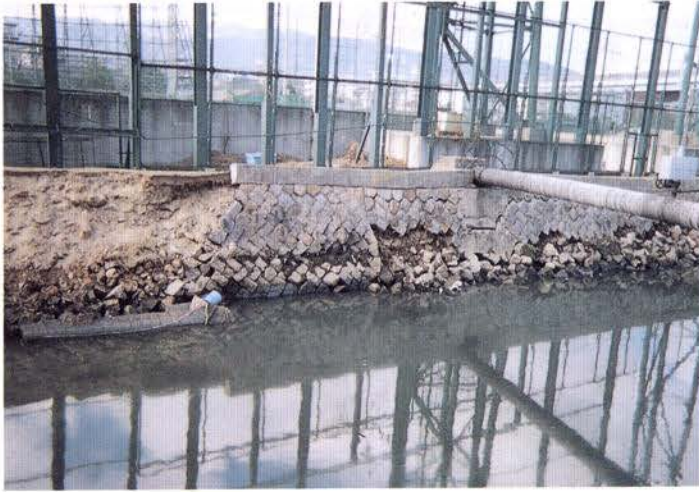
写真－7.19

⑬津門川

石積み護岸が、全面的に崩壊、あるいは河床付近で部分的に崩壊している。

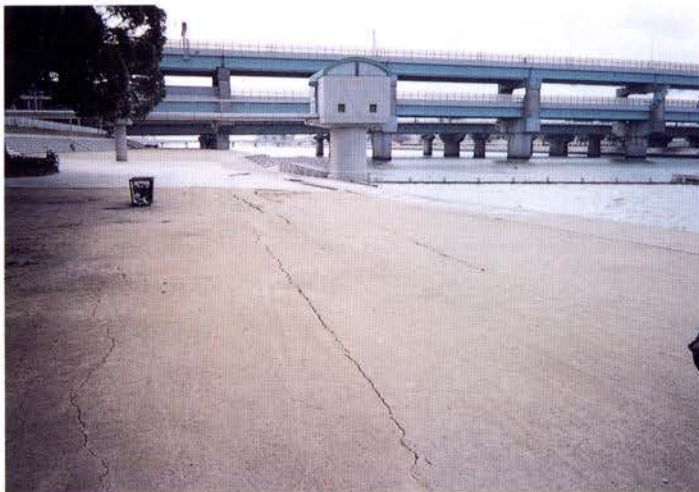
写真－7.20

武庫川では、河口部で特殊堤が傾斜しているものの、武庫川潮止堰の堰本体には外観的な損傷は認められない。支川の仁川、小仁川では、石積み護岸の崩落が顕著であり、下流の仁川では部分的な石積み護岸の崩落が認められる。

⑭武庫川

特に堰本体に被害は見られないが、高水敷では地割れ、護岸の沈下、液状化による噴砂跡も見られる。

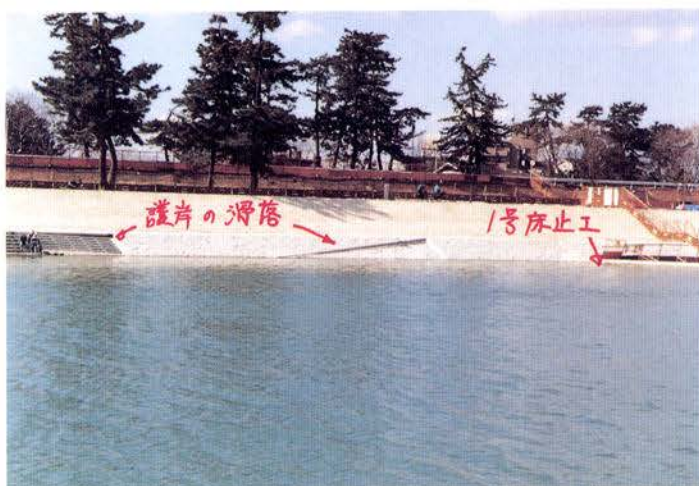
写真－7.21

⑭武庫川

床止工の取付け護岸が沈下、滑落している。

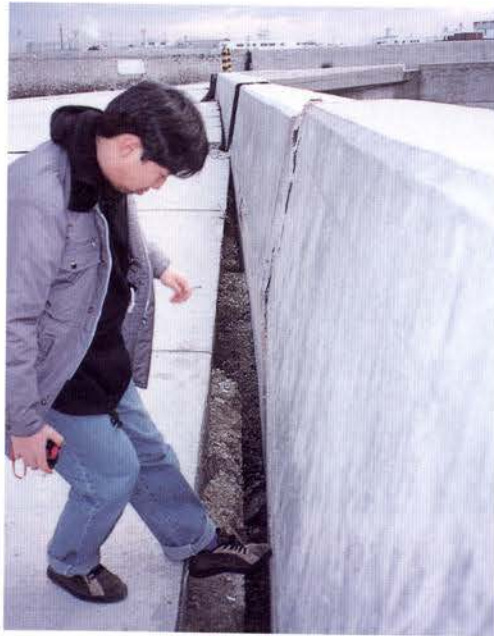
写真－7.22

⑭武庫川

特殊堤が傾斜し、堤内側に段差と開きが生じている。

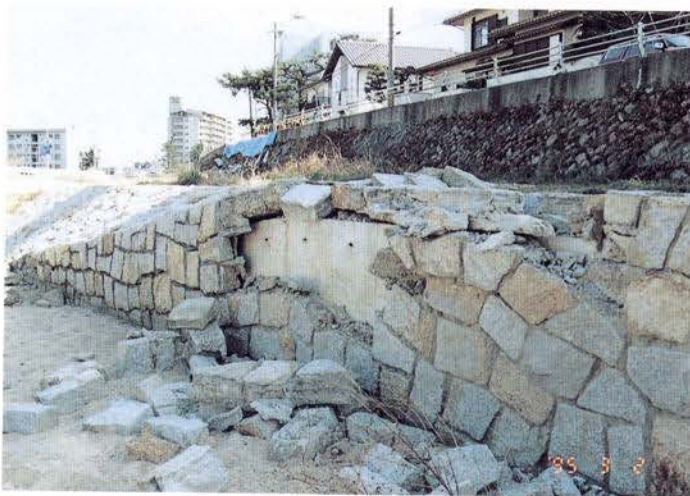
写真－7.23

⑭仁川（武庫川支川）

落差工の取付け護岸部分の被害（中のコンクリート擁壁は無事の様子）

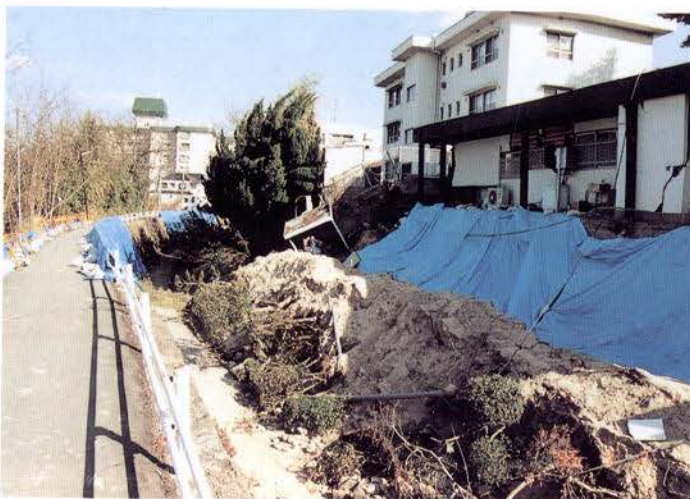
写真－7.24

⑭小仁川（武庫川支川）

両岸とも全面的に、コンクリートブロック積み護岸が崩壊している。

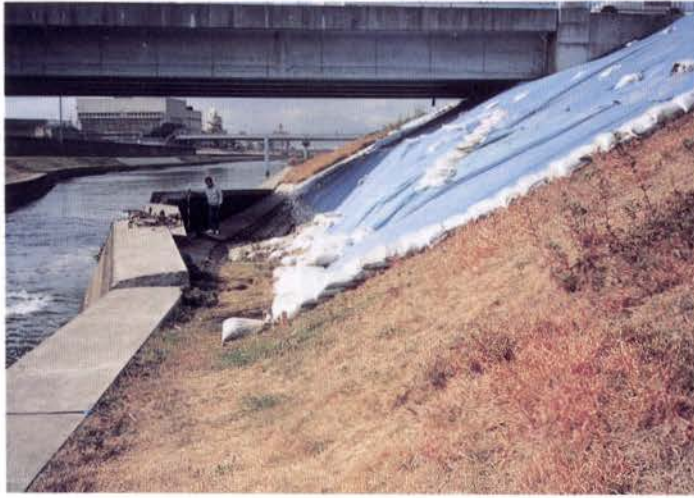
写真－7.27

神崎川では、パラペット式護岸背後に大きなクラックと沈下による段差が顕著であり、川表側では現地盤の変位の跡が認められる。支川の旧猪名川では、低水路のタイロッド式護岸が傾斜し、小段部に亀裂が走っているところもある。

⑮神崎川

法面の円弧滑り、低水護岸移動と天端の沈下が見られる。

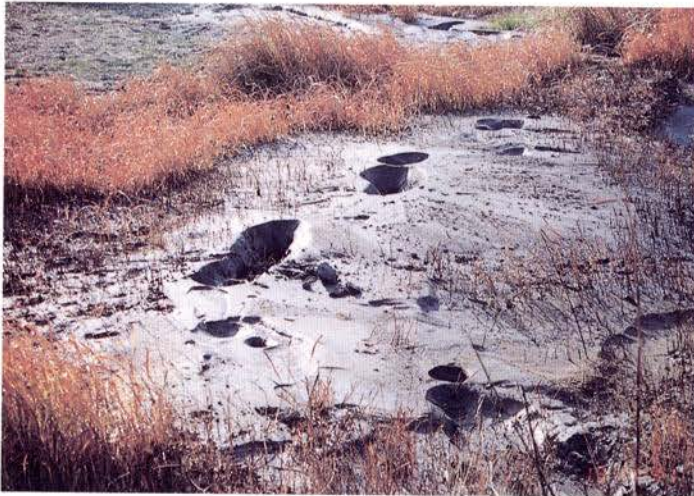
写真－7.30

淀川については、下流部左岸堤防が約1.8kmにわたって被害が甚大であり、この区間のパラペットやコンクリートブロック積み護岸がほとんど崩壊している。また、高水敷では液状化による噴砂跡も見られ、堤防の沈下が顕著であり、堤防の川表側への滑り出しや川裏側法尻の亀裂も認められた。

⑩淀川

高水敷で見られる液状化の噴砂跡

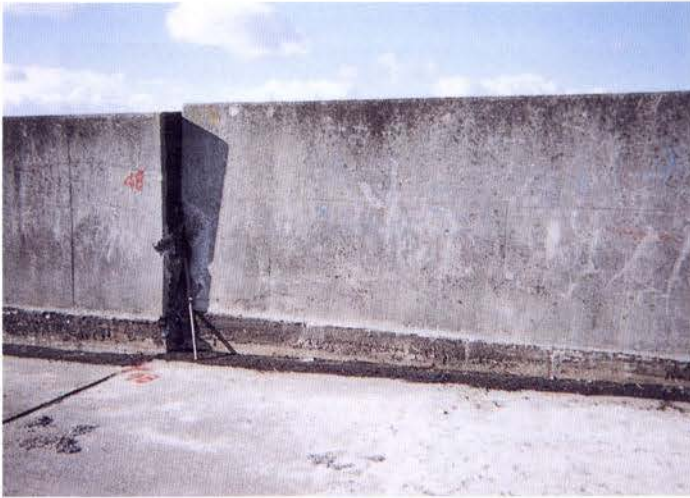
写真-7.32

⑩淀川

高潮護岸が傾斜し、
堤防が沈下している。

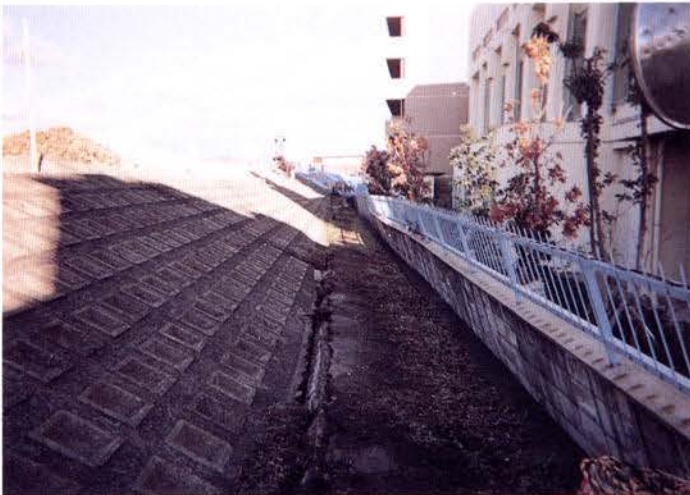
写真-7.33

⑩淀川

川裏側法尻にも亀裂
が見られる。

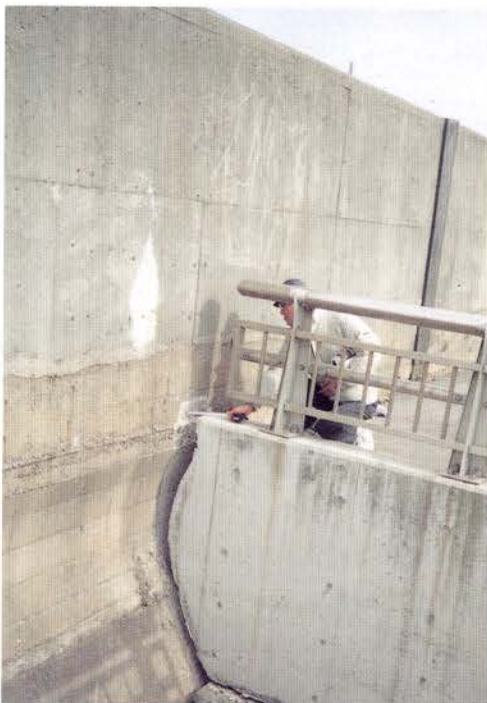
写真－ 7.36

⑰尼崎第1閘門
