兵庫県南部地震建物被災状況図

1. 建築震災調査委員会の活動について	1
はじめに	1
1. 1 委員会構成	1
1. 2 委員会の活動	2
1. 2. 1 緊急調査	2
1. 2. 2 外部団体調査結果の集約・分析	3
1. 2. 3 委員会メンバーによる現地調査	3
2. 被害状況のマクロ分析	6
2. 1 地震被害概要及び応急危険度判定について	6
2. 1. 1 地震及び被害の概要	6
2. 1. 2 『使用禁止』建築物の判定	7
2. 1. 3 応急危険度判定	7
(1) 概要	7
(2) 応急危険度判定要領	8
2. 2 マクロ調査結果の分析	10
2. 2. 1 建築震災調査委員会緊急調査結果のマクロ分析	10
(1) 建築震災調査委員会緊急調査の概要	10
(2) 建築震災調査委員会緊急調査の集計結果	11
a) 各選択肢別の調査建築物棟数	11
b) 調査項目別のクロス集計結果	11
① 所在地と震災による処理について	11
② 用途と構造について	11
③ 構造と被災度ランク（構造）について	12
④ 用途と被災度ランク（構造）について	12
⑤ 被災度ランク（構造）と推定建築年について	12
⑥ 構造体被害状況と推定建築年について	12
⑦ 構造と構造体被害状況について	12
⑧ 被災度ランク（構造）とピロティについて	12
⑨ 鉄骨造接合部の被害と推定建築年について	13
⑩ 鉄骨造柱脚の被害と推定建築年について	13
⑪ 被災度ランク別（構造）の神戸市全体の建築物棟数（推定）

- ・「比較的大きな損傷を受けたもの」の損傷原因の把握に努める
- ・「損傷を受けなかったもの」との対比を行い、耐震設計の内容と損傷との関係の把握に努める
- ・新耐震基準施行（昭和56年6月）以降の建物について、鉄筋コンクリート造、鉄骨造及び木造の三構法それぞれに特徴的な被災状況を把握する
- ・中間層破壊を受けた新耐震以前の建物（神戸市旧庁舎）も調査対象に加え、今回の震災に特徴的であった中間層破壊の原因把握に努める
- ・併せて、市街地火災（長田区）の実態調査を行う

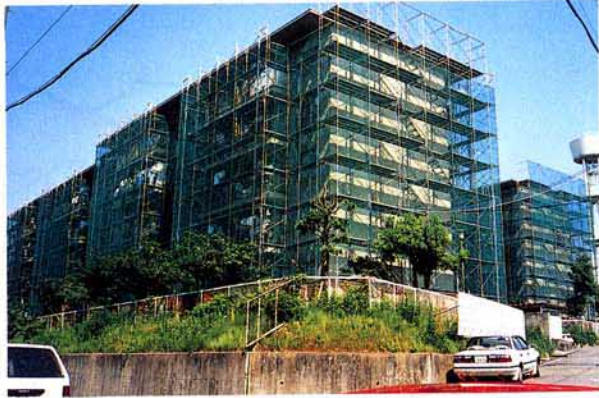
写真 3.2.1.10 建物全景

建物は穏やかな傾斜地に建設されており、高さ1～2mの擁壁に囲まれた地盤に建つ5階建ての住宅2棟で、竣工は昭和48年である（写真3.2.1.10参照）。基礎形式は杭基礎であるが、建物の直下を地割れが走っており、擁壁の移動（約15cm程度）、周辺地盤の沈下、建物の移動が認められる（写真3.2.1.11参照）。一方、建物自体の損傷はさほど大きくなく、建物北面で開口隅各部を結ぶせん断ひび割れ（幅5mm程度）が1、2階に集中して発生している状況である。建物桁行方向の外壁には、せん断ひび割れはほとんど見られない（写真3.2.1.12、3.2.1.13参照）。

壁式鉄筋コンクリート造の被災度は、外観調査のみ行ったため断定はできないが、小破程度と考えられる。一方、ほぼ同じ立地条件のラーメン架構形式建築物の被災度は大破であり、構造形式による損傷度に明かな差異がある。

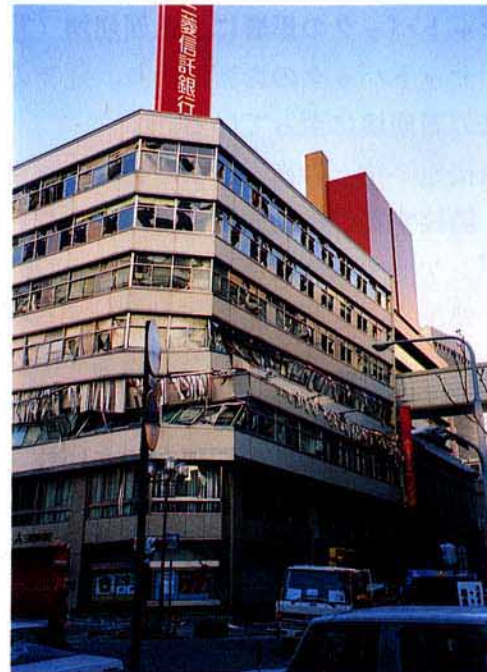
写真 3.2.1.19 ねじれ応答による層崩壊

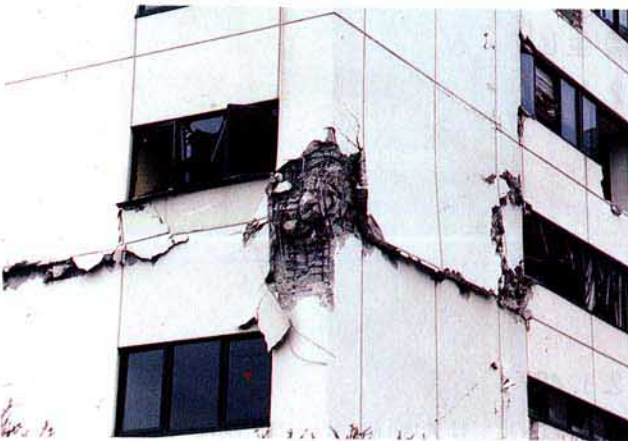
ウ) 異種構造の間での破壊 (写真3.2.1.20)

下部はSRC造、上部はRC造で、構造が変更された床位置で破壊している。

写真 3.2.1.20 異種構造 (SRCとRC) の間での破壊

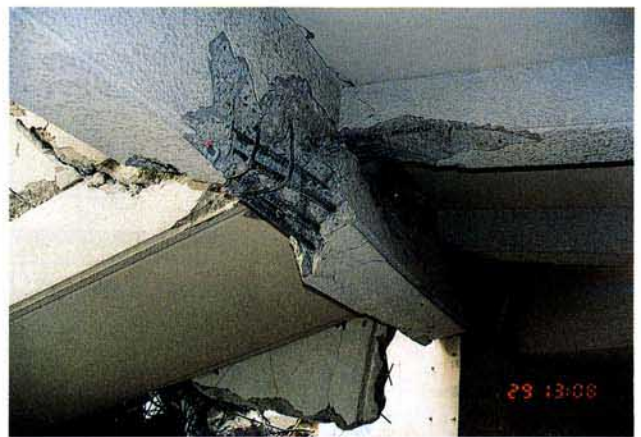
写真 3.2.1.32 はりのねじれ破壊

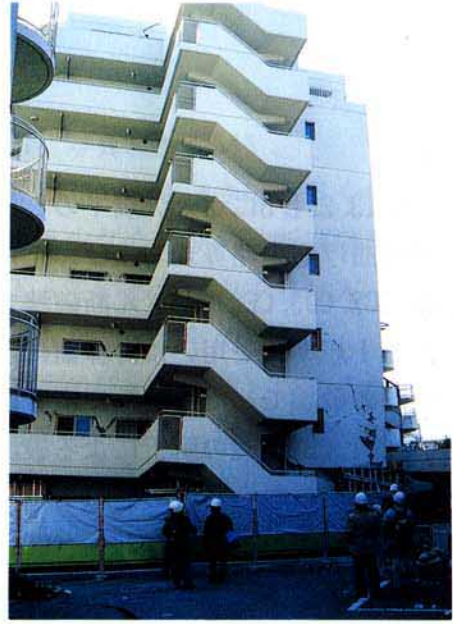
1階の西側部分で落階を生じ、建物全体が西側に4度ほど傾いている（写真3.2.1.49）。損傷は1階に集中し、2階以上では壁にせん断ひび割れが見える程度で被害は僅かである（写真3.2.1.50）。また、渡り廊下（本棟側にピン接合、隣接棟側にピンローラー接合）が全層に渡って落下している（写真3.2.1.51）。

写真 3.2.1.50 8階建てアパート全景（北面）

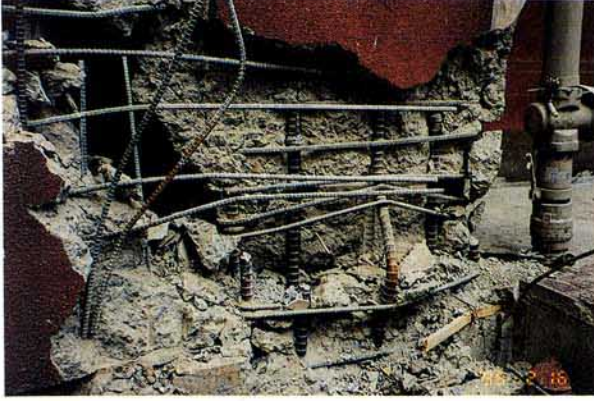
写真 3.2.1.62 SRC柱の付着割裂破壊

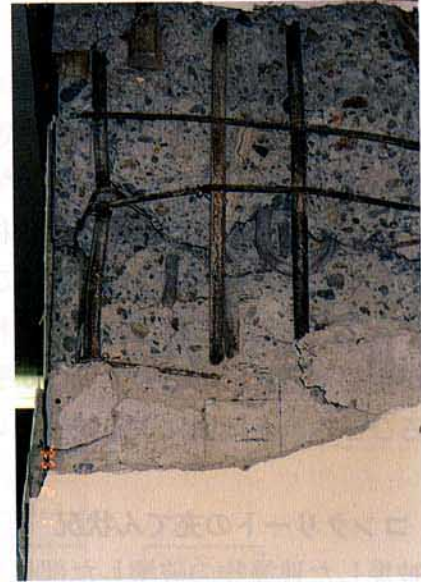
写真3.2.1.70 鉄筋末端部における 135° フックの例

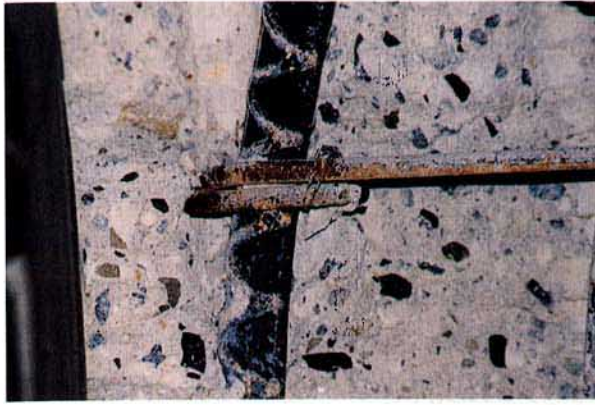
写真3.2.1.73 鉄筋末端部における90°フックの例（開いていない場合）

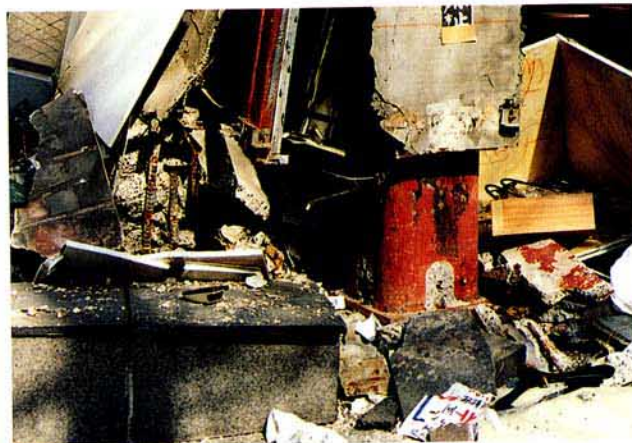
写真 3.2.2.3 C建物

隅柱が柱脚アンカー部から抜け前面道路に踏み出している。周辺コンクリート部分は大破。

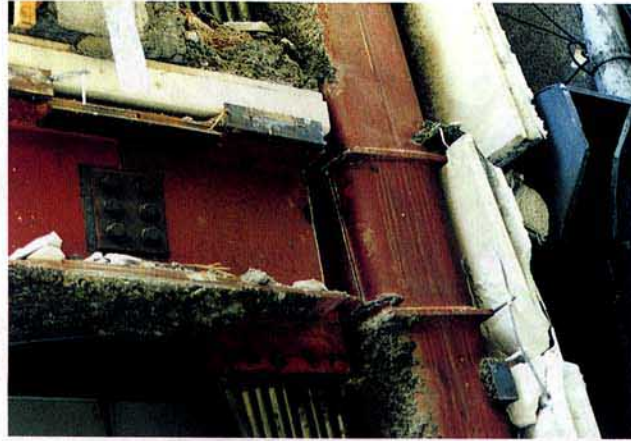
写真 3.2.2.7 F 建物

下部3層、特に1層部分に層間変形が集中した。隅柱2階床位置の柱梁接合部を示す。梁仕口部の溶接部分が破断、また下フランジの溶接位置がパネル内にある。

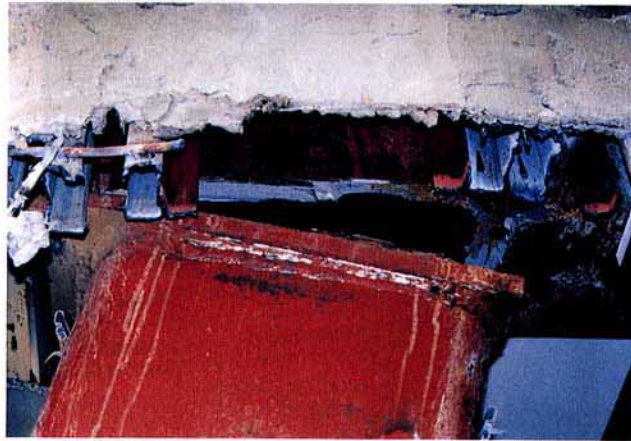
写真 3.2.2.8 C 建物

大きく傾斜した1階中柱の柱頭の柱梁接合部を示す。ダイヤフラムの溶接部に脆性的な破断面が見える。

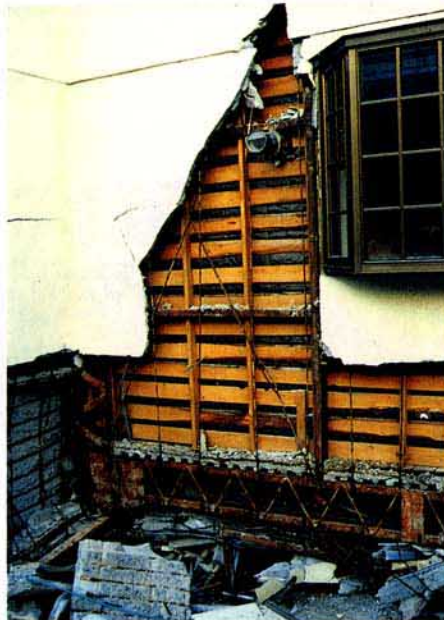
写真3.2.2.11 I建物
1層の層崩壊、丸鋼X形筋かい付ラーメン構造で、骨組の鋼材には発錆が見られる。梁は丸鋼と軽量C形鋼、柱は平鋼と軽量C形鋼のラチス

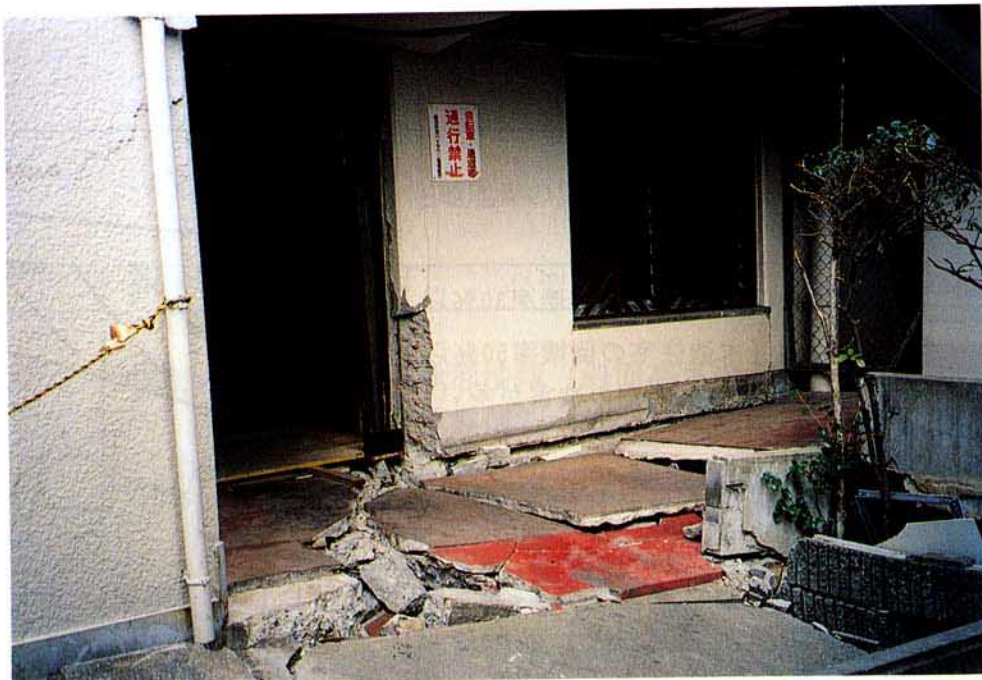
写真3. 2. 3. 1 杭基礎建物 (SRC11F) の被害

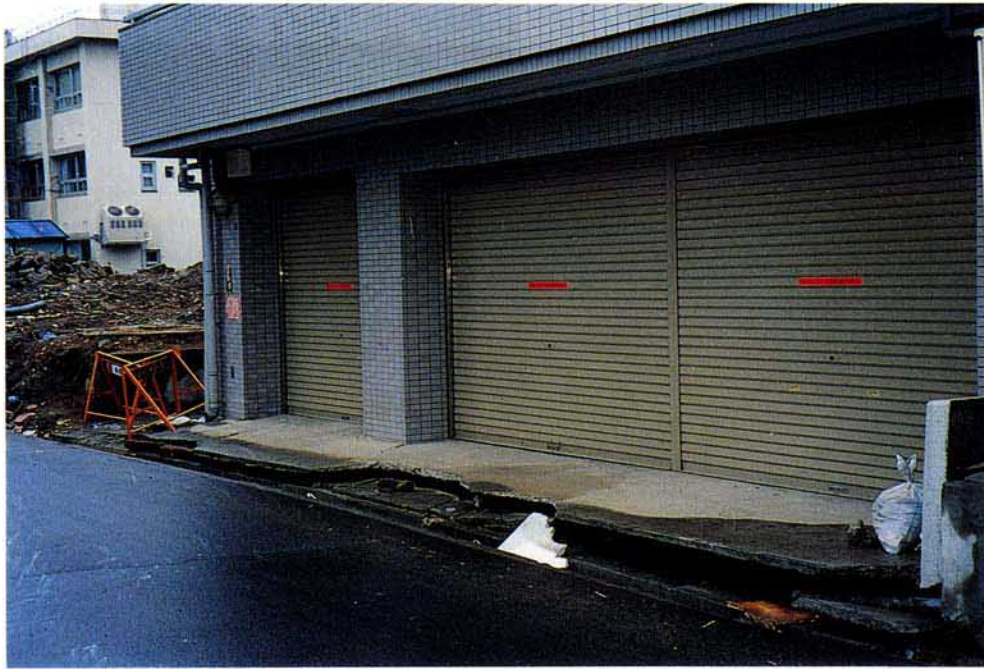
写真3. 2. 3. 2 杭基礎建物（RC3F）の被害状況

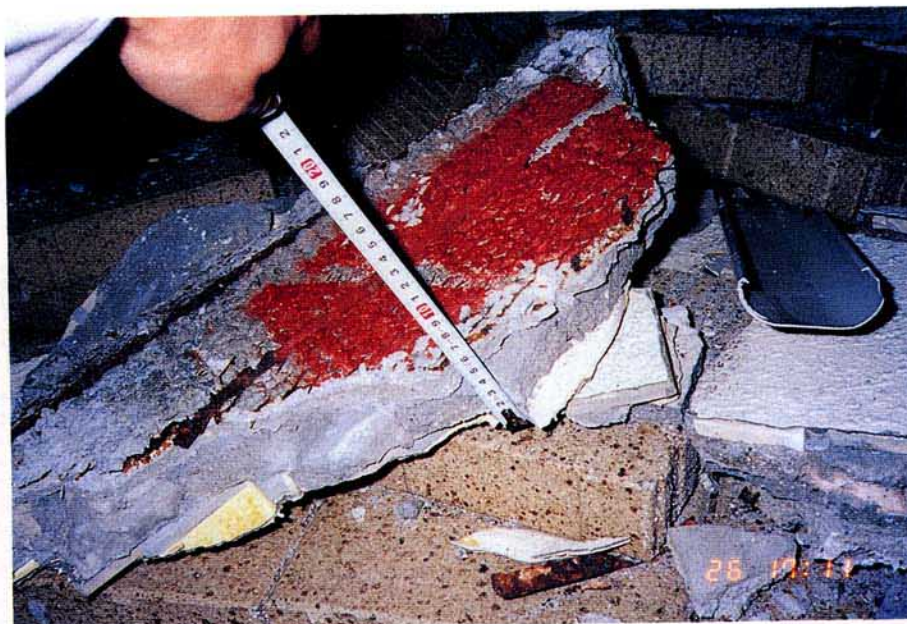
写真 3.2.4.13

S造におけるラスモルタル、ラスシートモルタルの脱落が見られた。腐食の著しい場合が多い。ラスモルタルタイル張りの上にモルタルが重ね塗りされた厚塗り(厚さ60~70mm)のものもあった。ラスシートモルタル工法でモルタルが厚塗りで重くなっている場合も多いが、重いこと自体が問題というよりも、もともと変形追従性の乏しい工法であったことに加え、腐食等で接合部が脆弱になっていたため破壊・脱落に至ったものであろう。

ラスモルタルの上にタイル張りとし、さらにモルタルで改装している。
全体の厚さは60～70mm 1階層崩壊に伴うラスモルタル外装の脱落

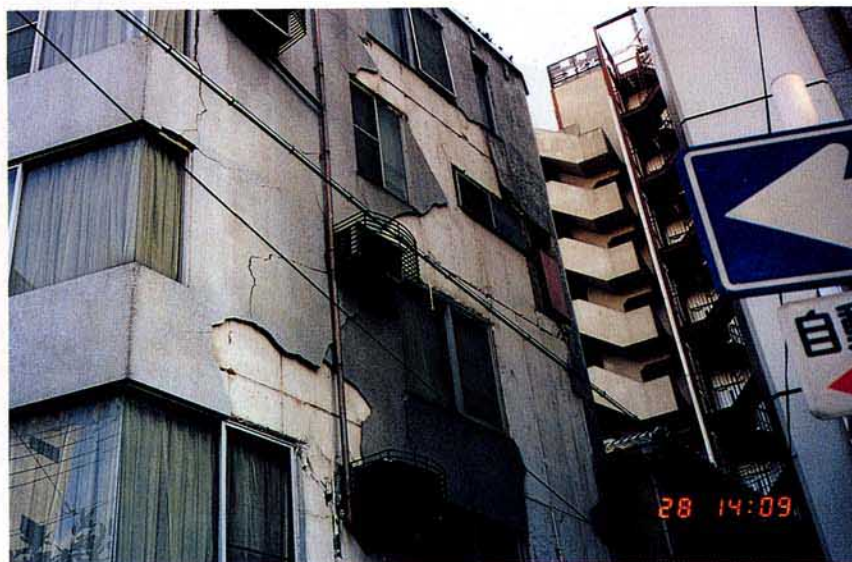
写真 3.2.4.14

ALC縦壁を下地としたモルタルの脱落
