神戸市教育委員会

**阪神・淡路大震災被災学校園復旧・復興記録集**

## 第2章 建替各学校園の改築内容

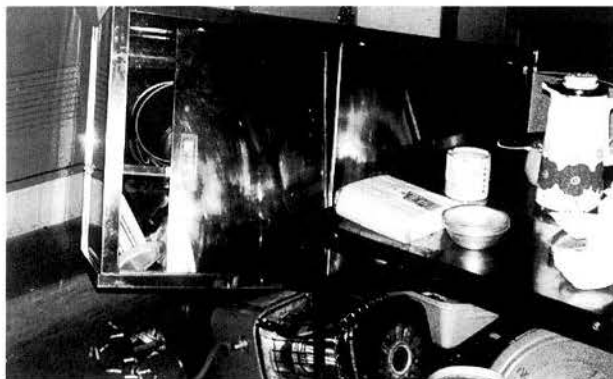
食缶戸棚が転倒した給食室(本山南小・東灘区)

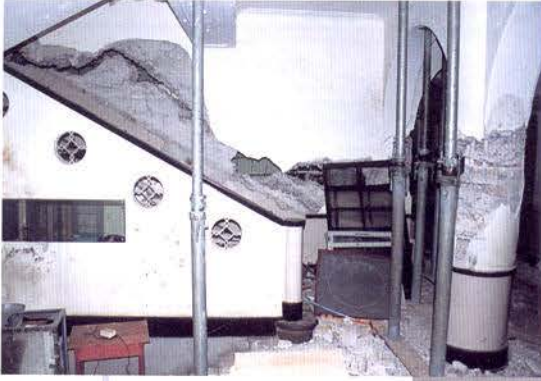
- 【校 舎】本館／柱，耐力壁，梁 せんだん破壊 半壊 → 建替  
 東・西館／外壁剥離クラック → 補修  
 【プール】プール本体亀裂 → 改築

校舎内部 柱中部せん断

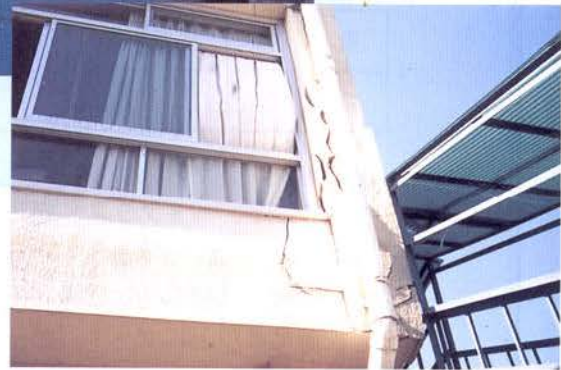
校舎外部柱せん断

【校 舎】校舎 全棟 柱せん断破壊 半壊 → 全面建替
