3. 西宮市の被害状況

3. 1 概 要

3. 2 建物の被害状況

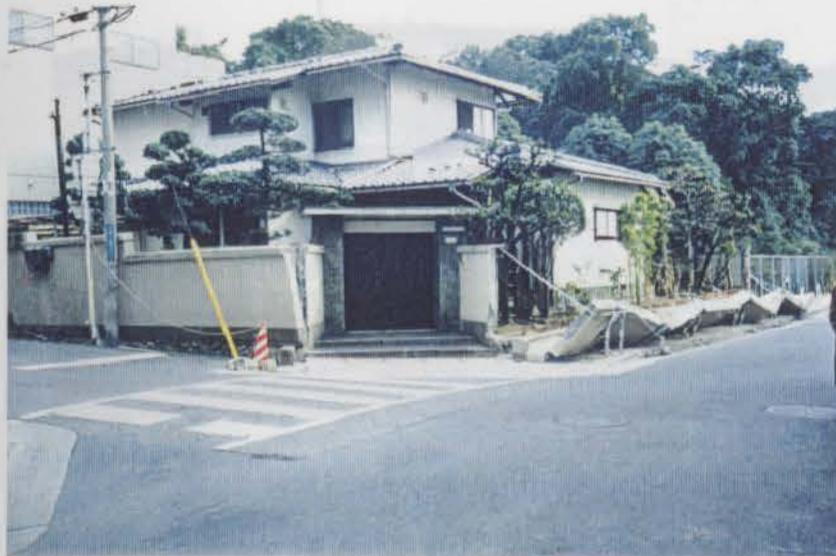
写真-3.2.1
 (図-3.1.1の①)
 芦屋市親王塚町
 木造家屋
 1ランク
 塀は倒れているが
 家屋は無傷である

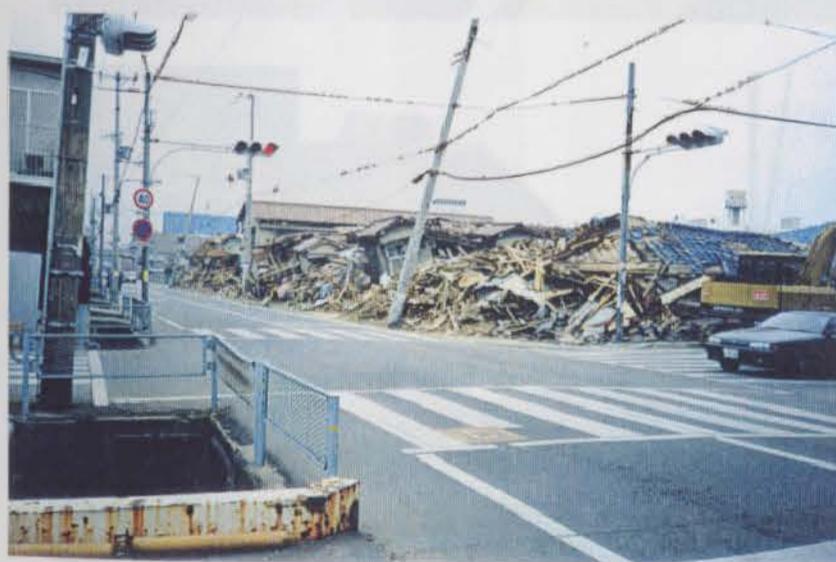
写真-3.2.4
 (図-3.1.1の④)
 西宮市中須左町
 木造家屋
 4ランク
 付近一帯は完全に
 全壊している

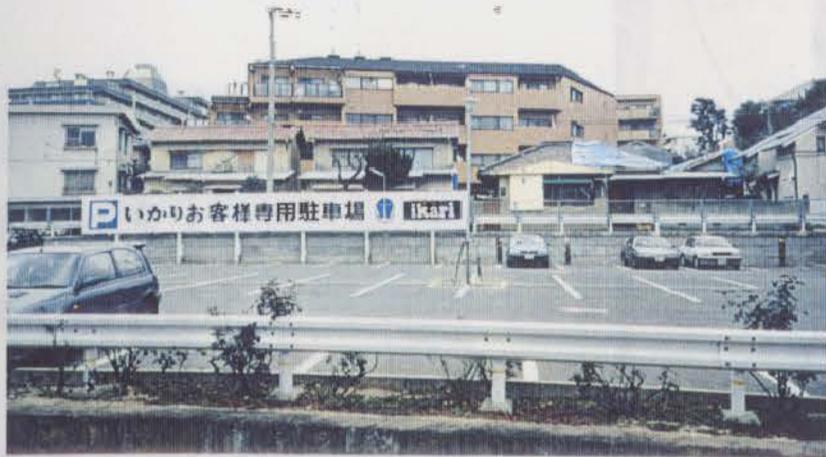
写真-3.2.5
 (図-3.1.1の⑤)
 芦屋市親王塚町
 コンクリート建築物
 Aランク
 無傷

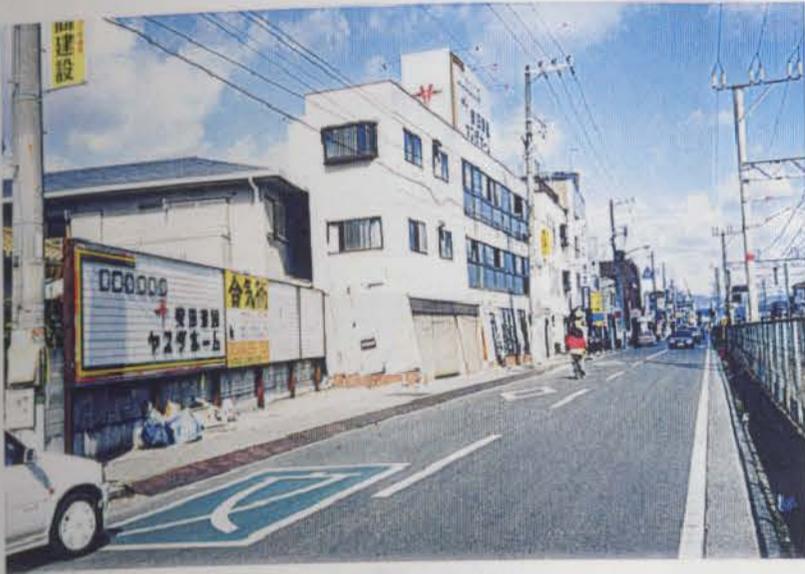
写真-3.2.9 (図-3.1.1の㉑)
門戸町4丁目 鉄筋コンクリート建築物
1階部分が座屈し傾斜する。

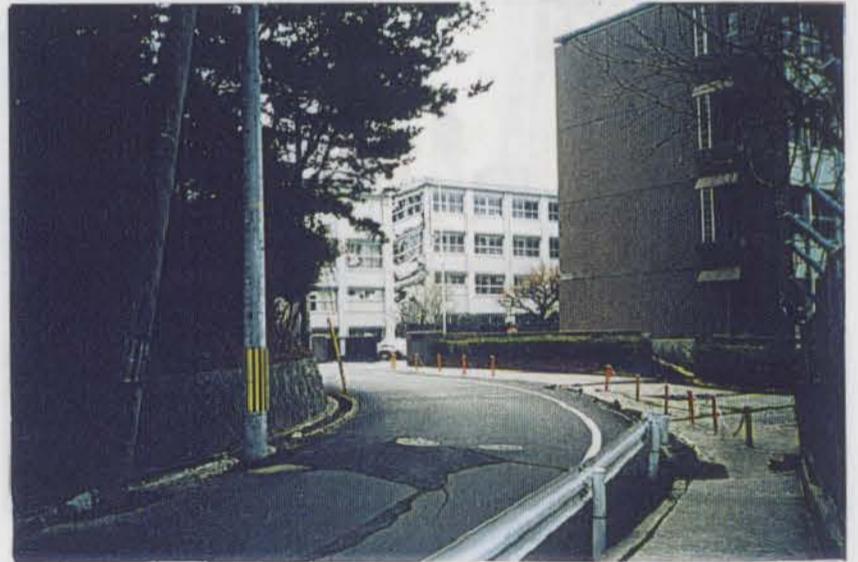
- ① 西宮市高倉町の市立西宮高等学校は校舎の一部が座屈している(写真-3.2.13)。
- ② 同市甲陽園本庄町の甲陽園小学校はグラウンドに開口した亀裂が入り、その延長上の校舎の渡り廊下が座屈し被害が及んでいる。
- ③ 同市甲陽園本庄町の甲陽園グランドハイツは、甲陽園小学校の北西に位置し、屋上の給水タンクの傾斜や建物が座屈した状態が認められる(写真-3.2.14)。
- ④ 同市苦楽園二番町の西宮北高等学校はテニスコートに開口した亀裂が入り、校舎の基礎部に軽微な座屈が認められる。
- ⑤ 同市高塚町高塚公園西にあるマンションは、地割れの状態が著しく、池跡を埋めた地盤が沈下し杭基礎が折れる状態にある。

写真-3.2.13(図-3.1.1の㉔)
高座町14丁目 市立西宮高等学校
鉄筋コンクリート建築物 校舎が座屈し南側の
校舎が沈下する。

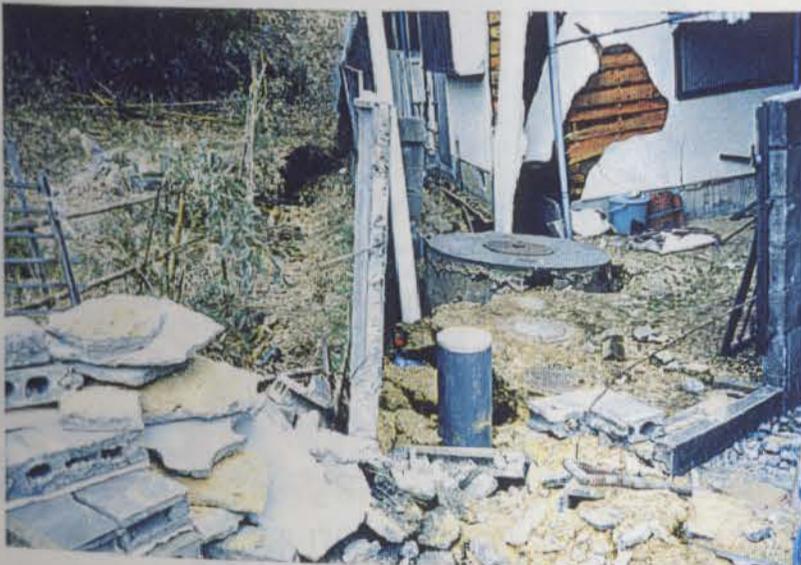
写真-3.2.11(図-3.1.1の㉕)
豊楽町11丁目 木造家屋
木造家屋の壁がはがれ、基礎が沈下し傾斜する。
盛土地盤の地すべりで滑落崖を認める。

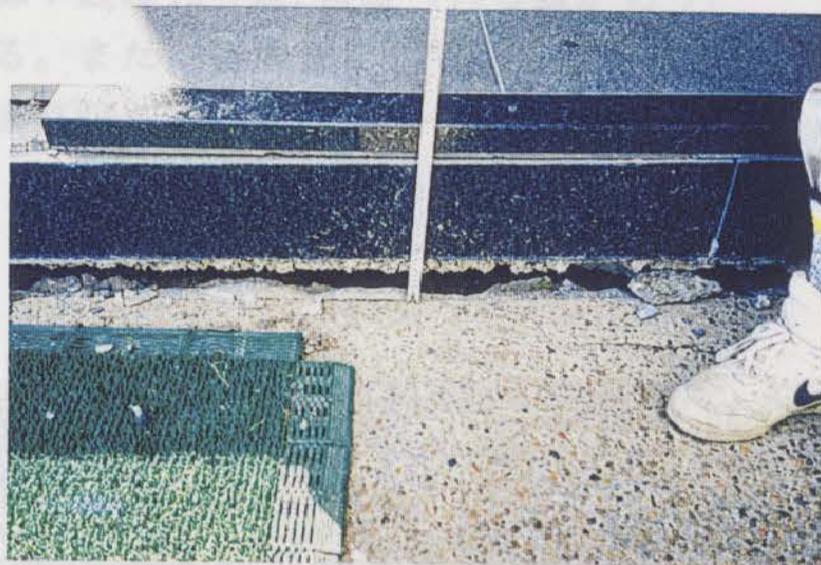
写真-3.2.18(図-3.1.2の⑱)
中葭原町2丁目付近 甲陽学院中学校
鉄筋コンクリート建築物
液状化により周辺が8cm程度沈下する。

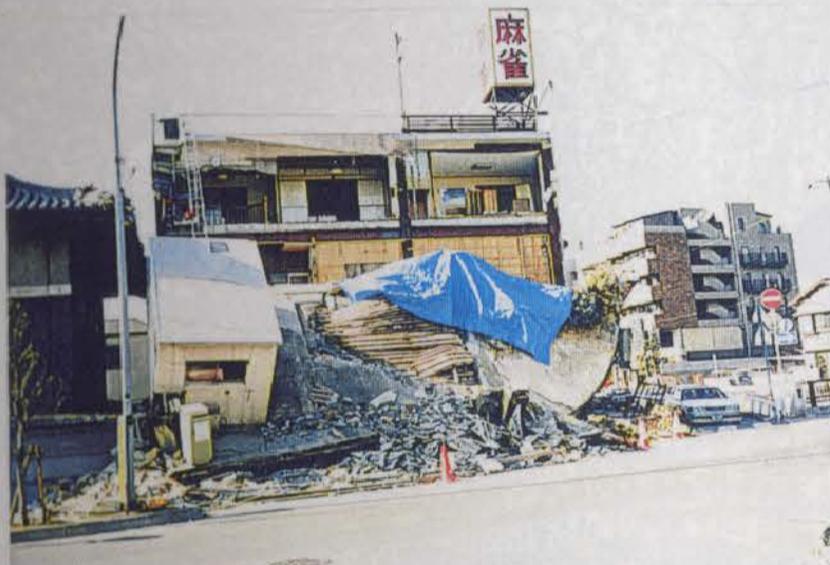
写真-3.2.16(図-3.1.1の⑯)
本町2丁目付近 鉄骨製建築物
東側部分完全倒壊

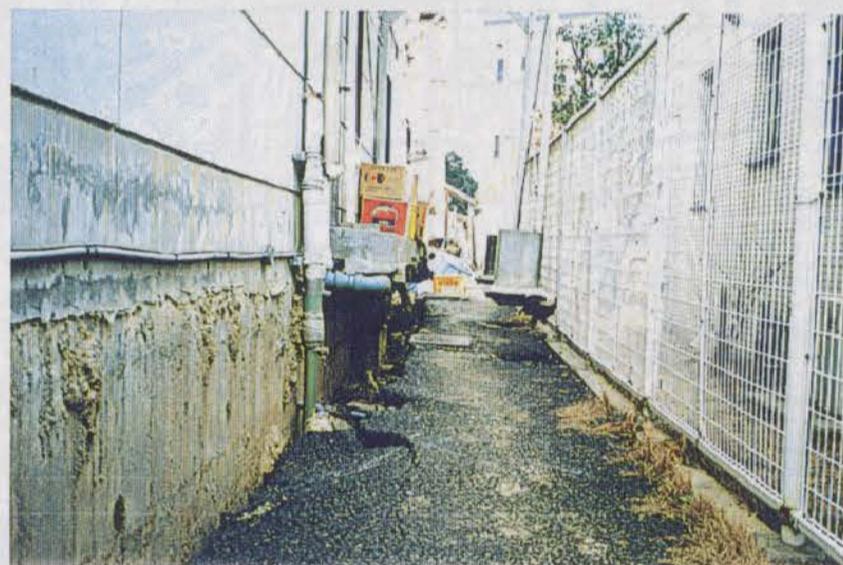
写真-3.2.19(図-3.1.2の⑲)
西宮浜 埋立て地
液状化により周辺が70cm程度沈下する。

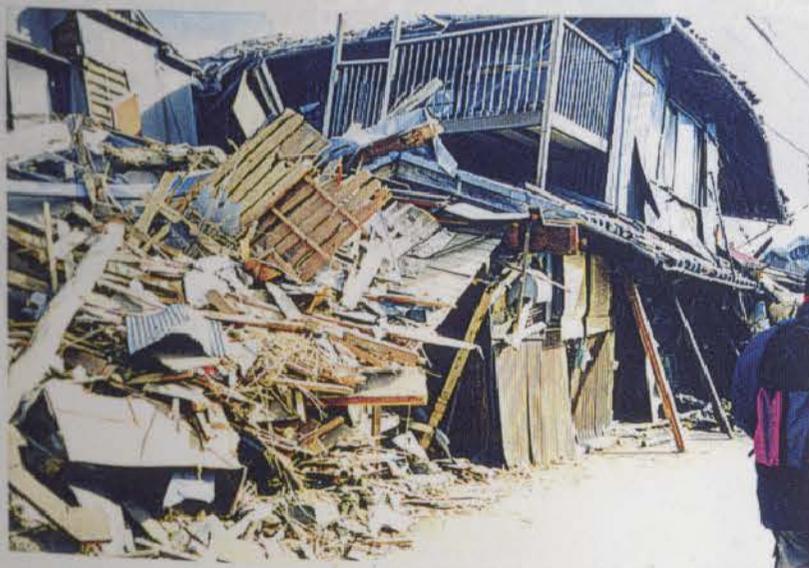
写真-3.2.17(図-3.1.1の⑰)
屋敷町8丁目付近 木造家屋
付近一帯は被害の集中した地域で全壊する。

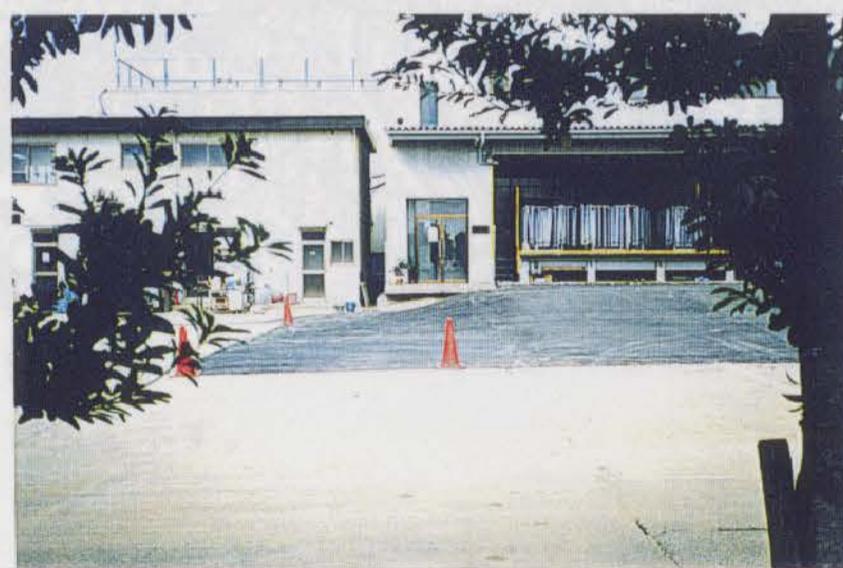
写真-3.2.20(図-3.1.2の⑳)
西宮浜 埋立て地
道路補修後

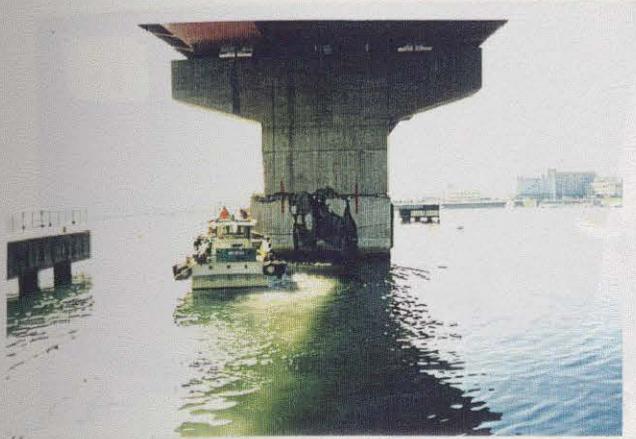
橋脚が7基あり内陸側から3番目と6番目の橋脚に主筋の露出及び破壊によるずれ等の損傷が認められる。平成7年2月17日現在補修工事が行われている。

写真3.3.1 (図-3.1.3の1)
西宮大橋 3番目橋脚 座屈

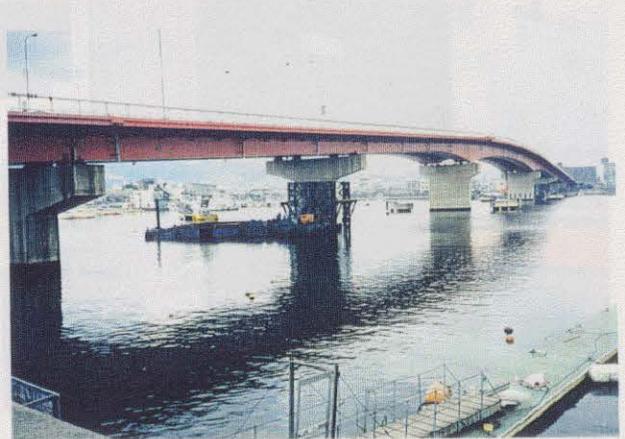
写真3.3.2 (図-3.1.3の2)
西宮大橋 6番目橋脚 座屈

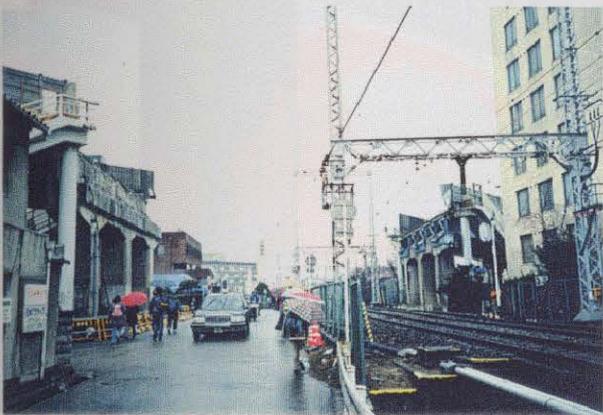
写真3.3.3 (図-3.1.4の1)
国道171号線 落橋

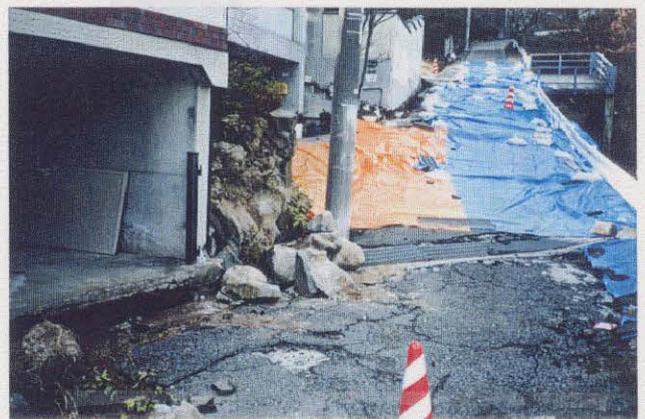
写真3.3.5 (図-3.1.4の3)
苦楽園町付近 N50W・EW 幅5cm~10cm

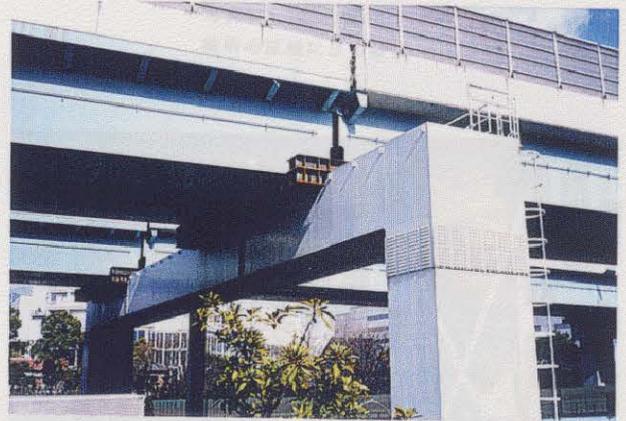
写真3.3.9 (図-3.1.4の7)
鋼製橋脚で唯一の大きな被害(第6橋脚)

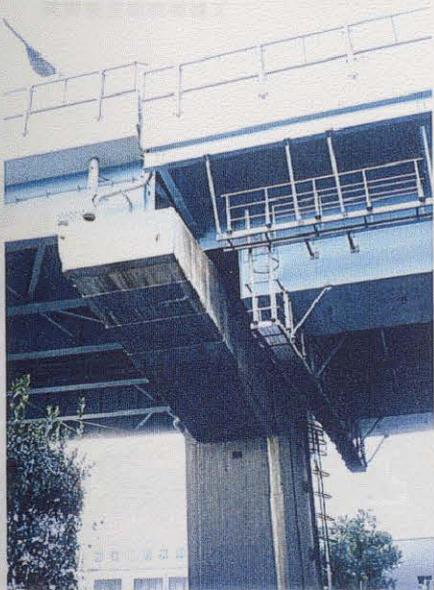
写真3.3.10 (図-3.1.4の8)
ほとんどの鋼製は目立った変状は見られないが
桁は神戸方向にずれているものが多い。(第162橋脚)

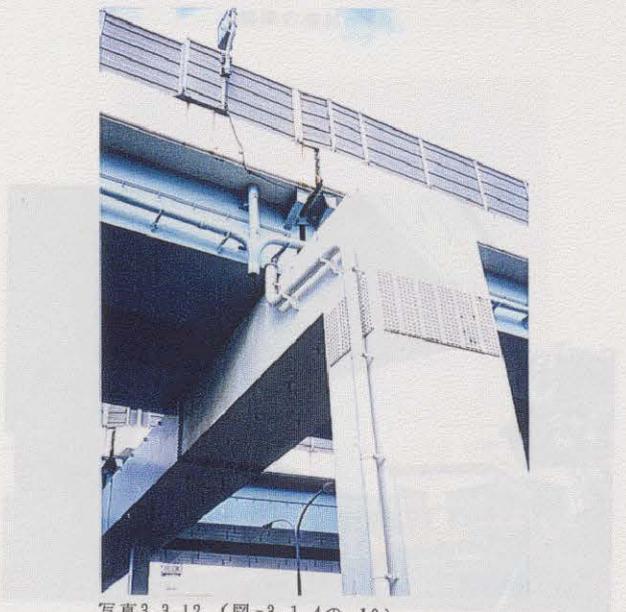
写真3.3.11 (図-3.1.4の9)
第16橋脚を山側より望む
神戸側(写真右側)の桁が取付部より脱落している。
大阪側の桁も神戸側にずれているのが雨水配水管のズレ
によりわかる。

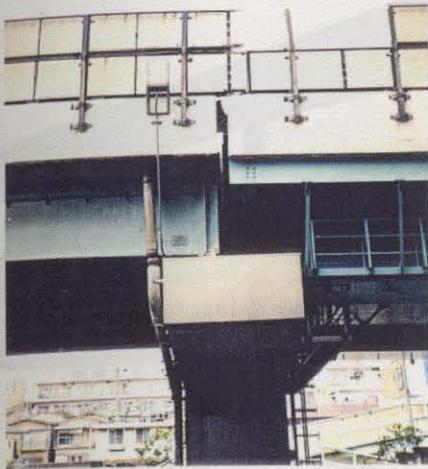
写真3.3.12 (図-3.1.4の10)
第147橋脚を海側より望む。
橋脚自体には目立った被害はみられないが
桁は神戸方向(写真右方向)にずれているのが
わかる。

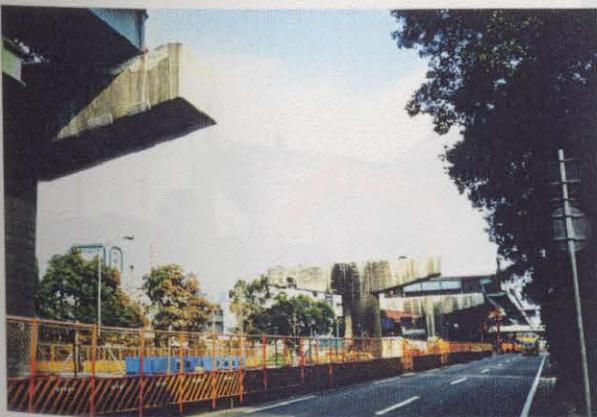
写真3.3.16 (図-3.1.4の 14)
橋脚の傾斜

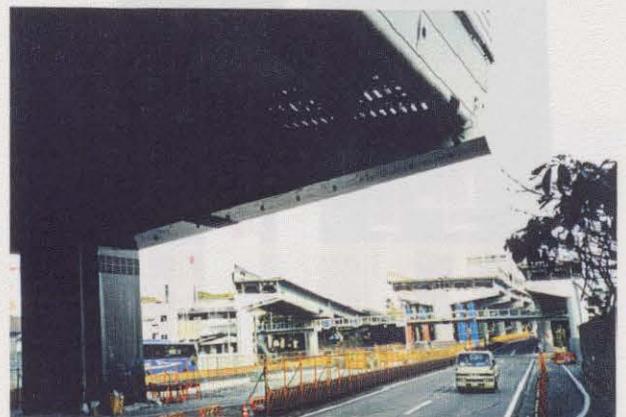
写真3.3.17 (図-3.1.4の 15)
西宮市馬場町の落橋部

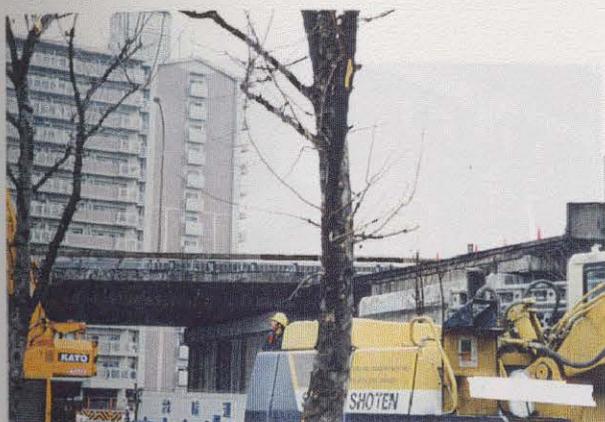
写真3.3.20 (図-3.1.4の 18)
橋桁のずれ

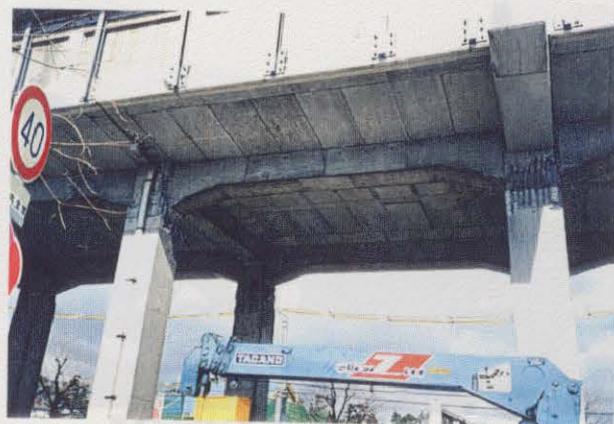
写真3.3.25 (図-3.1.4の 23)
新幹線 松籟荘付近 落橋

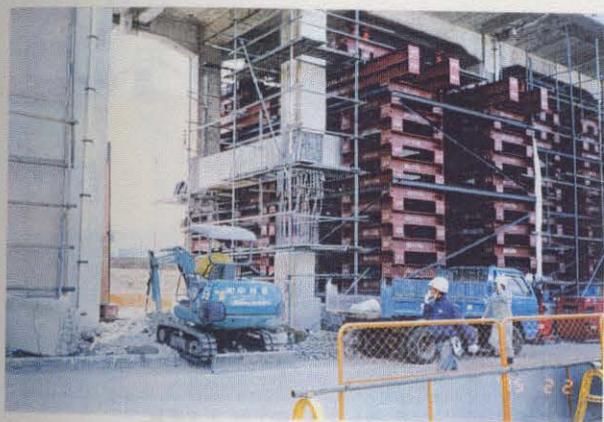
写真3.3.26 (図-3.1.4の 24)
新幹線 松籟荘付近 門型橋脚座屈

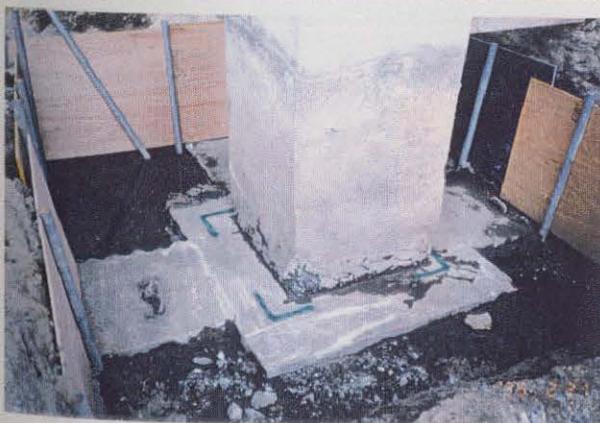
写真3.3.28 (図-3.1.4の 26)
橋梁との接合部に見られる微小亀裂の補修跡

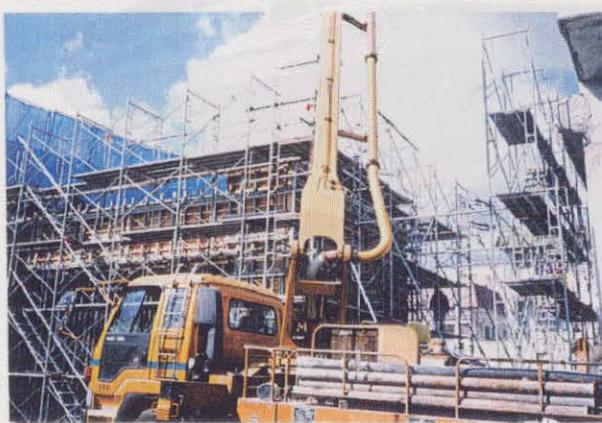
写真3.3.29 (図-3.1.4の 27)
高架橋支柱基礎部の7-FUN®と地中梁

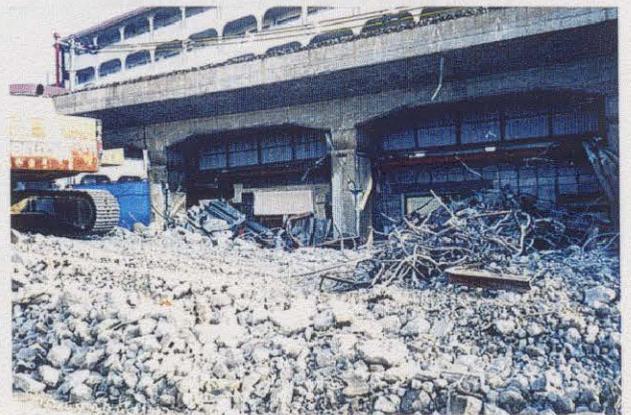
写真3.3.35 (図-3.1.4の 33)
道路側全体と橋台部に開口が8cm発生し、橋台が傾斜する。

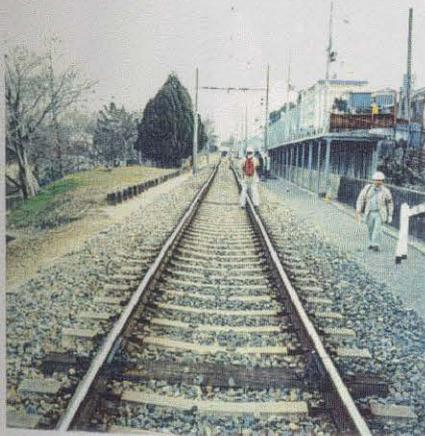
写真3.3.38 (図-3.1.4の 36)
 阪急今津線 軌道の碎石が新しい。

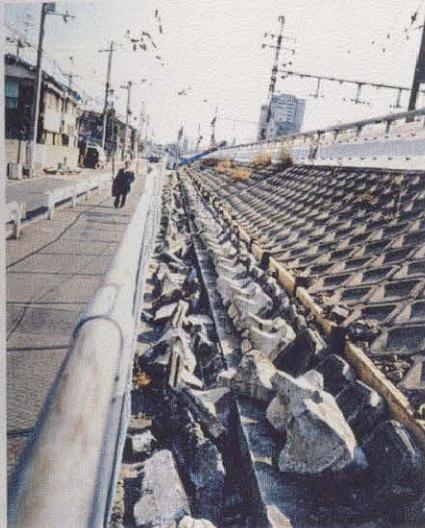
低盛土区間では、盛土の南側で石積み擁壁自体が滑動あるいは前傾したために、側溝自体が変形しているところが見られる(写真-3.3.42)。法肩部での変状は確認できなかったが、壁体の滑動状況及びこれに隣接する側溝ならびに道路面での亀裂状況から、地震力による土圧の付加によってこれらの変状が発生したものと考えられる。

写真3.3.42 (図-3.1.4の 40)
石積擁壁の滑動
地震力によって土圧が壁体に作用し、これ
によって滑動・前傾した。そのため側溝部に変状
が現れた。再滑動を防止するために角材で補強
している。

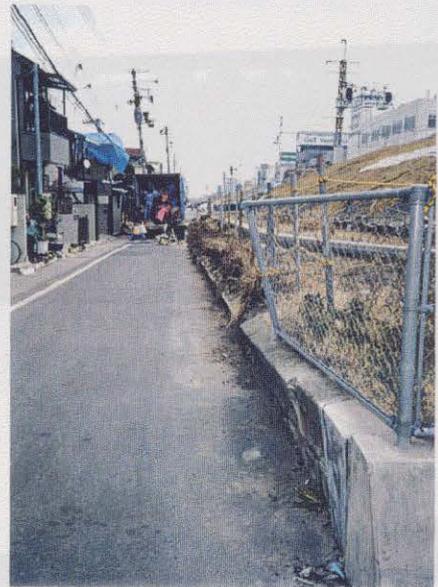
写真3.3.43 (図-3.1.4の 41)
六湛寺町付近 コンクリートブロックの法面法尻
付近崩壊

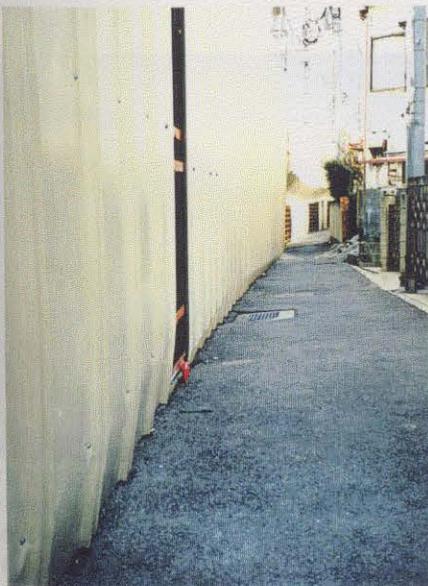
写真3.3.44 (図-3.1.4の 42)
神楽町付近 コンクリート擁壁傾斜 (20度)
およびはらみだし。

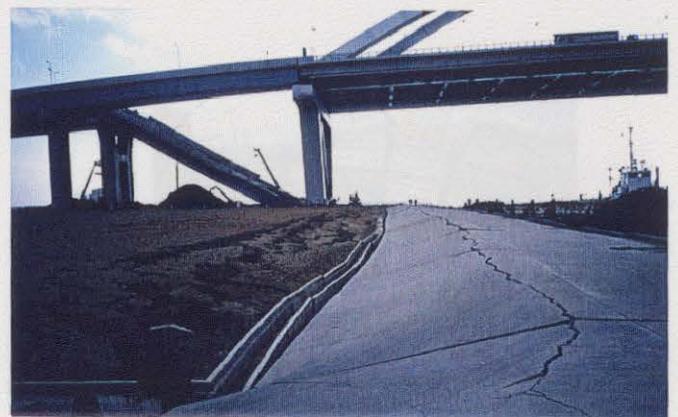
写真3.3.51(図-3.1.3の7)
 甲子園浜東護岸の変状
 岸壁のせりだし、前傾及びエプロンの変状。
 内側の護岸も前傾し、法線方向に対して波打つ。

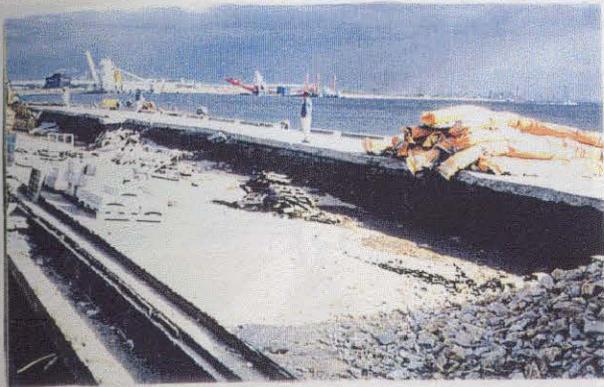
写真3.3.52(図-3.1.3の8)
 甲子園浜西側護岸の変状
 西宮大橋の落橋付近コンクリート舗装が水平圧縮あるいは
 鉛直力によって凸形に変形背面土の沈下と地割れが著しい
 盛土あるいは基礎地盤が液状化を起こしたものと考えられる。

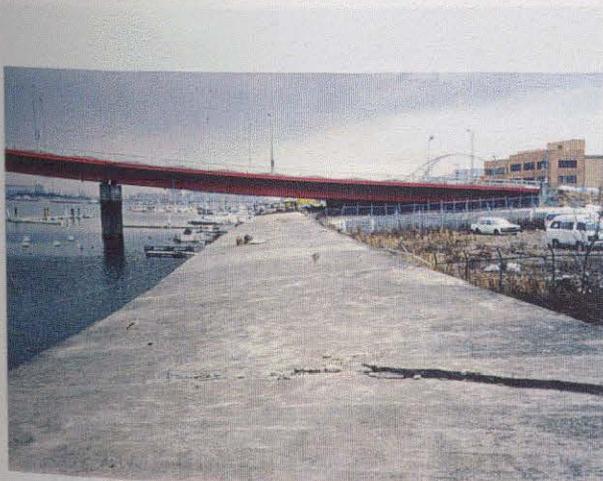
写真3.3.56 (図-3.1.3の 12)
西宮浜 南側岸壁 海側に230cm移動

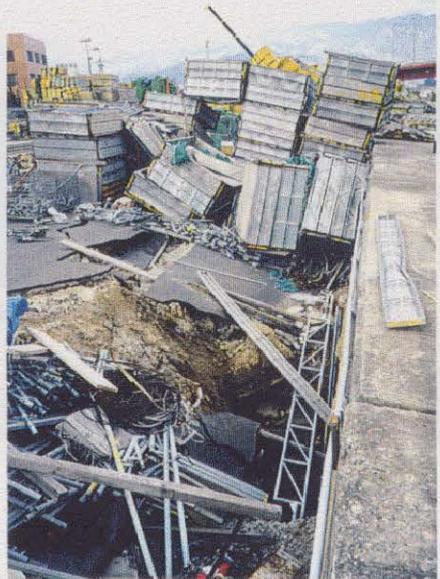
写真3.3.57 (図-3.1.3の 13)
西宮浜 北側岸壁 海側に3度~8度傾斜

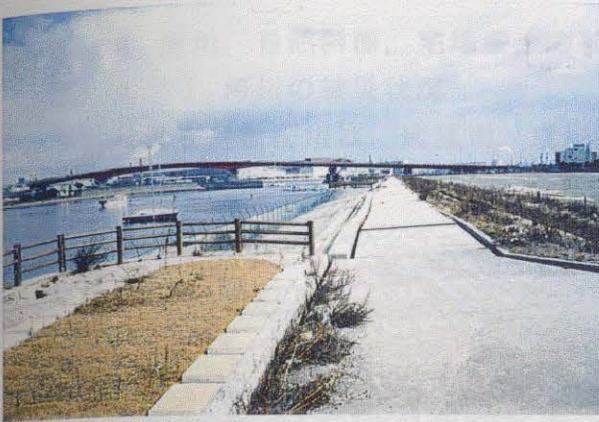
写真3.3.58 (図-3.1.3の 14)
西宮浜 北側岸壁の背面陥没
(幅500cm, 落差90~200cm)

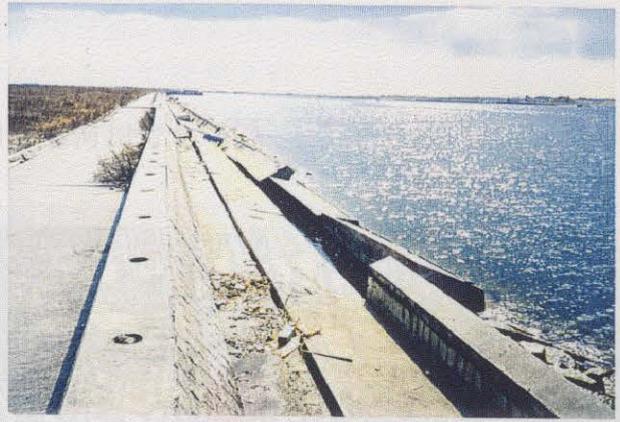
著な損傷は認められず、石積みの背面に施工されている階段上の護岸が開口したり法線の通りが直線的でなく波打った状態が認められる（写真-3.3.59）。

写真3.3.59(図-3.1.3の 15)
西宮浜 北側岸壁階段状護岸波打ち状態

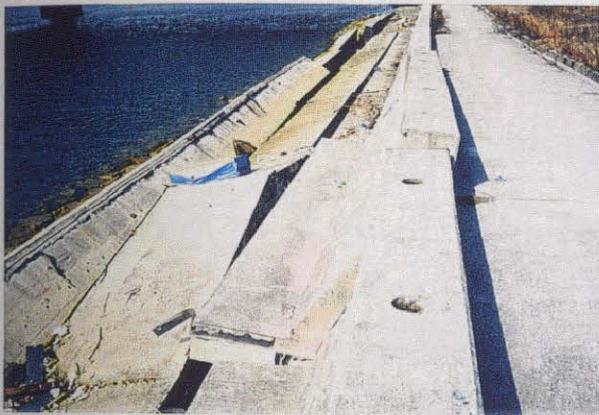
写真3.3.60(図-3.1.3の 16)
西宮浜 西側岸壁 重力式擁壁転倒

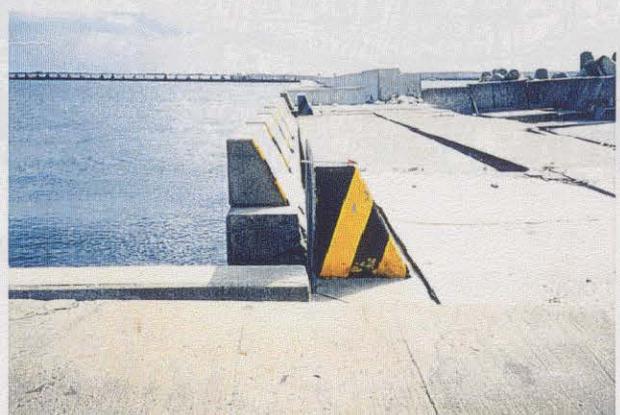
写真3.3.63(図-3.1.3の 19)
西宮浜 西側岸壁の背面陥没
(幅200cm~500cm、落差30cm~100cm
連続している。)

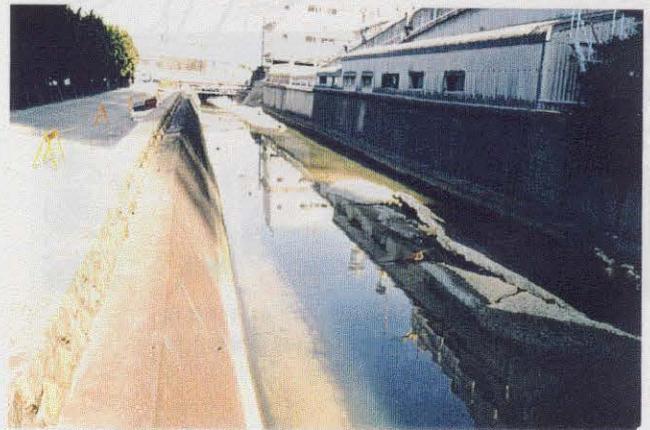
写真3.4.3 (図-3.1.4の 47)

- ① 河口付近の護岸で従来の石積み護岸を補強したものと、比較的新しく施工された鋼管矢板の上にコンクリート護岸が施された2段護岸である。その間に充填された埋土に約30cm程度の開口性亀裂が連続的に発生し、鋼管杭を含むコンクリート護岸は河川側に最大6°傾斜し、石積み護岸は陸側に最大8°傾斜(写真-3.4.3)している。
 - ② 石積み護岸の前面はコンクリートで補強した護岸で、陸側に最大11°傾斜(写真-3.4.4)している。
 - ③ 石積み護岸のみで②と同様に陸側に最大15°傾斜(写真-3.4.5)している。
- ②および③の区間は3面張りの構造を呈し、両岸からの圧縮作用により河川中央部が隆起(写真-3.4.6)しているのが確認される。また、津門公園の南では石積み護岸の崩壊が認められる。

コンクリート護岸6° 川側に傾斜、石積み護岸8°
陸側に傾斜

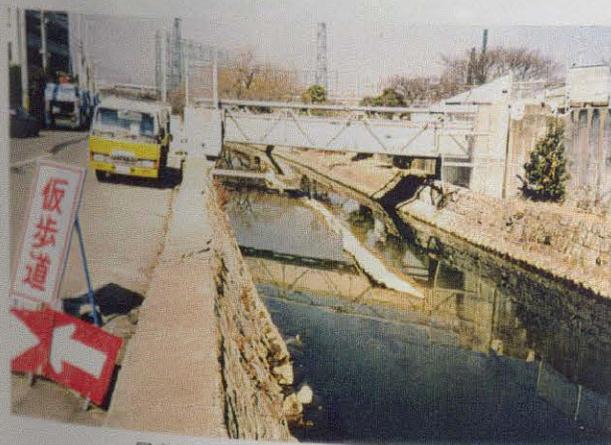
写真3.4.4 (図-3.1.4の 48)

東川 石積み護岸+コンクリート補強11°
陸側に傾斜

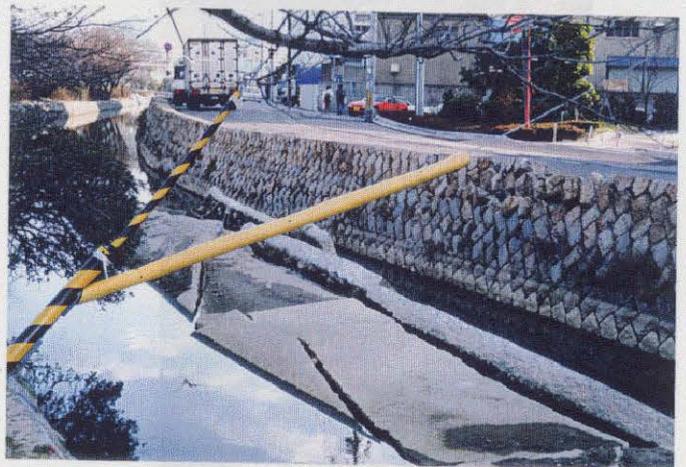
写真3.4.5 (図-3.1.4の 49)

東川 石積み護岸15° 陸側に傾斜

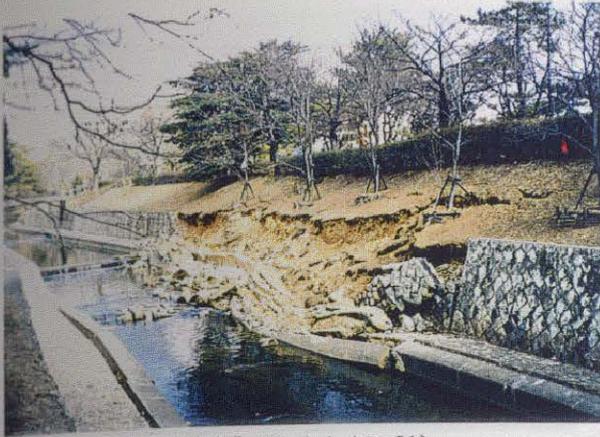
写真3.4.6 (図-3.1.4の 50)

東川 河川中央部隆起

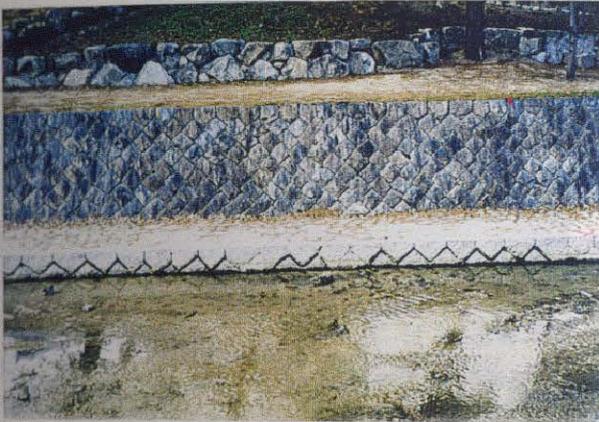
写真3.4.8 (図-3.1.4の 52)
 夙川堤防上に集中する地割れ

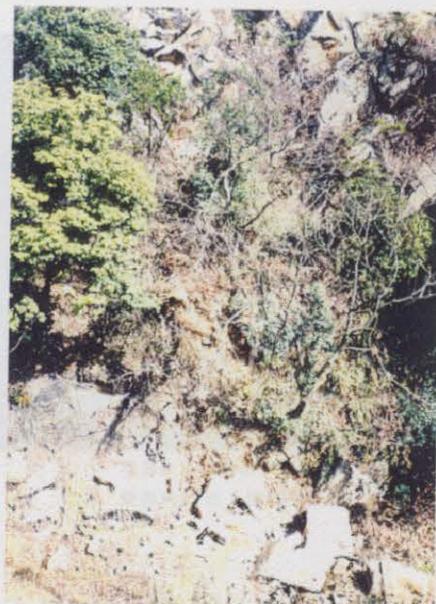
写真3.4.13 (図-3.1.4の 57)
苦楽園三番町山体 表層崩壊

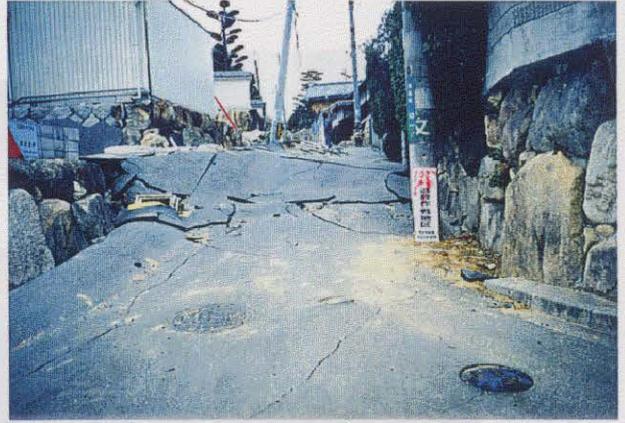
写真3.4.19(図-3.1.4の 63)
豊楽町付近 滑落崖(落差60cm)

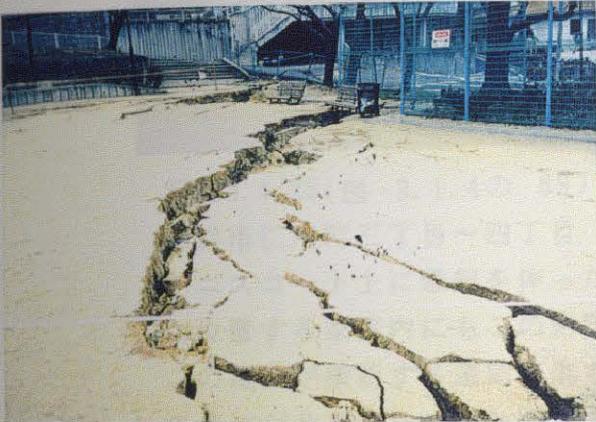
写真3.4.20(図-3.1.4の 64)
豊楽町付近 舌端部隆起

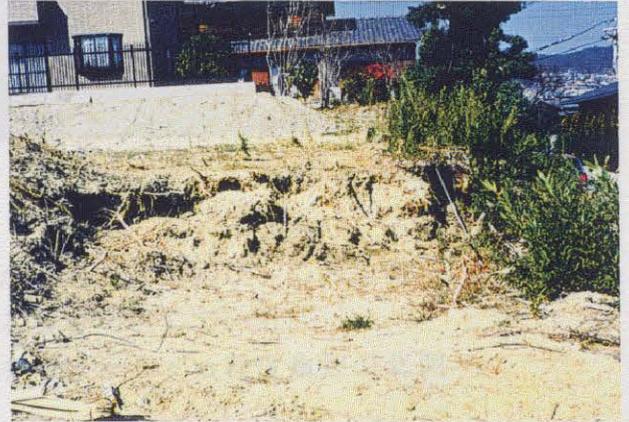
写真3.4.21(図-3.1.4の 65)
豊楽町付近 豊楽公園
