4. 芦屋市の被害状況

4. 1 概要

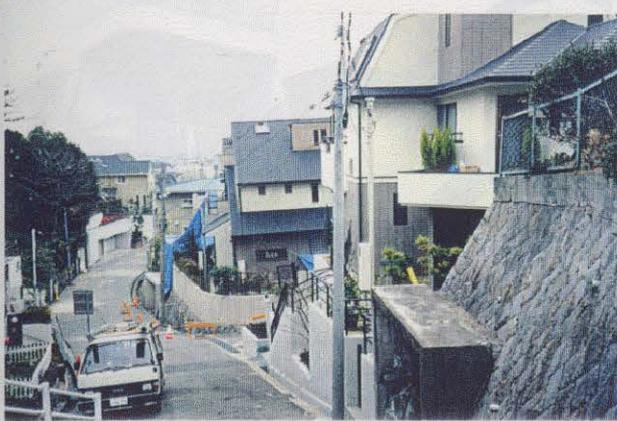
写真-4.2.1 (図-4.1.1の①)
朝日ヶ丘町一帯 木造家屋
A型フェンスの木造家屋は3~4° 傾斜する。

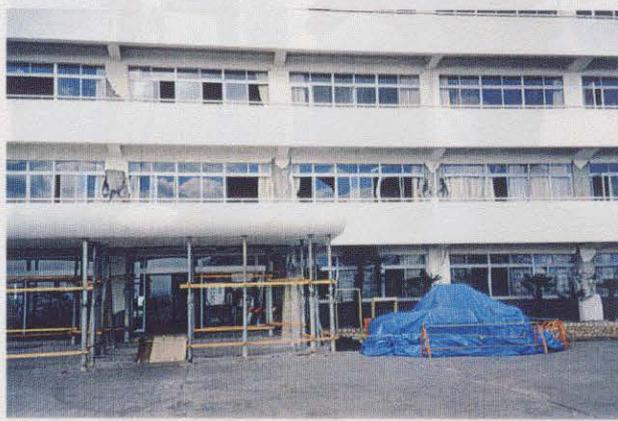
写真-4.2.4 (図-4.1.1の④)
剣谷町 芦屋大学
鉄筋コンクリート建築物
主柱の主筋が完全に露出し座屈する。

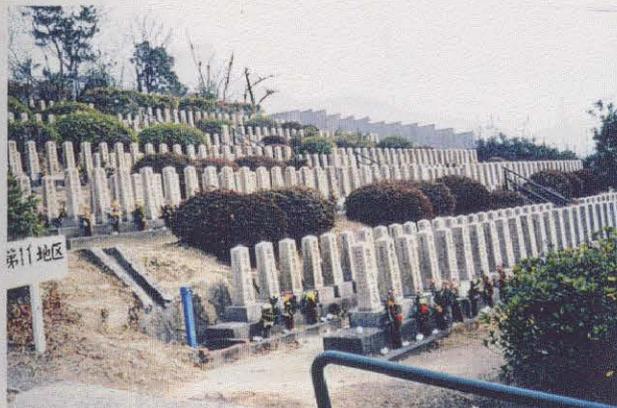
写真-4.2.2 (図-4.1.1の②)
芦屋市霊園
南西方向に向いている墓石は転倒していない。

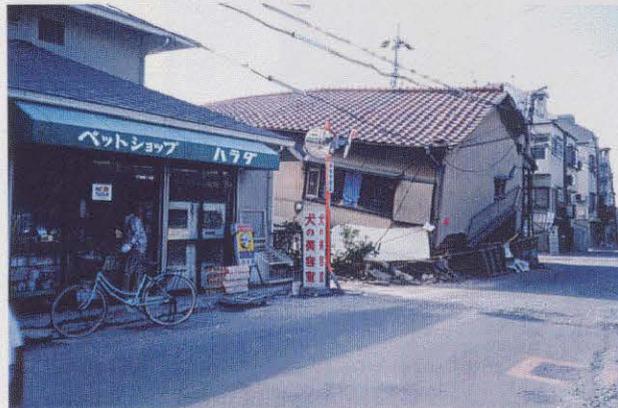
家屋の被害は、古い木造家屋の全壊(写真-4.2.5)が多く認められる。築後10~20年程度の家屋は、傾斜や全壊・半壊(写真-4.2.6)などが認められる。新しい家屋は、軽微な損傷程度であることが多い。

写真-4.2.5 (図-4.1.1の⑤)
若宮町7丁目付近 木造家屋
比較的古いアパートの1階部が倒壊する。
付近一帯は全壊が著しい。

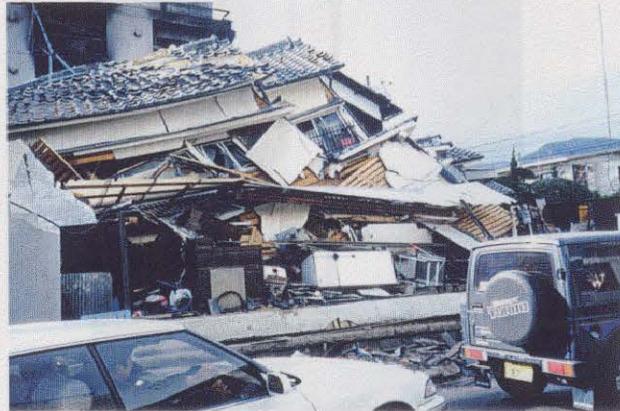
写真-4.2.6 (図-4.1.1の⑥)
親王塚町3丁目 築後10~20年の木造家屋
付近一帯は全壊が著しい。

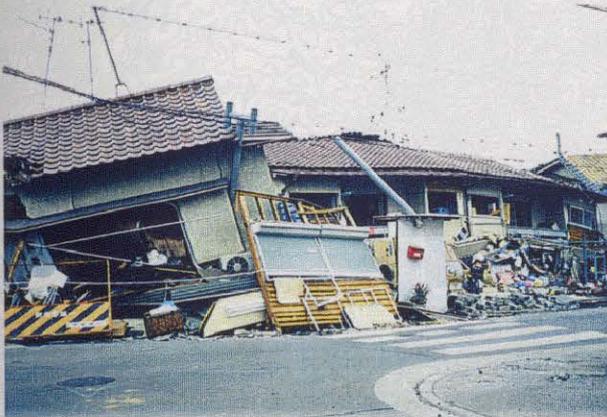
写真-4.2.8 (図-4.1.1の㉟)
南宮町8丁目付近 木造家屋全壊状況
この付近から北側に全壊した箇所が多く認められる。

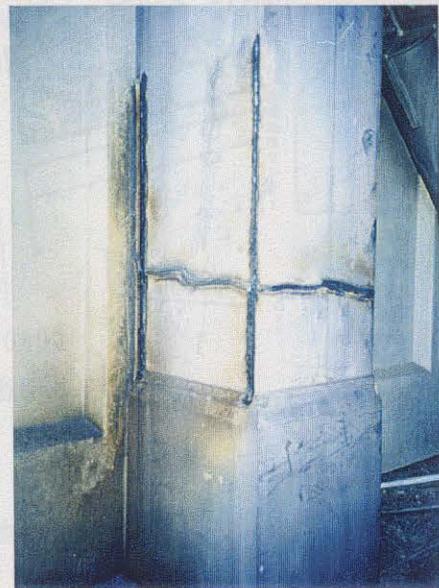
高浜町に築造されている鉄骨製の高層住宅は、大きく分けて5地域に区分される。この内の1地域は比較的新しく、目立った損傷は認められないが、その他の4地域については地表部に近くの支柱に損傷(写真-4.2.11～4.2.12)が認められる。また、一般住宅は比較的新しい木造家屋のためか被害は外観から見るかぎり健全もしくは軽微であるが、液状化や噴砂現象等により、建物が傾斜した箇所があると報告されている。

写真-4.2.12(図-4.1.1の㊲)
芦屋浜 高浜町
鉄骨高層マンションの主柱補修後。

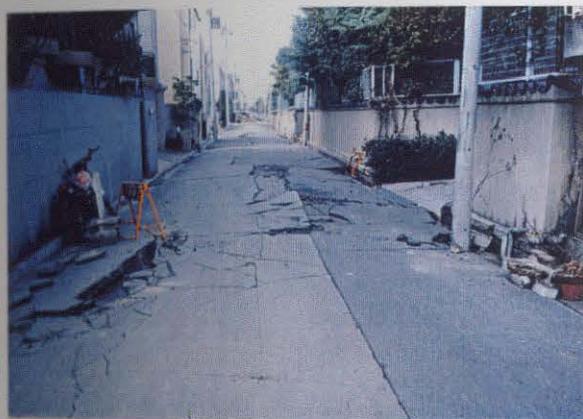
ほぼ西北西に走る道路の中央部に亀裂が認められ、南北方向からの圧縮応力を受け、道路中央部が数10cm隆起している（写真4.3.3）。

写真4.3.3 (図-4.1.2の 3)
浜町付近 道路中央隆起(10cm)

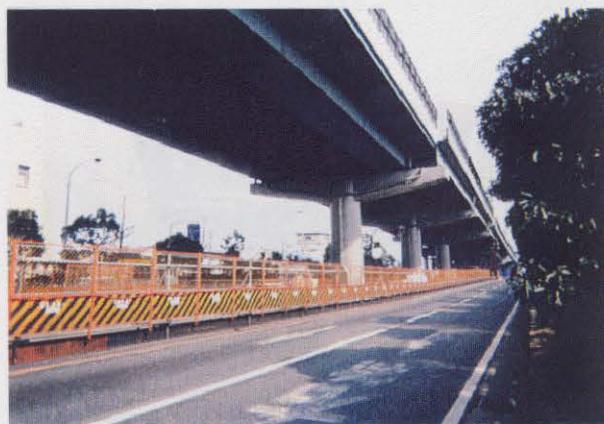
写真4.3.4(図-4.1.2の 4)
震災時北西方向へ力が加わったのか橋脚全体が
北西方向に傾く。

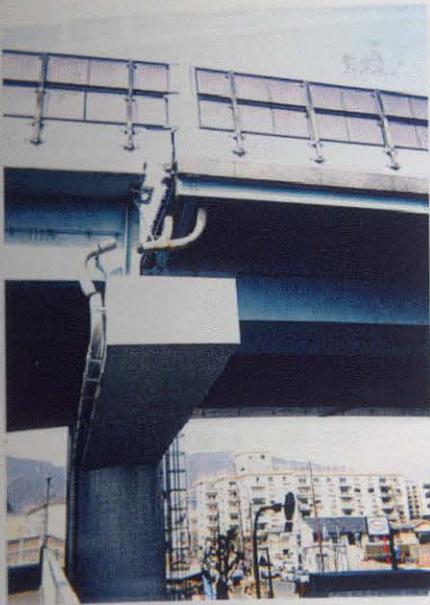
橋桁のずれは調査地西部の平田歩道橋付近で西（神戸側）へ 1m程度、竹園歩道橋付近では北（山側）へ50cm程度である。また、若宮町の宮川横断部付近でも橋桁のずれが生じている。東西方向、南北方向ともに大きな地震力を受けているものと判断される。桁のズレによる被害は、桁と桁間の目地の開きや落下防止用連結部材の破損等に見られ、その下を横断する歩道橋の基礎でもわずかに路面からの隆起等が見られた（写真-4.3.7）。

写真4.3.7 (図-4.1.2の 7)
橋桁のズレ
目視であるが1m程度ズレている
平田歩道橋より望む。

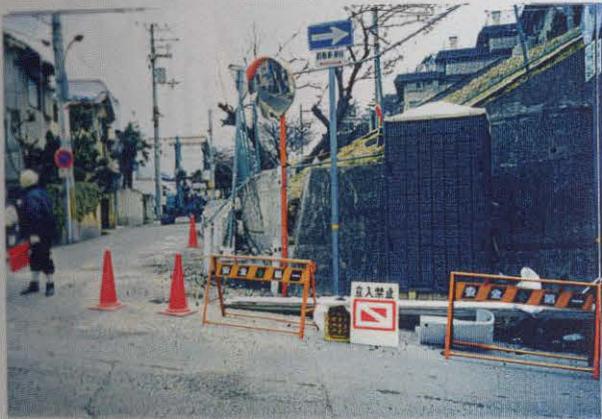
写真4.3.9 (図-4.1.2の 9)
岩園町付近 コンクリート擁壁道路側に傾斜

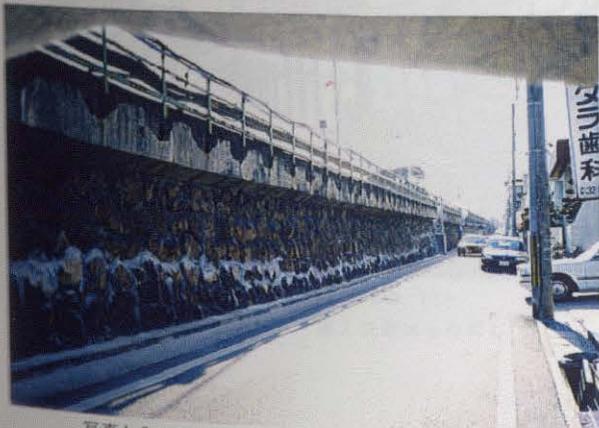
被害は盛土法面の崩壊や擁壁の変状による石積み擁壁のひび割れ等で、特に東芦屋1～3丁目にかけて、法面の崩壊が大きかったためか、道床や線路、南側（海側）の石積み擁壁の撤去を行い、H鋼打設等の復旧工事を行っていた（図-4.3.5）。路線の北側については、石積み擁壁の下部に水平方向にクラックが入っていたため、南北方向の力が加わったものではないかと考えられる（写真-4.3.10, 4.3.11）。

写真4.3.11 (図-4.1.2の 11)
同上
北面方向
石積擁壁の下部に水平クラックが走る。

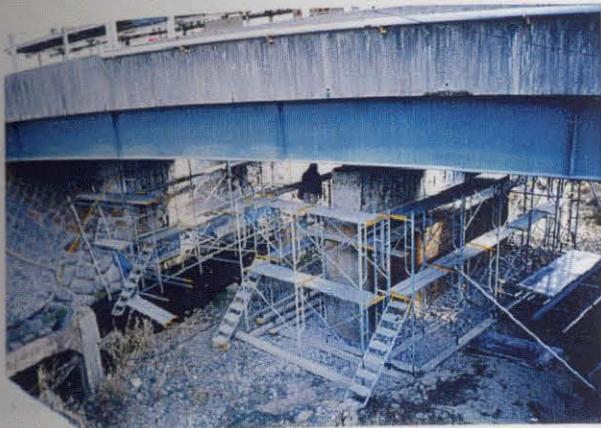
阪急芦屋川駅は芦屋川を挟んで橋梁部と盛土部分からなる。その盛土部では前述したような法面の崩壊が見られ、橋梁部ではその橋脚の頂部に於て補修工事が行われていた（図-4.3.7）。地震時に橋脚の頂部に損傷が生じたものと考えられる（写真-4.3.13）。

写真4.3.13(図-4.1.2の 13)
芦屋川駅橋梁部の橋脚
橋脚の頂部の補修が行われている。

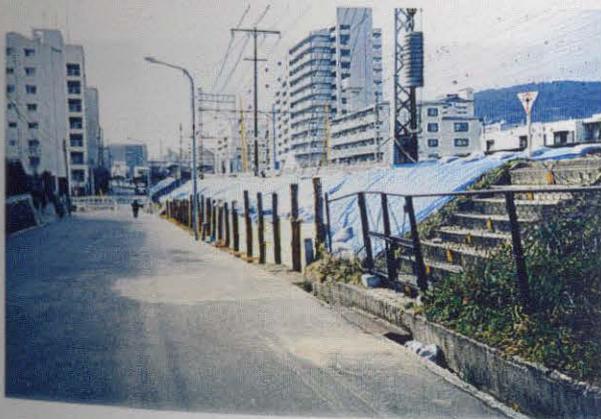
盛土法面がはらんだ状態で水路を塞いでいる。（写真-4.3.17）また、夙川までの鉄橋の下部（道・人道）にあたる橋台には最大50mm程度の亀裂が生じ薬剤等の注入による補修工事が完了している。

写真4.3.17(図-4.1.2の 17)
親王塚町付近 盛土法面はらみだし

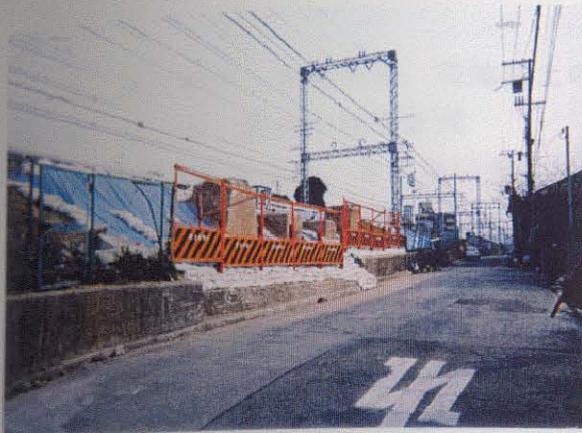
写真4.3.19(図-4.1.2の 19)
盛土の表層崩壊

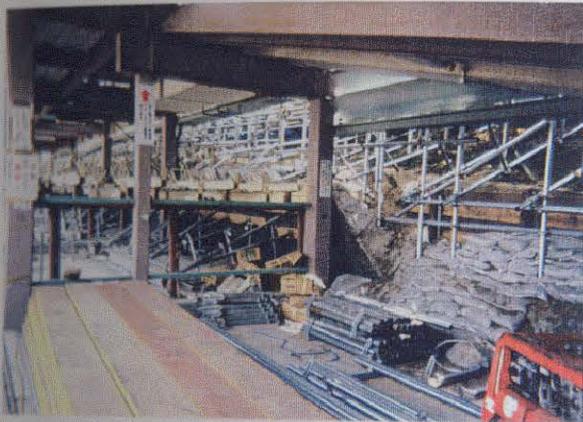
写真4.3.21(図-4.1.2の 21)
阪神芦屋西駐輪場の盛土部の崩壊
石積擁壁の転倒が見られる。
