5. 神戸市東灘区の被害状況

A. 東部地区

5. 1 概 要

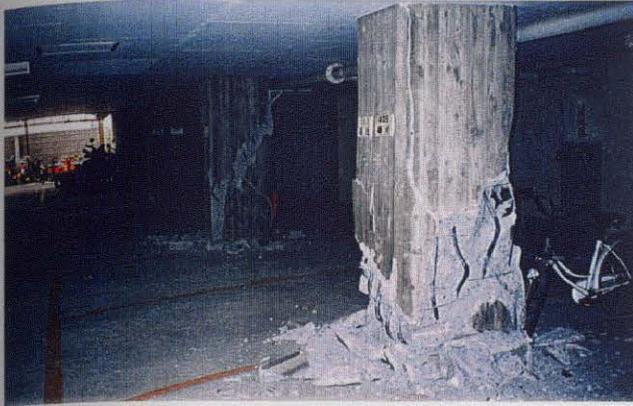
写真-5.2.1(図-5.2.1の①)
神戸市東灘区森北町3丁目
RC造建物の被害状況

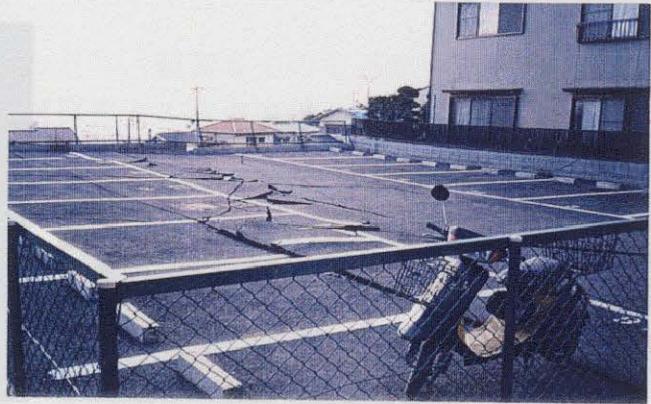
全壊1戸・半壊15戸・一部損壊25戸が狭い帯状領域に分布する。この領域には道路擁壁などの損傷を伴っている(写真-5.2.2)。この分布域は，後述する甲南女子大学付近の地すべり域に近い。また，地質的には芦屋断層の延長部に相当する可能性がある。被害の程度はそれほど激しくないが，分布がほぼ直線状で狭い領域に集中しているため，地すべりあるいは断層起源の破碎域などの地盤条件の影響が考えられる。

写真-5.2.2(図-5.2.1の②)
神戸市東灘区森北町7丁目
駐車場路盤の被害

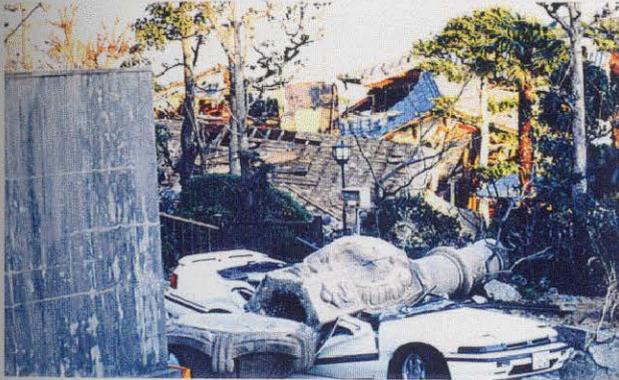
写真-5.2.3(図-5.2.1の③)
神戸市東灘区岡本7丁目
木造および灯籠の倒壊状況

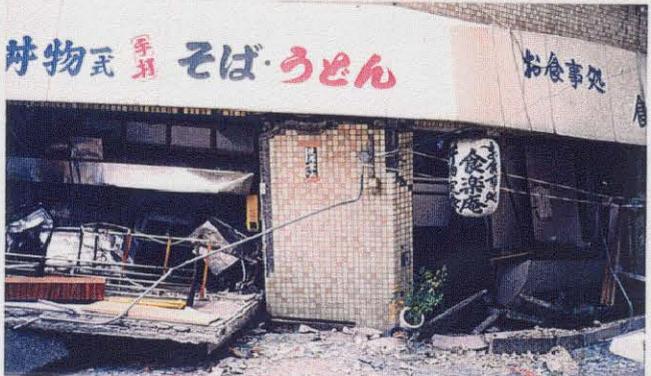
写真-5.2.4(図-5.2.1の④)
神戸市東灘区森南町1丁目
RC造建物の被害状況

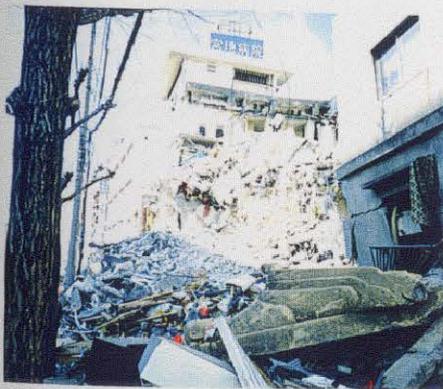
写真-5.2.5(図-5.2.1の⑤)
神戸市東灘区本山中町4丁目
RC造建物の被害状況

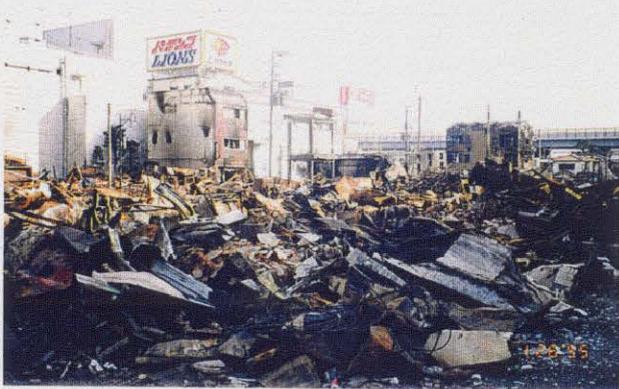
写真-5.2.6(図-5.2.1の⑥)
阪神電鉄青木駅南部
火災焼失区域

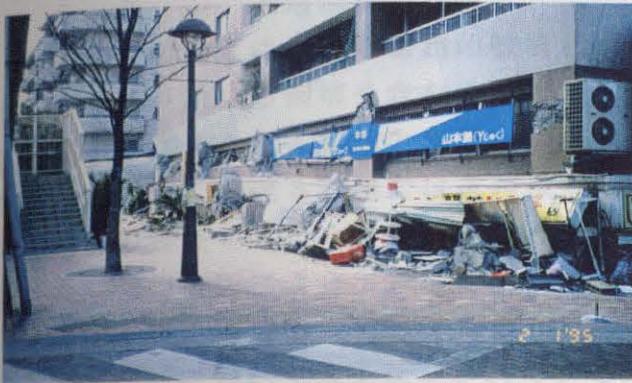
写真-5.2.7(図-5.2.1の㉑)
JR 榎津本山駅南側
RC造建物の1F圧壊状況

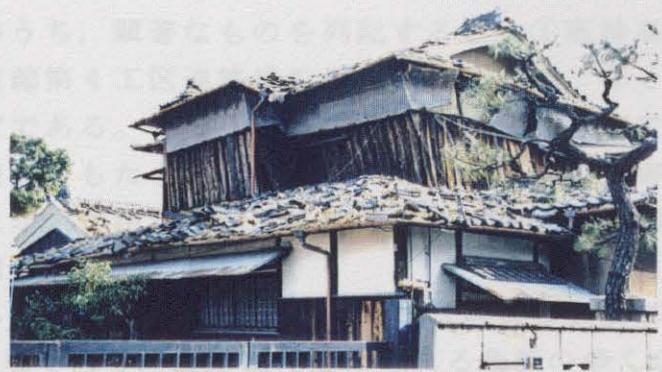
写真-5.2.8(図-5.2.1の㉒)
神戸市東灘区深江南町1丁目
木造建物の被害状況

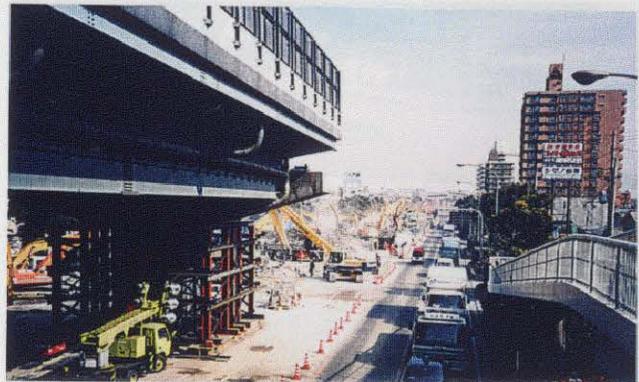
本被害調査時においては、写真-5.3.1、写真-5.3.2に示すように、転倒した高架橋の解体撤去作業がかなり進行していたため、橋脚部の被害状況の詳細は不明であった。しかし、諸機関によって発表された写真によると、橋脚の破壊は橋脚の下部でせん断破壊されていたり、根元で折れ曲がって破壊するなど、転倒区間の破壊様式は一定していないようである。また、転倒方向は道路面が北側に向く方向である。この転倒区間の工法はピルツ工法という特殊な工法であり、橋桁はコンクリートの連続桁というトップヘビーなものであったことが指摘されている。

写真-5.3.2(図-5.3.1の②)
神戸市東灘区深江本町2丁目
高架橋の転倒区間

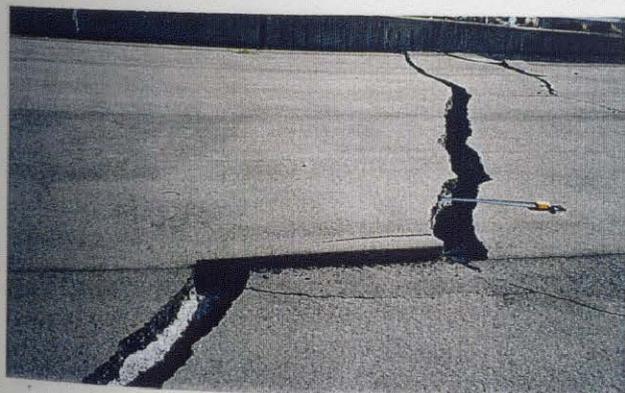
橋梁部においては、写真-5.3.4と写真-5.3.5に示すように、橋梁方向やそれとほぼ直交する方向などに著しい開口亀裂が認められ、開口亀裂の深さは1.5m位に達することが確認される。

写真-5.3.5(図-5.3.1の⑤)
神戸市東灘区深江大橋北西部
深江大橋の被害状況

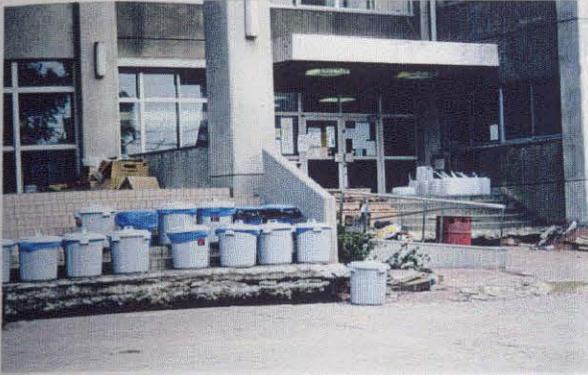
写真-5.3.18(図-5.3.1の㉔)
東部第4工区東灘高等学校
RC造建物の相対的な浮上

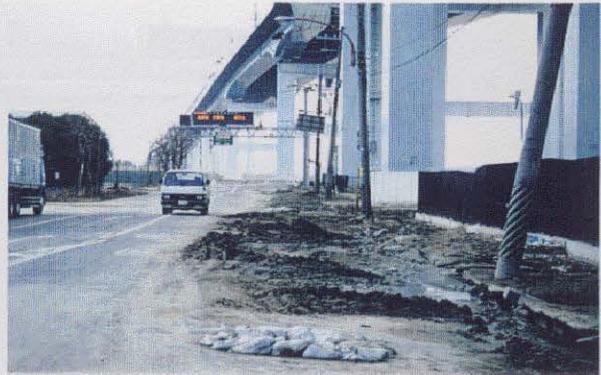
写真-5.3.19(図-5.3.1の㉕)
東部第4工区阪神高速湾岸線付近
道路における噴砂状況

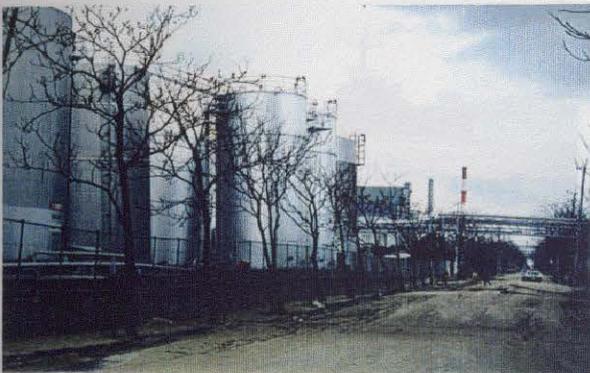
写真-5.3.20(図-5.3.1の㉖)
東部第4工区南部
円柱鋼製タンクの傾斜と道路状況

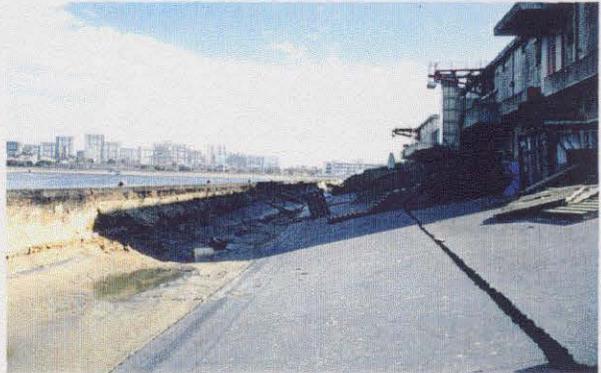
写真-5.3.21(図-5.3.1の㉗)
東部第4工区清水運輸付近
護岸の被害状況

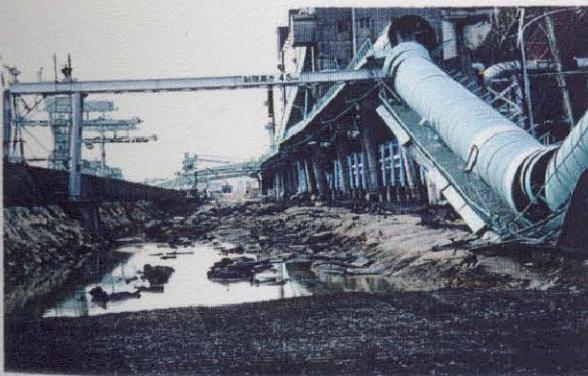
写真-5.3.22(図-5.3.1の㉘)
東部第4工区吉原製油付近
護岸の被害状況

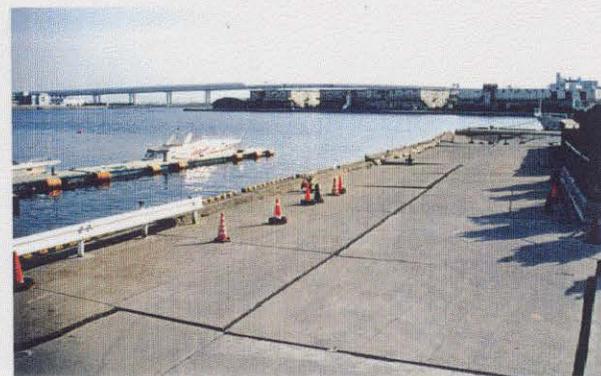
写真-5.3.23(図-5.3.1の㉙)
神戸市東灘区深江南町4丁目
護岸の被害状況

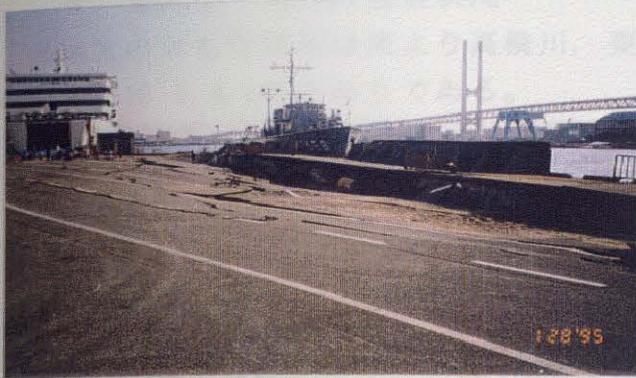
護岸は完全に崩壊はしていないが、護岸が前面に押し出され、その背後地盤が1.5~2.0m沈下しているため、護岸と背後地盤に著しい段差が生じており、埠頭の使用は不可能となっている。

写真-5.3.24(図-5.3.1の㉔)
深江南町4丁目フェリー埠頭
護岸背後地盤の沈下

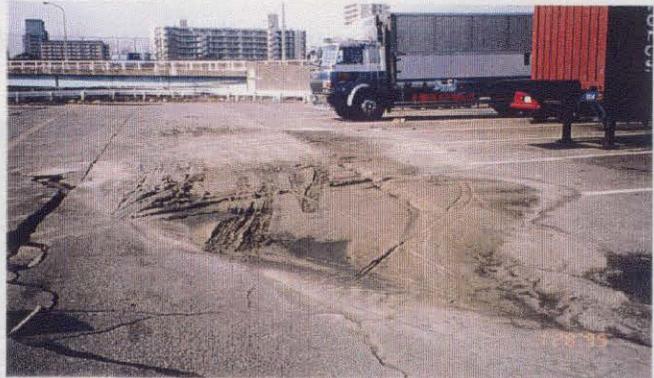
写真-5.3.25(図-5.3.1の㉕)
深江南町4丁目フェリー埠頭
護岸背後の噴砂状況

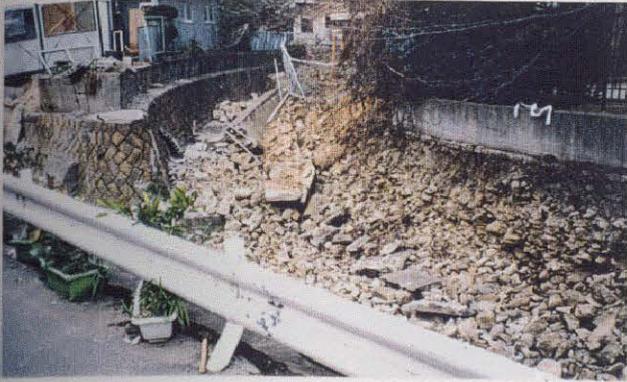
写真-5.4.1(図-5.3.1の㉗)
神戸市東灘区本庄町3丁目
高橋川左岸の護岸崩壊状況

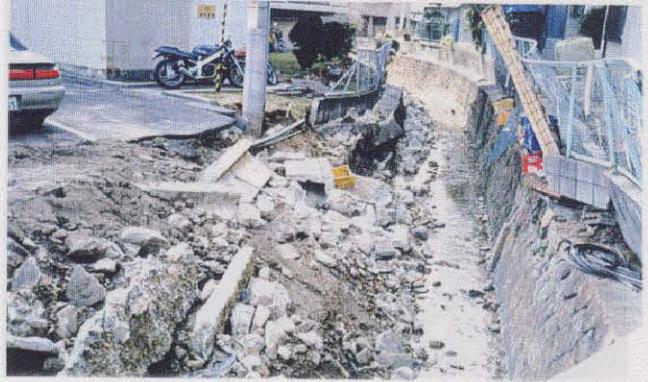
写真-5.4.2(図-5.3.1の㉘)
神戸市東灘区本庄町3丁目
高橋川左岸の護岸崩壊状況

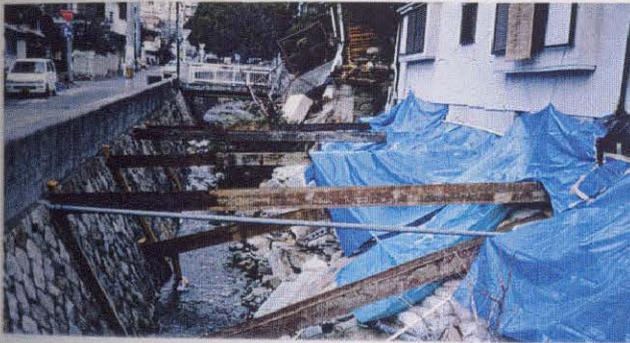
写真-5.4.3(図-5.3.1の㉙)
神戸市東灘区本山中町2丁目
要玄寺川左岸の護岸崩壊状況

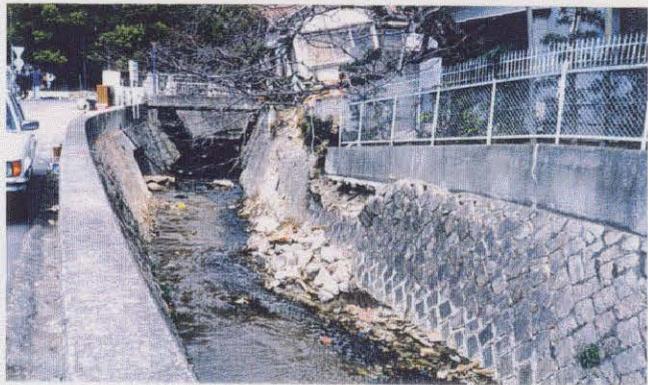
写真-5.4.4(図-5.3.1の㉚)
神戸市東灘区本山中町2丁目
要玄寺川左岸の護岸崩壊状況

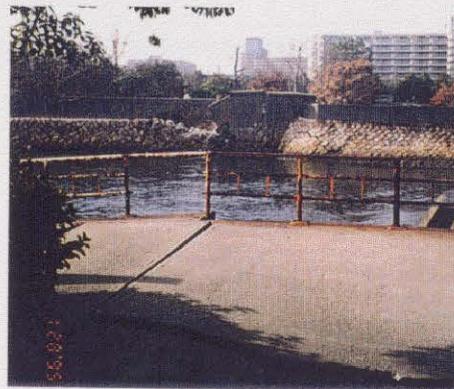
写真-5.4.6(図-5.3.1の㉜)
神戸市東灘区青木3丁目
天上川河口付近の護岸変状

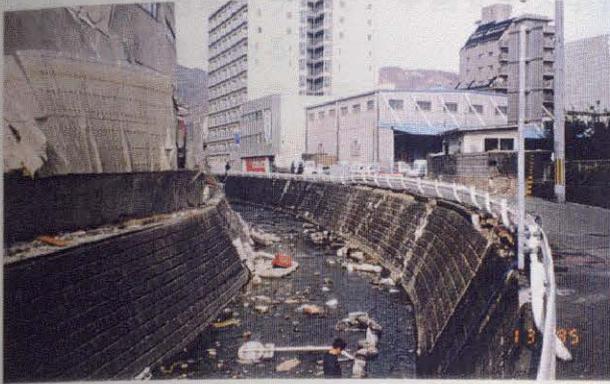
写真-5.4.7(図-5.3.1の㉓)
神戸市東灘区甲南町1・2丁目境
天上川護岸の膨らみ(5cm程度)

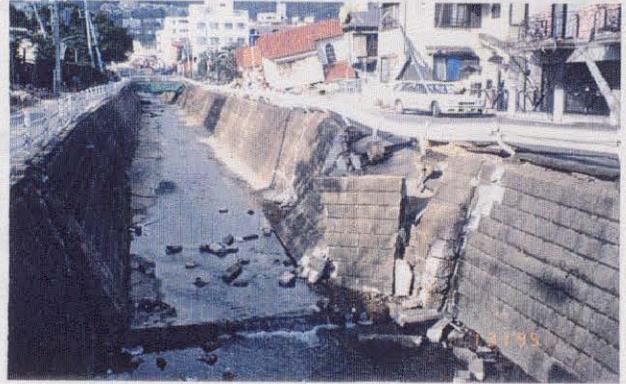
写真-5.4.8(図-5.3.1の㉔)
神戸市東灘区田中町1・2丁目境
天上川護岸の崩壊状況

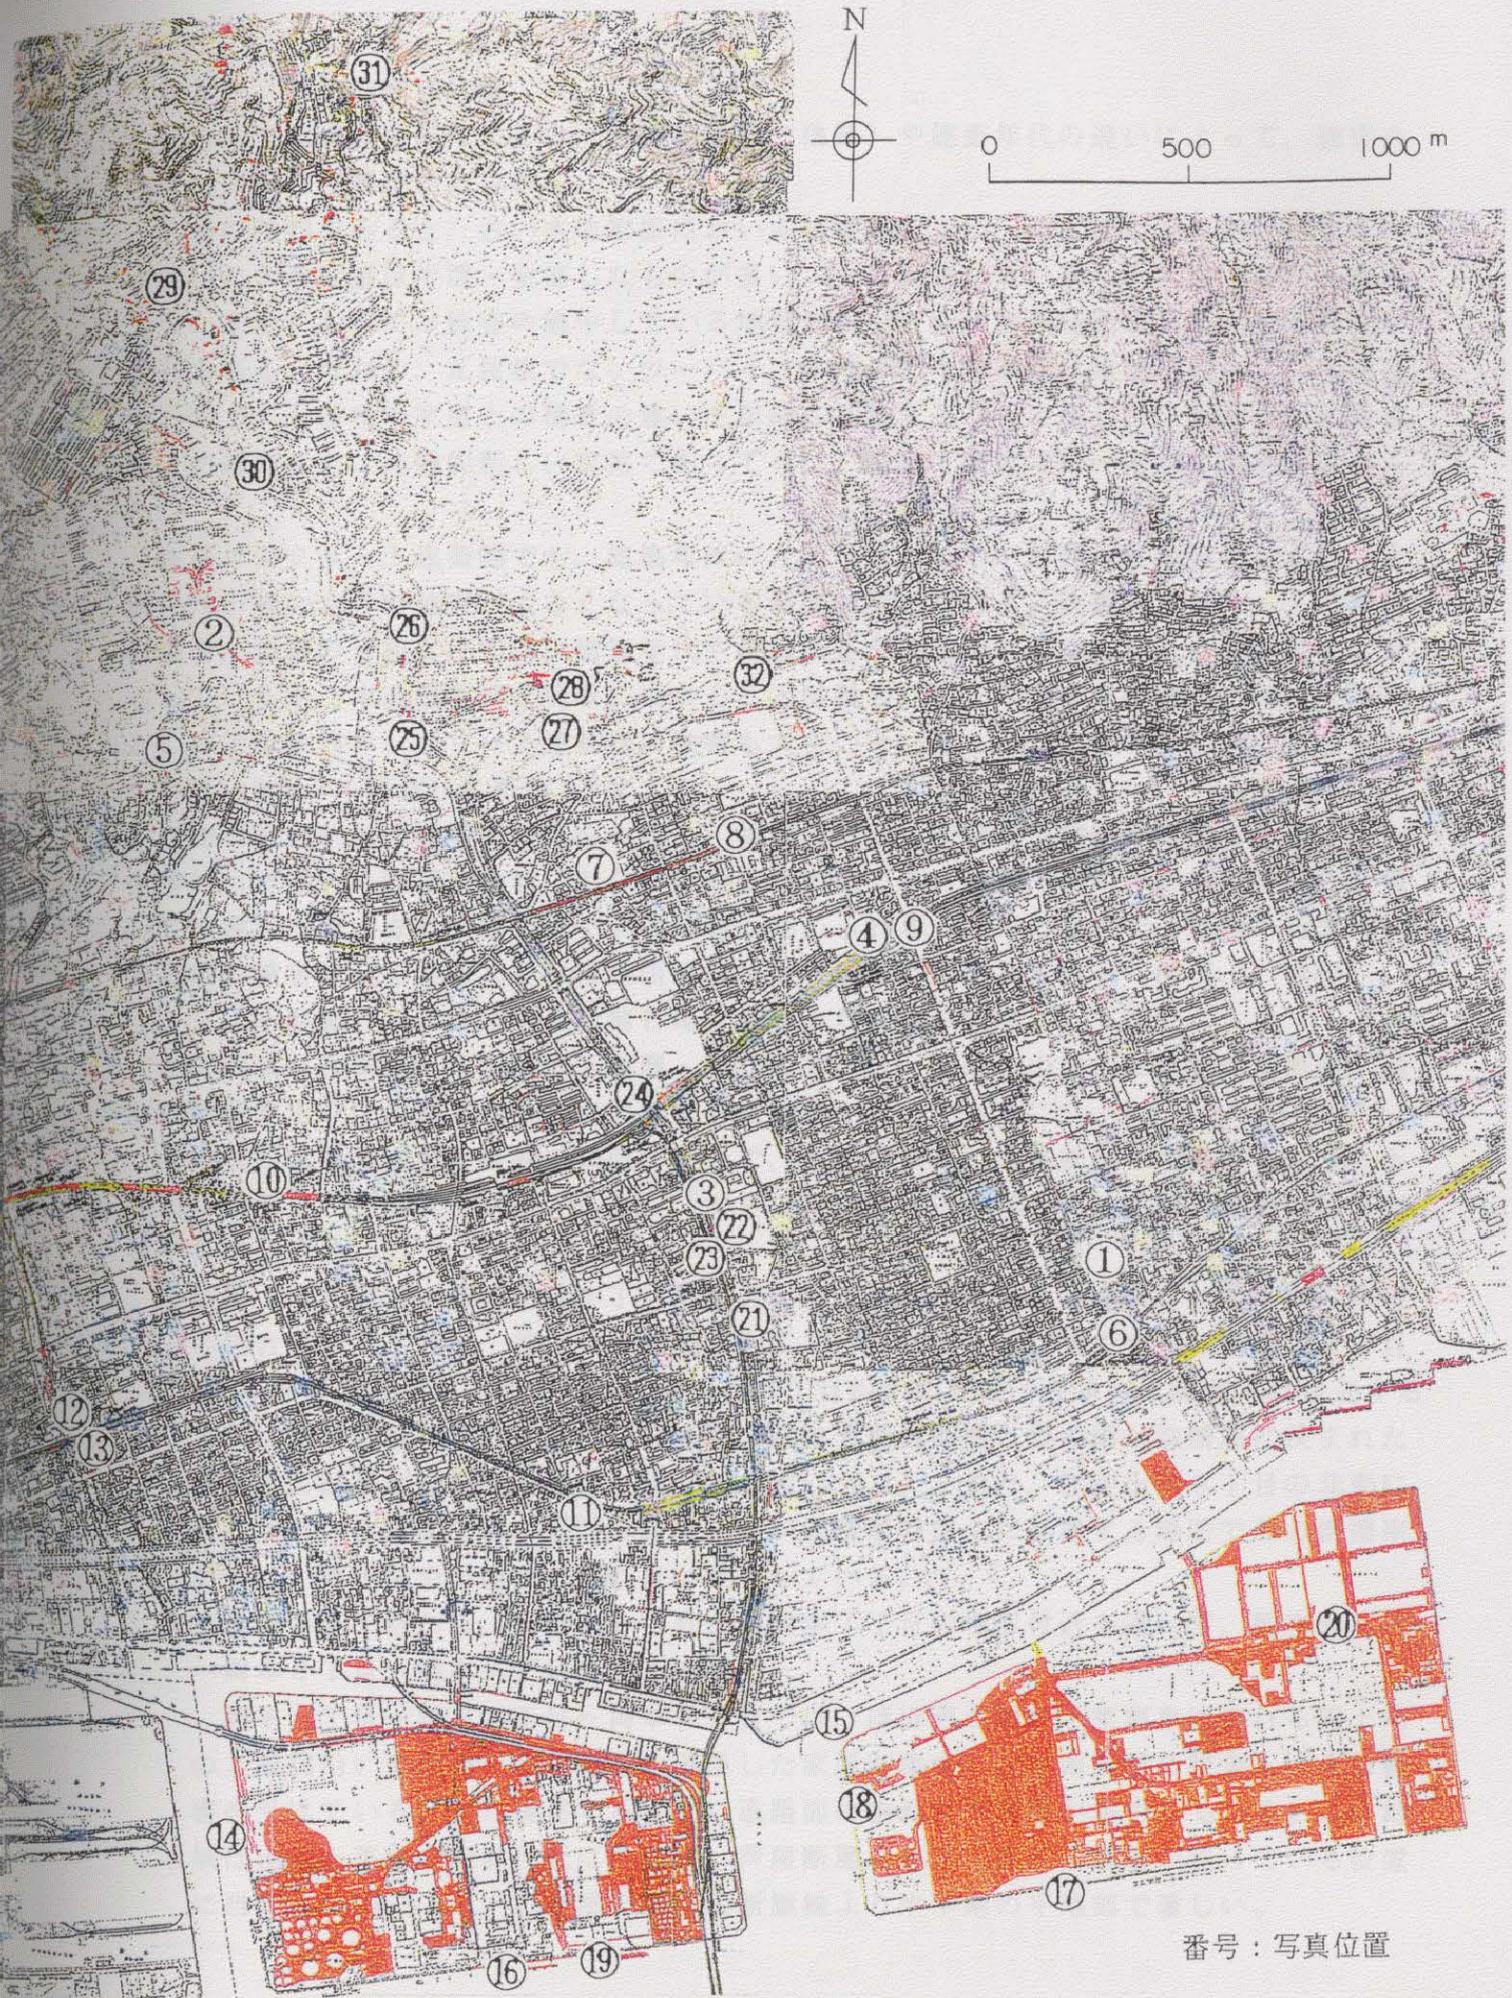
番号：写真位置

図-5.5.2 東灘区西部地区の主要構造物，河川，斜面，宅地盛土の被害分布図

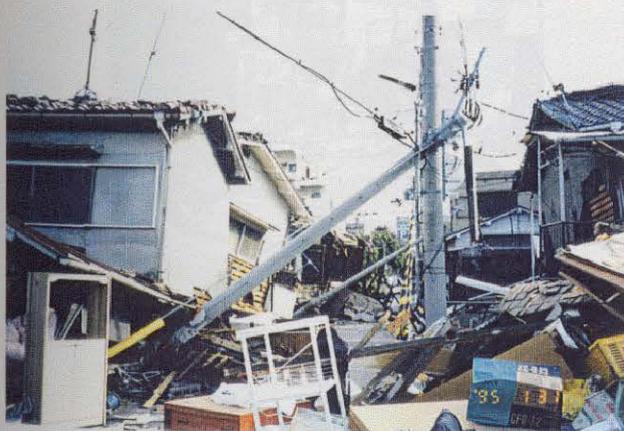
写真-5.6.5 (図-5.5.1の⑤)
田中町2-17 木造家屋の倒壊

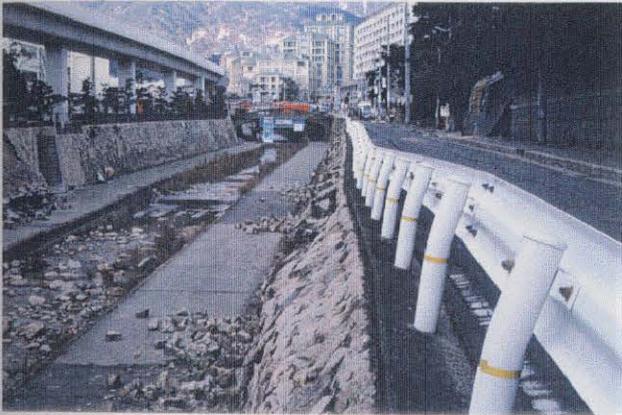
写真-5.7.3 (図-5.5.2の③)
道路に擁壁と平行の割れ目発生、石積み
擁壁ははらみ出し、一部崩壊。

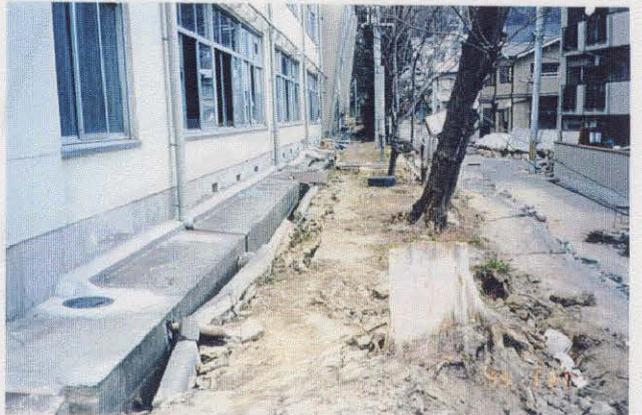
写真-5.7.4 (図-5.5.2の④)
本山中学校の校舎の周りの道路面に発生した割れ目、側溝は圧縮してつぶれている。

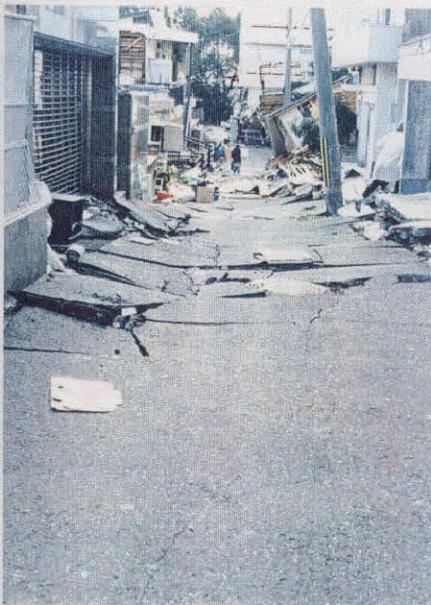
写真-5.7.5 (図-5.5.2の⑤)
マンホール・電柱の周囲から割れ目発生。
道路はコンクリート建築物に挟まれ、全
体として圧縮変形している。

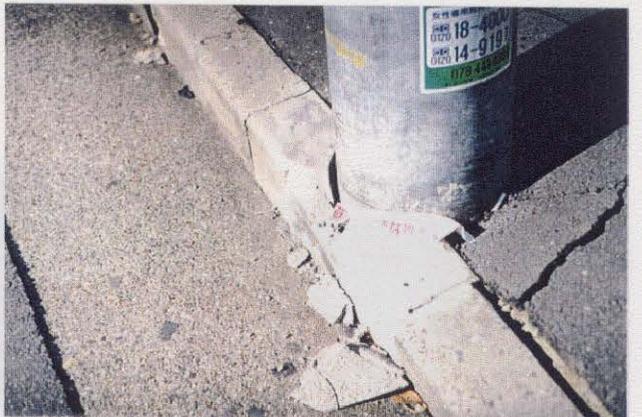
写真-5.7.6 (図-5.5.2の⑥)
電柱の周囲から割れ目発生

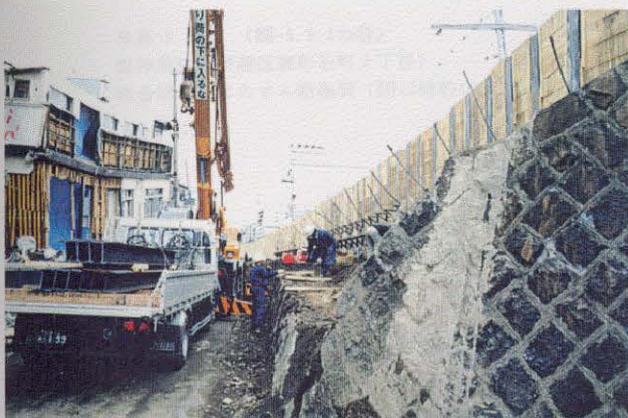
写真-5.7.9 (図-5.5.2の㉙)
 JR (東灘区田中町3丁目)
 石積み擁壁の倒壊のため盛土の崩壊を生じた。
 H型鋼・矢板による応急対策がとられている。

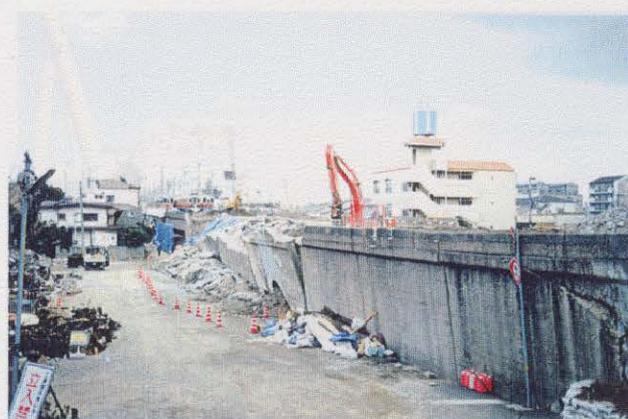
写真-5.7.12 (図-5.5.2の㉜)
 阪神電鉄 (東灘区御影石町3丁目)
 擁壁の前方への傾斜、一部倒壊がみられる。

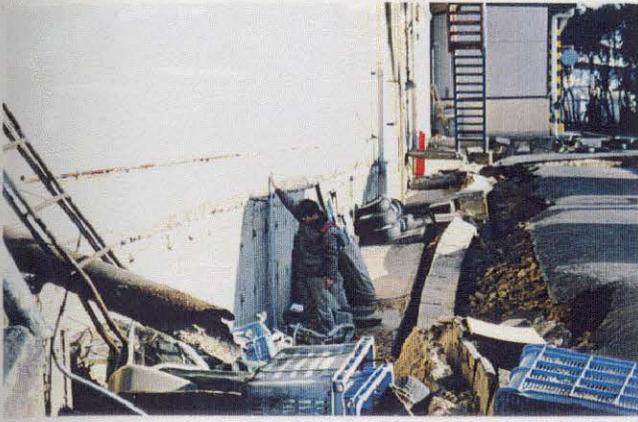
写真-5.7.18 (図-5.5.2の㊸)
 東部第3工区(東灘区魚崎浜町)
 東リバーゲート、構造物周辺が2m程度陥没する。

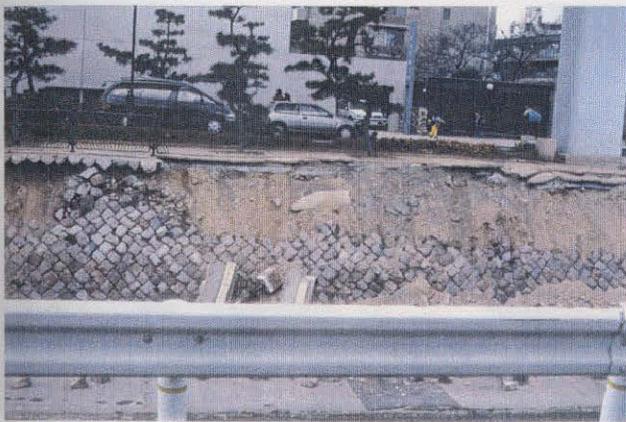
写真-5.8.3 (図-5.5.2の㉕)
住吉川の護岸 石積み擁壁の崩壊

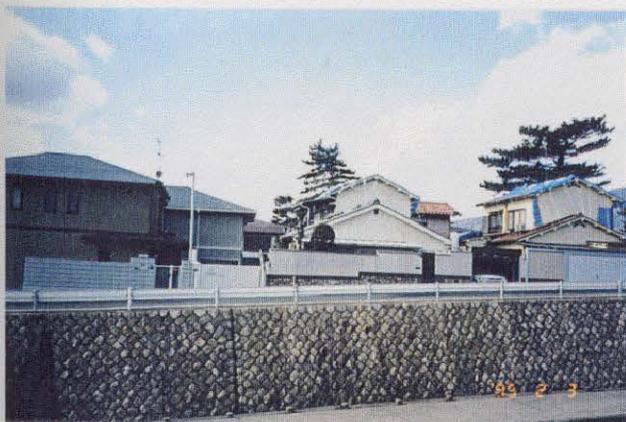
写真-5.8.5 (図-5.5.2の㉗)
住吉川の護岸
石積み擁壁は変形していない。

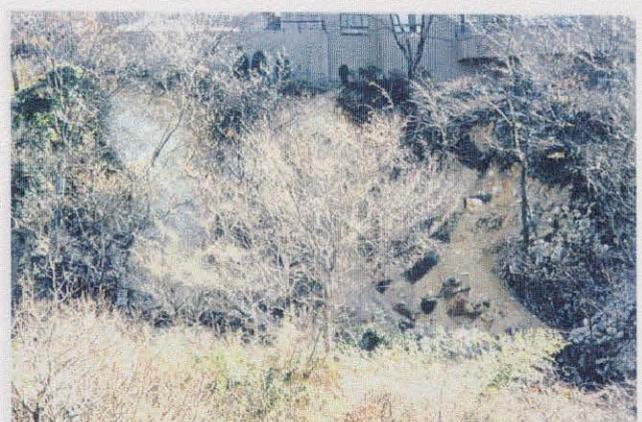
写真-5.8.6 (図-5.5.2の㉘)
住吉川の護岸(白鶴堰堤の北、左岸)
石積み擁壁と段丘層・花崗岩の崩壊。

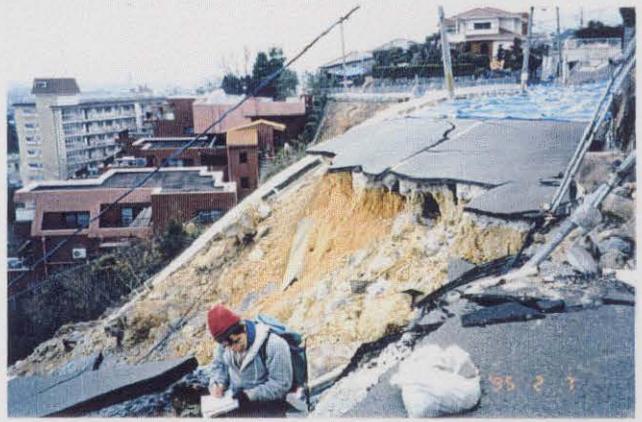
写真-5.8.8 (図-5.5.2の㉔)
西岡本の盛土の崩壊
道路面に割れ目発生、低角のすべり面は
認められない。

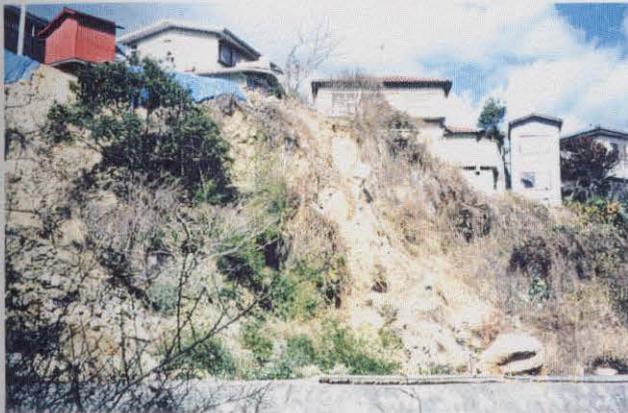
写真-5.8.9 (図-5.5.2の㉕)
住吉山手9丁目の大月川左岸で
段丘層の崩壊、巨礫の崩落。

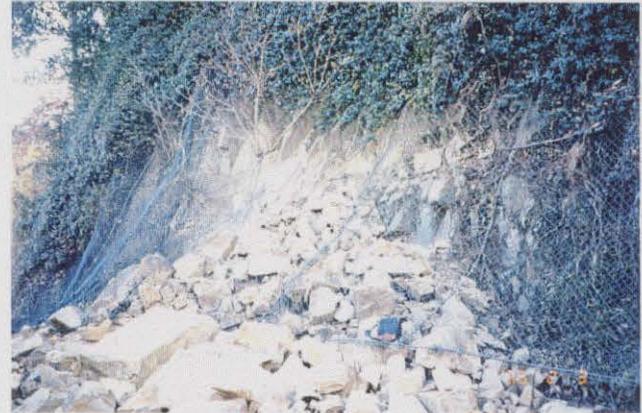
写真-5.8.10 (図-5.5.2の㉖)
渦森台1丁目の大月川右岸
花崗岩の節理に沿う崩壊。

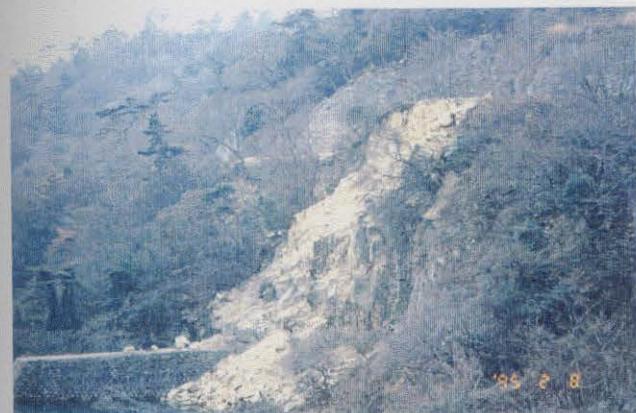
写真-5.8.11 (図-5.5.2の㉗)
住吉台の北の住吉川上流
花崗岩が節理・小断層に沿って崩壊している
