6. 神戸市灘区の被害状況

6. 1 概 要

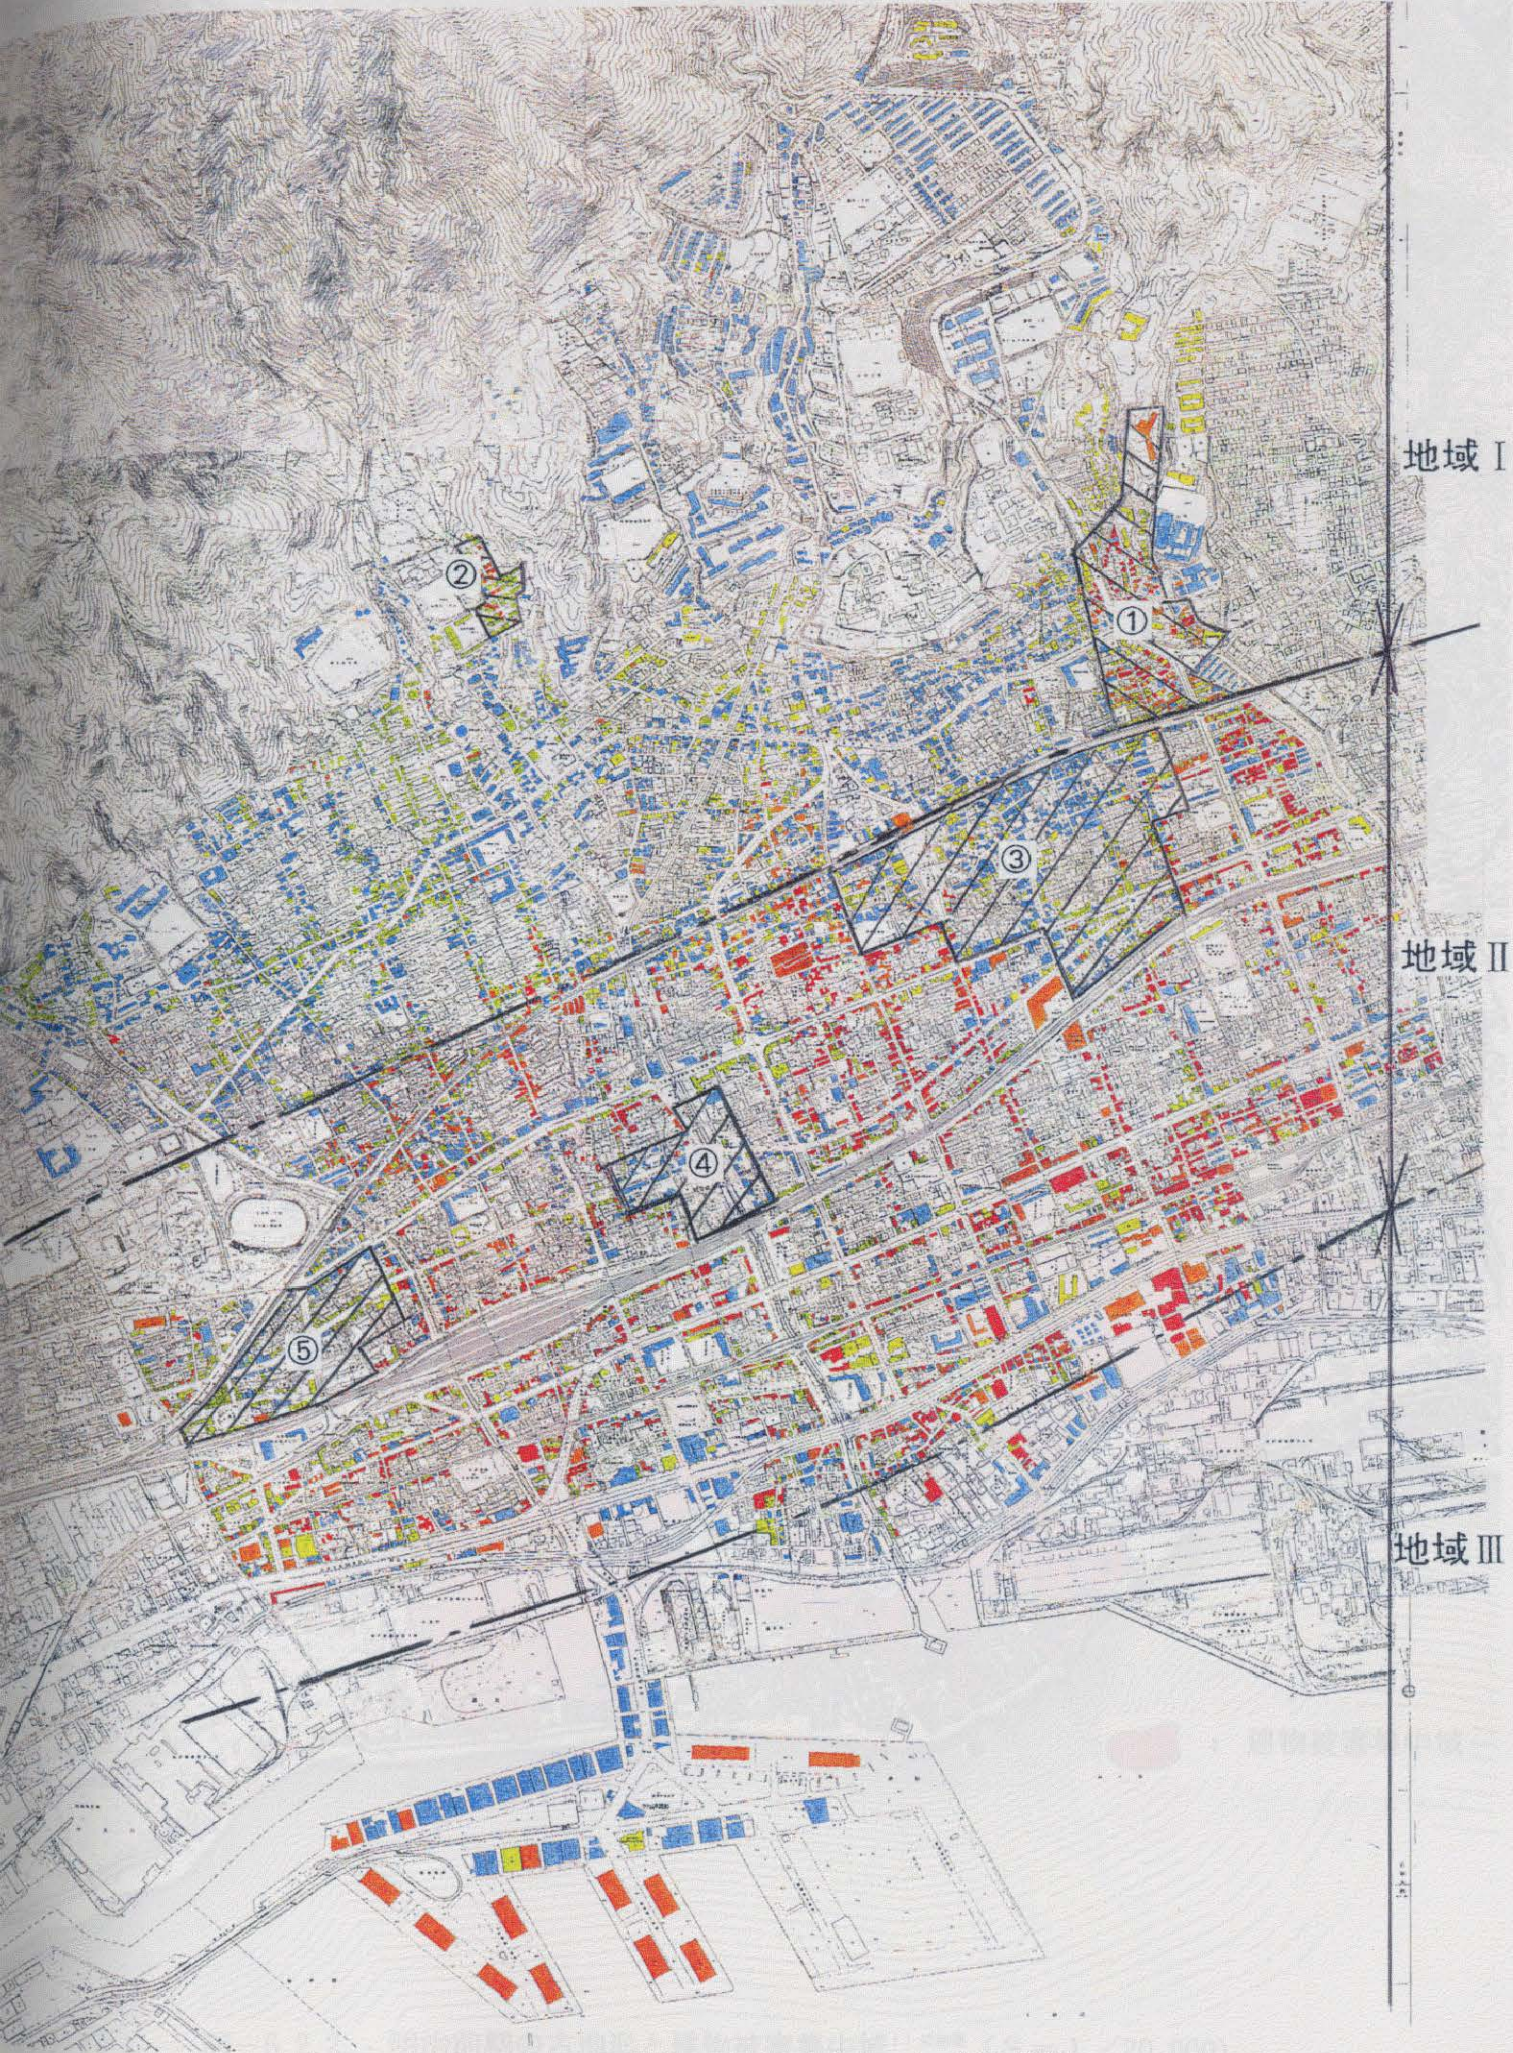
图-6.2.1 家屋被害状况分布图 (S = 1 / 20,000)

以上述べたとおり，灘区の建物の被害の大きい地域は海岸から約 500m の位置より北側の幅約 1.5km の地域に集中しており，気象庁発表による震度 7 の分布域に概ね一致しているが，かなり複雑な形状を示している。この原因としては，建物の新旧，構造の相違，地域的な地盤の違いによるものであると考えられる。木造家屋は全体的に古い家屋において被害が顕著であり，新しい家屋（目視による判断で築後 5 年以内）の損傷は，被害が集中している地域においても軽微である（写真－6.2.1 参照）。また，R C あるいは鉄骨建築物は，木造家屋に比べるとその被害は軽微であるが，これらの建物のうち大きな被害が発生しているものは，統計的に処理したものではないが，①建築年代が古い（昭和 56 年都市計画図に記載されているもの），②1 階が駐車場あるいは店舗となっており，構造的に弱部を有している建築物，③5～7 階建ての中規模の建築物に多く認められる（写真－6.2.2 参照）。また，学校あるいは公共の集合住宅（公団，市営，社宅等）は，被害が軽微である。

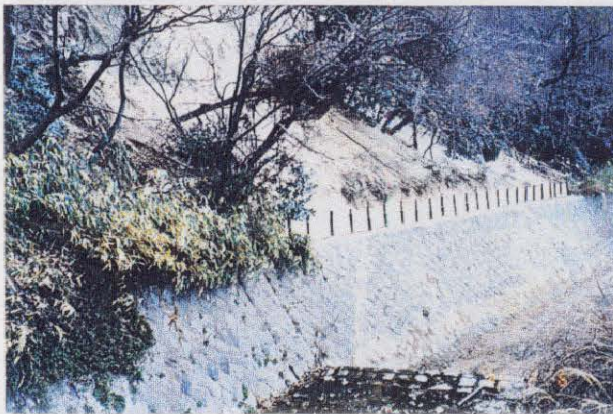
写真-6.4.1

石屋川・一王山町付近(図-6.4.3の①)

左岸急崖部が幅30m、高さ15mに渡って表層崩壊が発生する。

河川内に崩積土砂が流入した跡が認められるが、既に撤去されている。

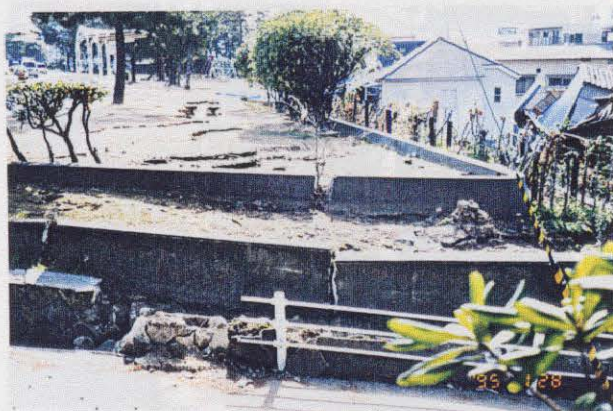
写真-6.4.2

石屋川・楠丘町1丁目石屋川公園(図-6.4.3の②)

写真右側方向にすべりが生じており、段差を生じながらテンションクラックが数条で発生している。地割れは10~20cm開口し、10cm程度の段差がついている。

写真手前の石積み、擁壁は転倒している。

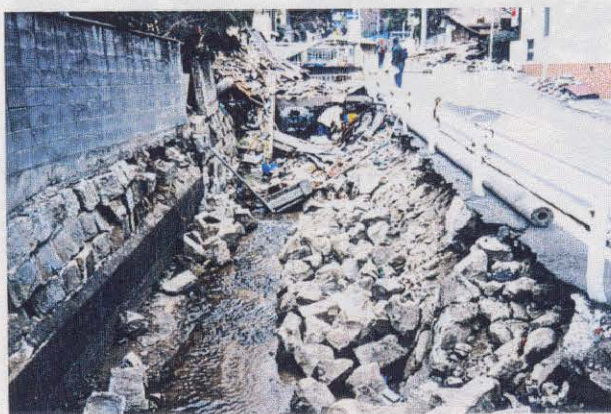
写真-6.4.3

高羽川・徳井町5丁目付近(図-6.4.3の③)

高羽川兩岸の護岸石積みが約20mに渡って倒壊している。

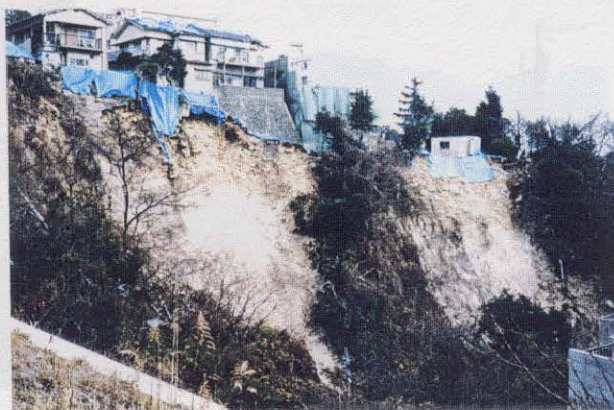
写真-6.4.4

都賀川・箕岡通1丁目付近(図-6.4.3の④)

左岸急崖部の3ヶ所で斜面表層崩壊が生じている。斜面上部は段丘堆積層、下部は花崗岩より成る。

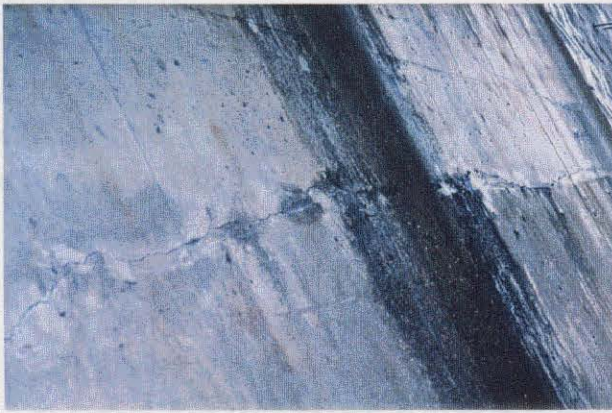
阪急電車～河口に到る区間において、橋梁の損傷(橋台の一部にクラック、橋桁端部、高欄の一部のコンクリートが欠落する等)が目立つ。写真-6.4.5はその一例であるが、J R線の右岸橋台部に入った横クラックの状況で、クラック以外の大きな損傷は認められない。

写真-6.4.5
都賀川・JR都賀川橋(図-6.4.3の⑤)
左岸側の橋台に横クラックが連続して入る。

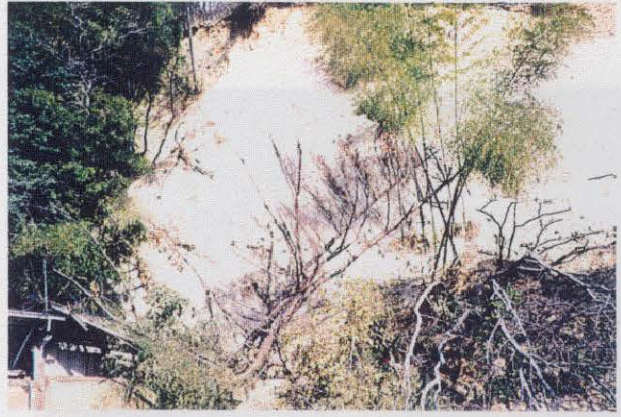
写真-6.4.13 一王山町の斜面崩壊(図-6.4.9の⑤)
上部の段丘礫層, 下位の風化花崗岩が表層崩壊を
起こしている。
