## 7. 神戸市中央区の被害状況

### 7. 1 概要

## 7. 2 建物の被害状況

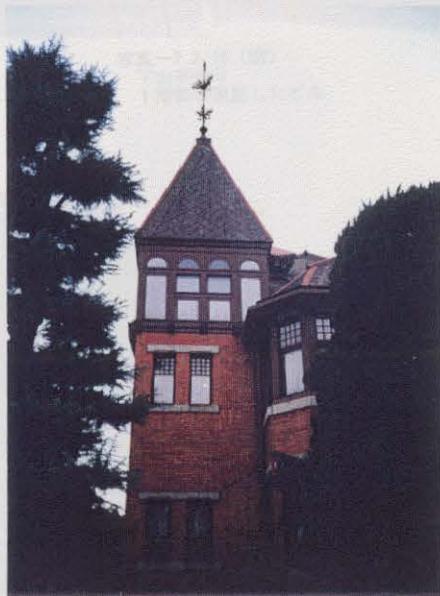
写真-7.2.12 (㉜)  
異人館風見鳥の家  
壁面にクラック

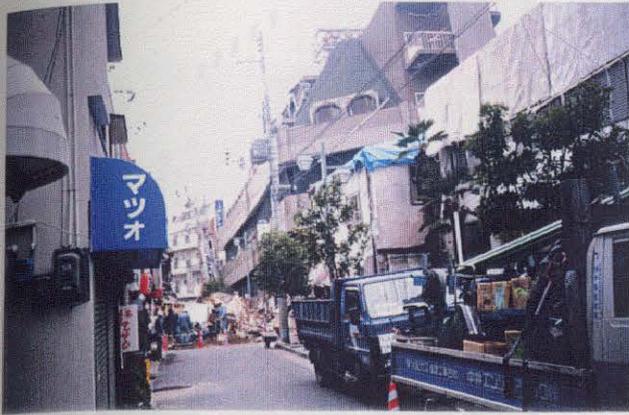
写真-7.2.13 (13)  
中山手通り  
5階建ホテルの1階部分が座屈・転倒

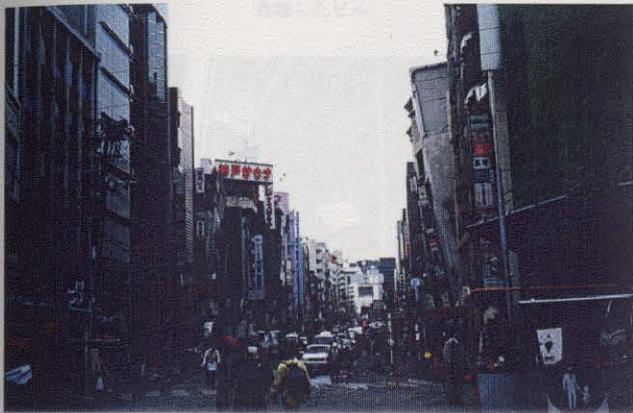
写真-7.2.15 (15)  
三宮駅前通りの被害状況

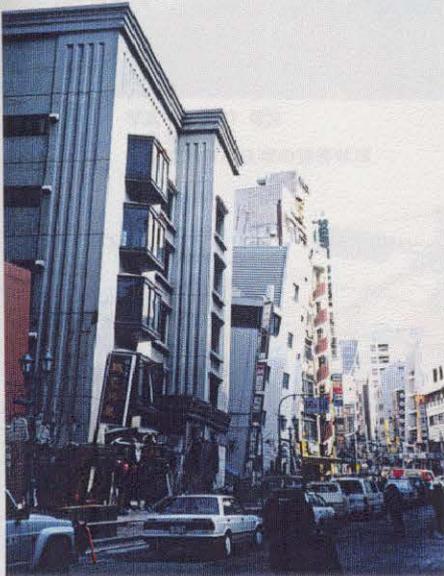
写真-7.2.17 (17)  
三宮駅に密集するビルの被害状況

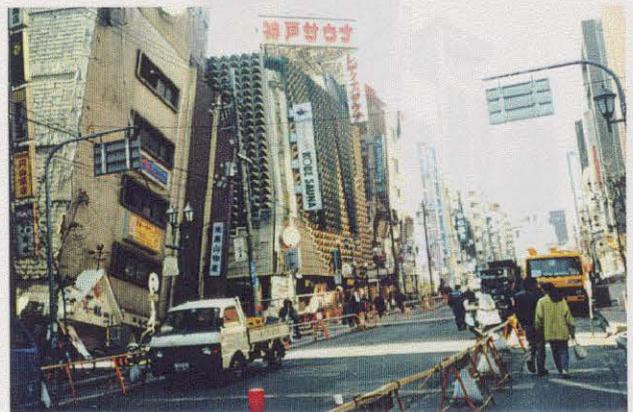
写真-7.2.18 (18)  
三宮駅前  
5～6階建ビルが軒並み倒れている状況  
1階部分が座屈しているビルもみられる

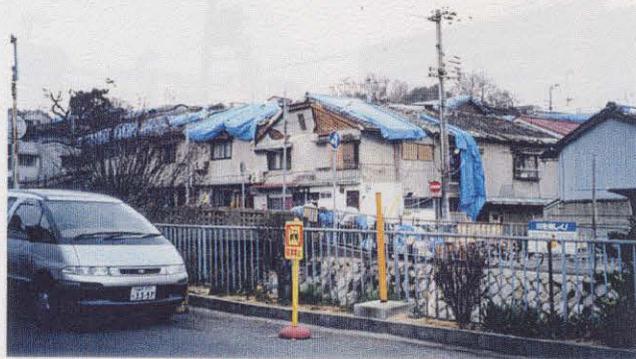
写真-7.2.22 (22)  
中山手通り  
宇治川の東側における木造家屋の傾斜

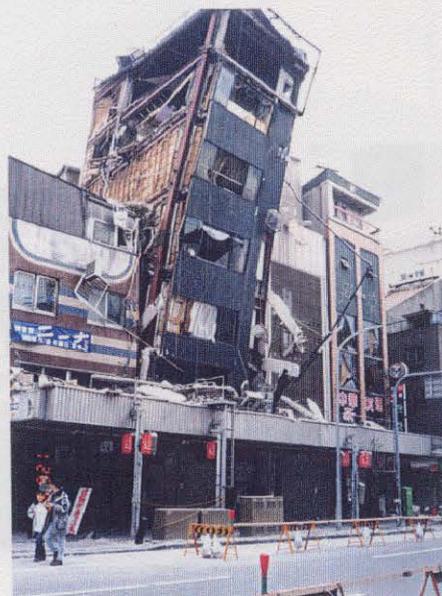
写真-7.2.24 (24)  
三宮駅ビル  
鉄骨建造物の倒壊状況

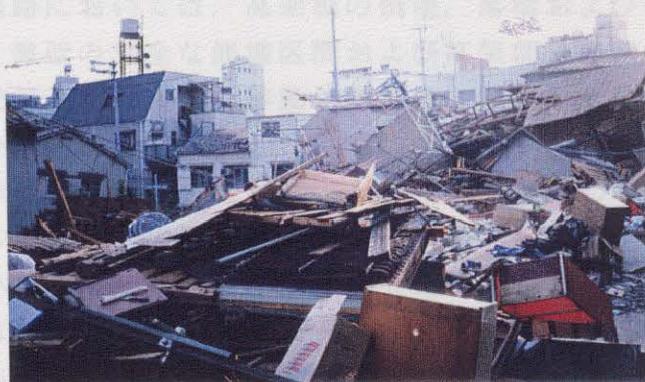
写真-7.2.32 (㉕)  
中山手通り  
中国人居住区域の状況

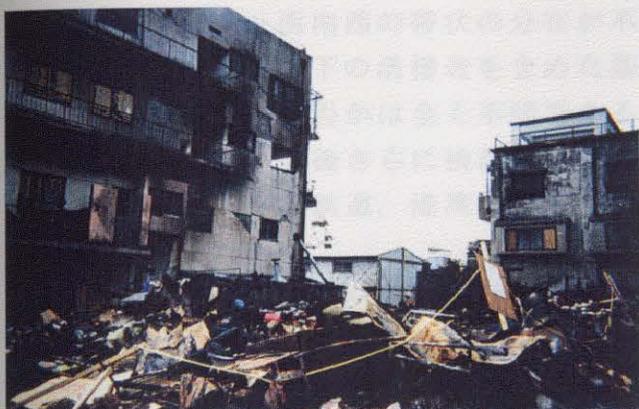
写真-7.2.33 (㉖)  
大日通り六丁目  
全焼家屋状況

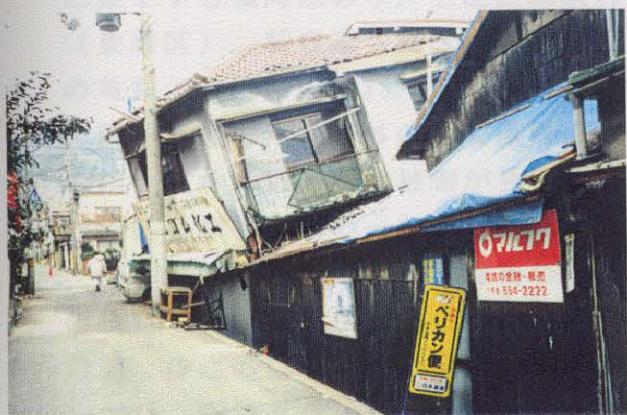
写真-7.2.35 (㉘)  
若葉通り  
2階部分の家屋の傾斜

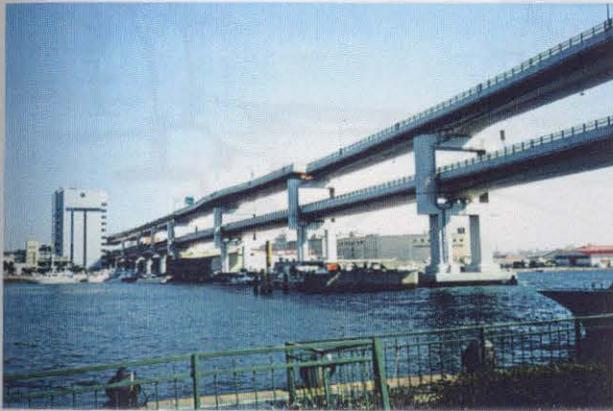
写真-7.3.3 (39)  
浜手バイパス道路分断

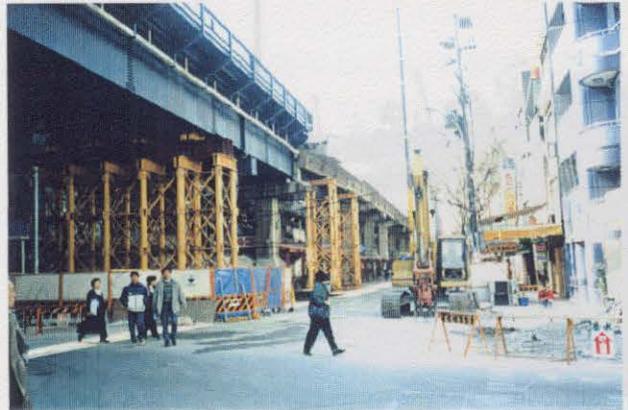
写真-7.3.4 (40)  
阪急電鉄線路の寸断

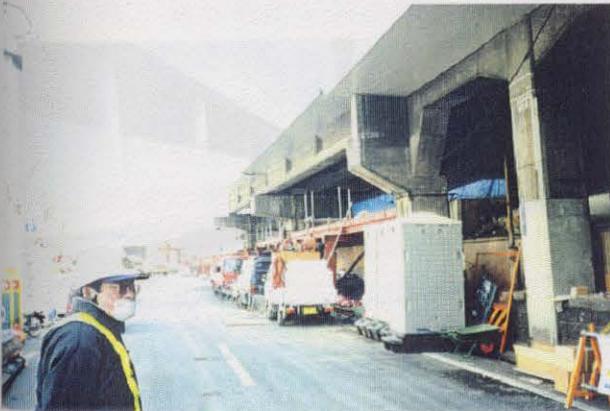
写真-7.3.5 (41)  
阪急電鉄の線路復旧作業

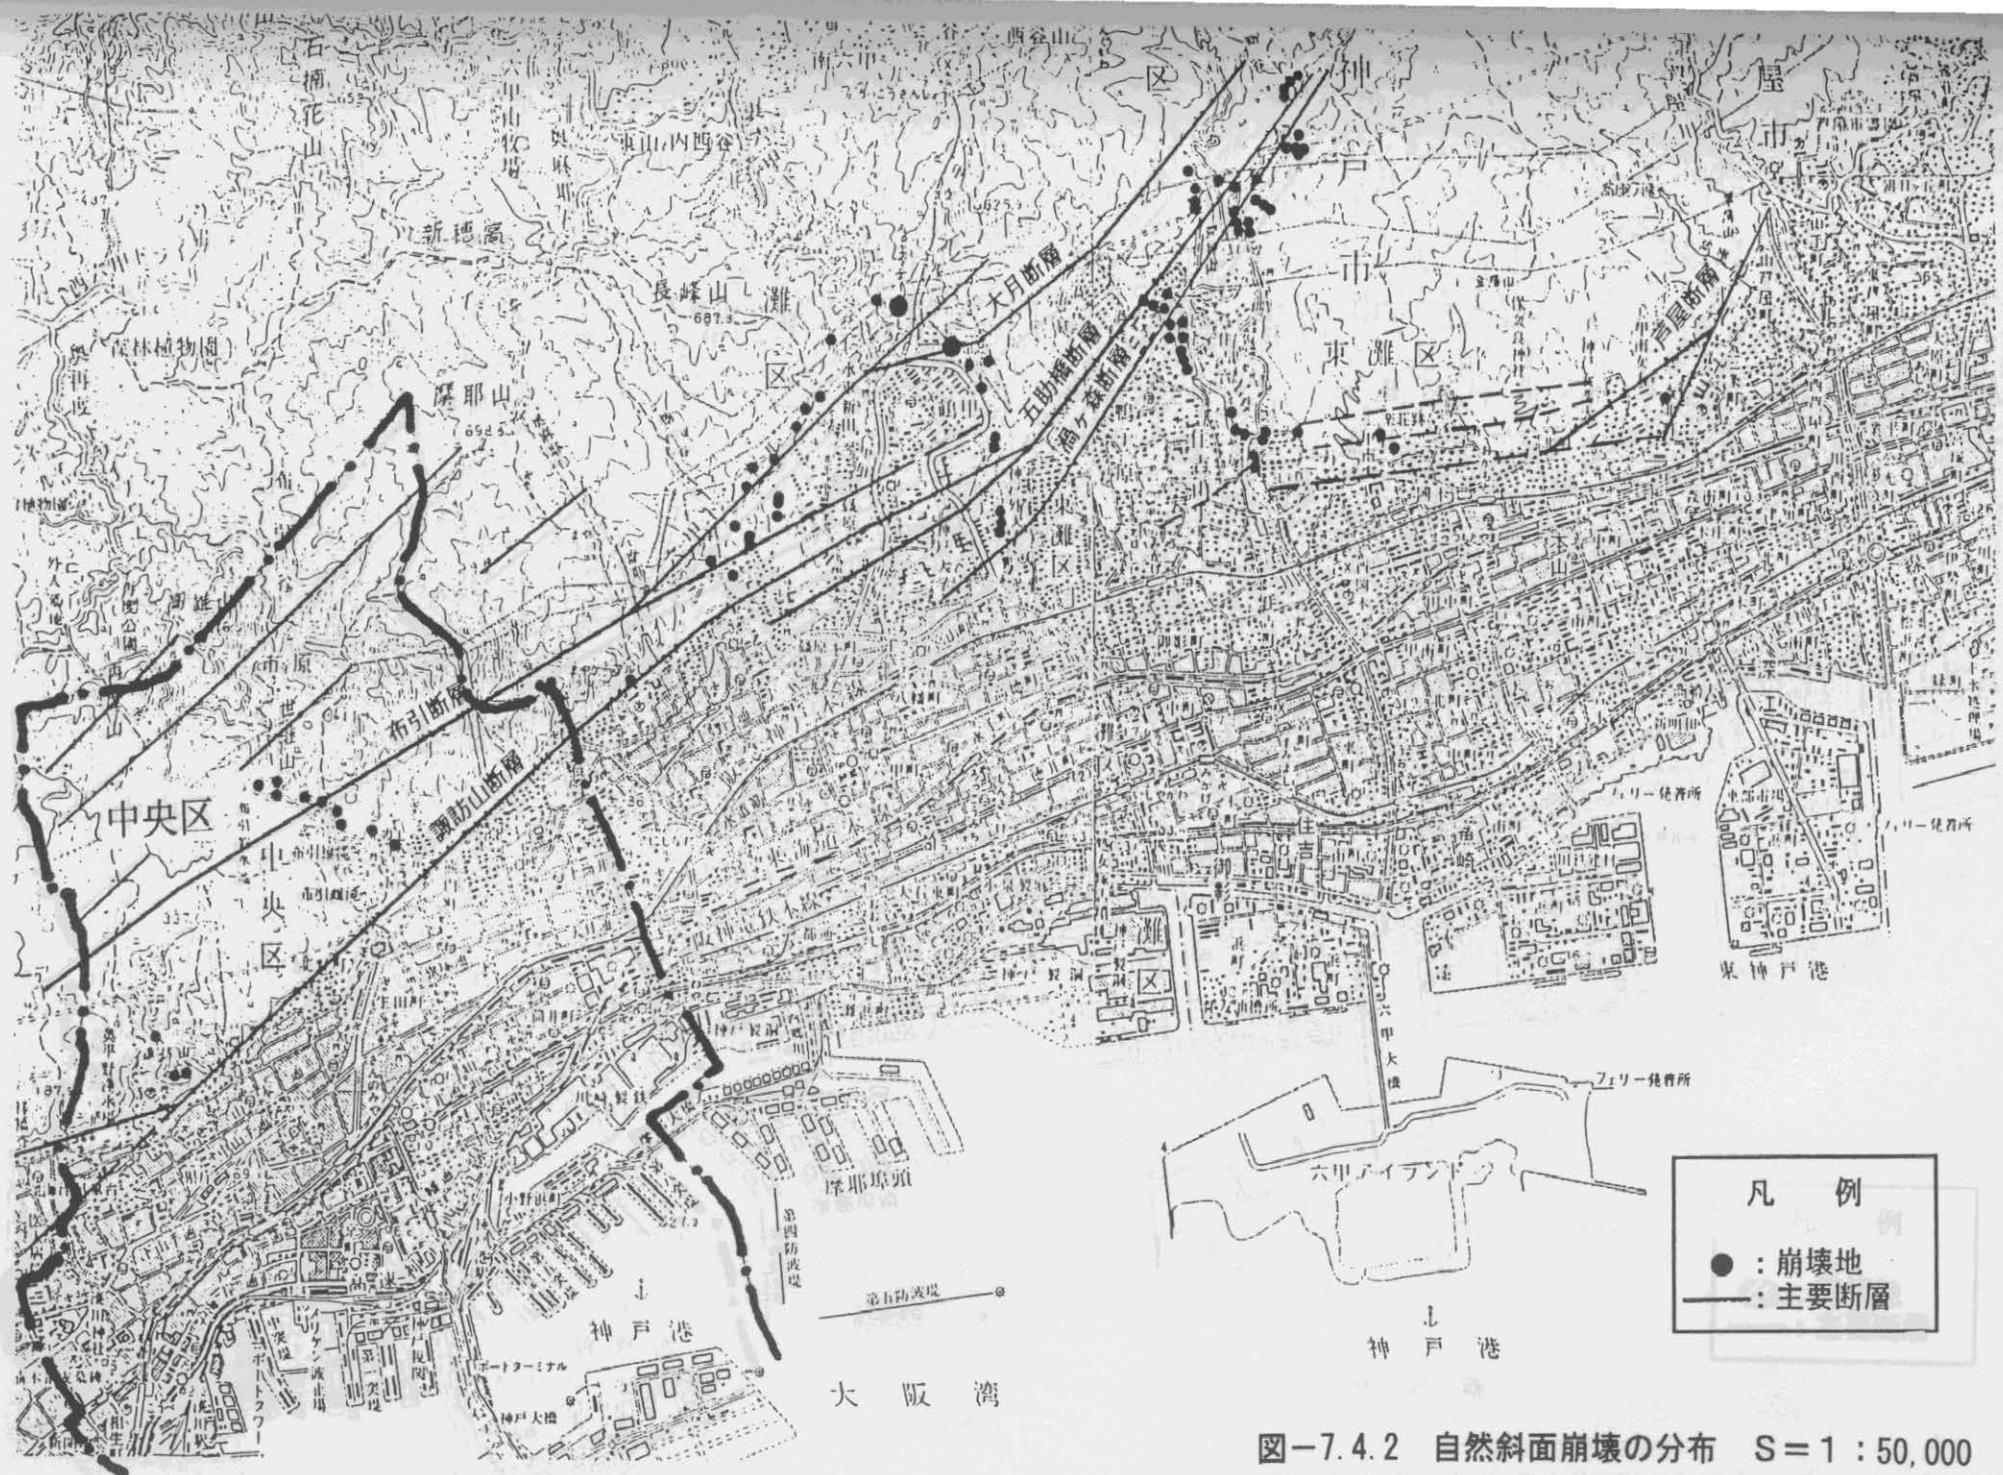
図-7.4.2 自然斜面崩壊の分布 S = 1 : 50,000

タイプ①の崩壊の大規模なものは、布引断層，諏訪山断層などの北側で見られる。この地域は地形的にかなり急峻となっており、地質的には諸断層の破碎域からはずれ、岩盤は硬質となっているが、亀裂は多く発達しているという特徴を持っている。したがって、このタイプの崩壊は亀裂が流れ盤あるいはくさび破壊の形態となっている急斜面あるいは硬質の岩盤が浮石となっている急斜面で、大きな水平震動によって崩壊が発生したものと考えられる。

タイプ②の崩壊は、大月断層，渦ヶ森断層，芦屋断層に挟まれたブロックで多発している。この地域の花崗岩は全体に破碎が進んでおり、軟質化していることが知られている。また、花崗岩の上位には硬質の巨礫を含む段丘層が分布し、河川沿いでは急崖をなして分布している。崩壊はこれらの地形・地質的素因を持つ斜面が大きな水平震動で発生したものと考えられる。

タイプ③の崩壊は、断層の近傍にあり、地盤の破碎が進んでおり、潜在的なすべり面があったことが予想される。このタイプの崩壊は、このような地質的素因を持つ斜面が大きな水平震動で発生したものと考えられる。

以上述べたように、神戸市中央区で発生した斜面崩壊は、密接に断層の分布と係わりがあることがわかる。断層破碎帯沿いで地盤の劣化が進み、亀裂が多く発達していることが崩壊の素因となっていることは明らかであるようだが、既存の断層沿いに基盤岩の変位が見られたという証拠はほとんどない。また、断層沿いで震動が大きかったことも考えられるが、今のところ不明であり、今後の課題である。

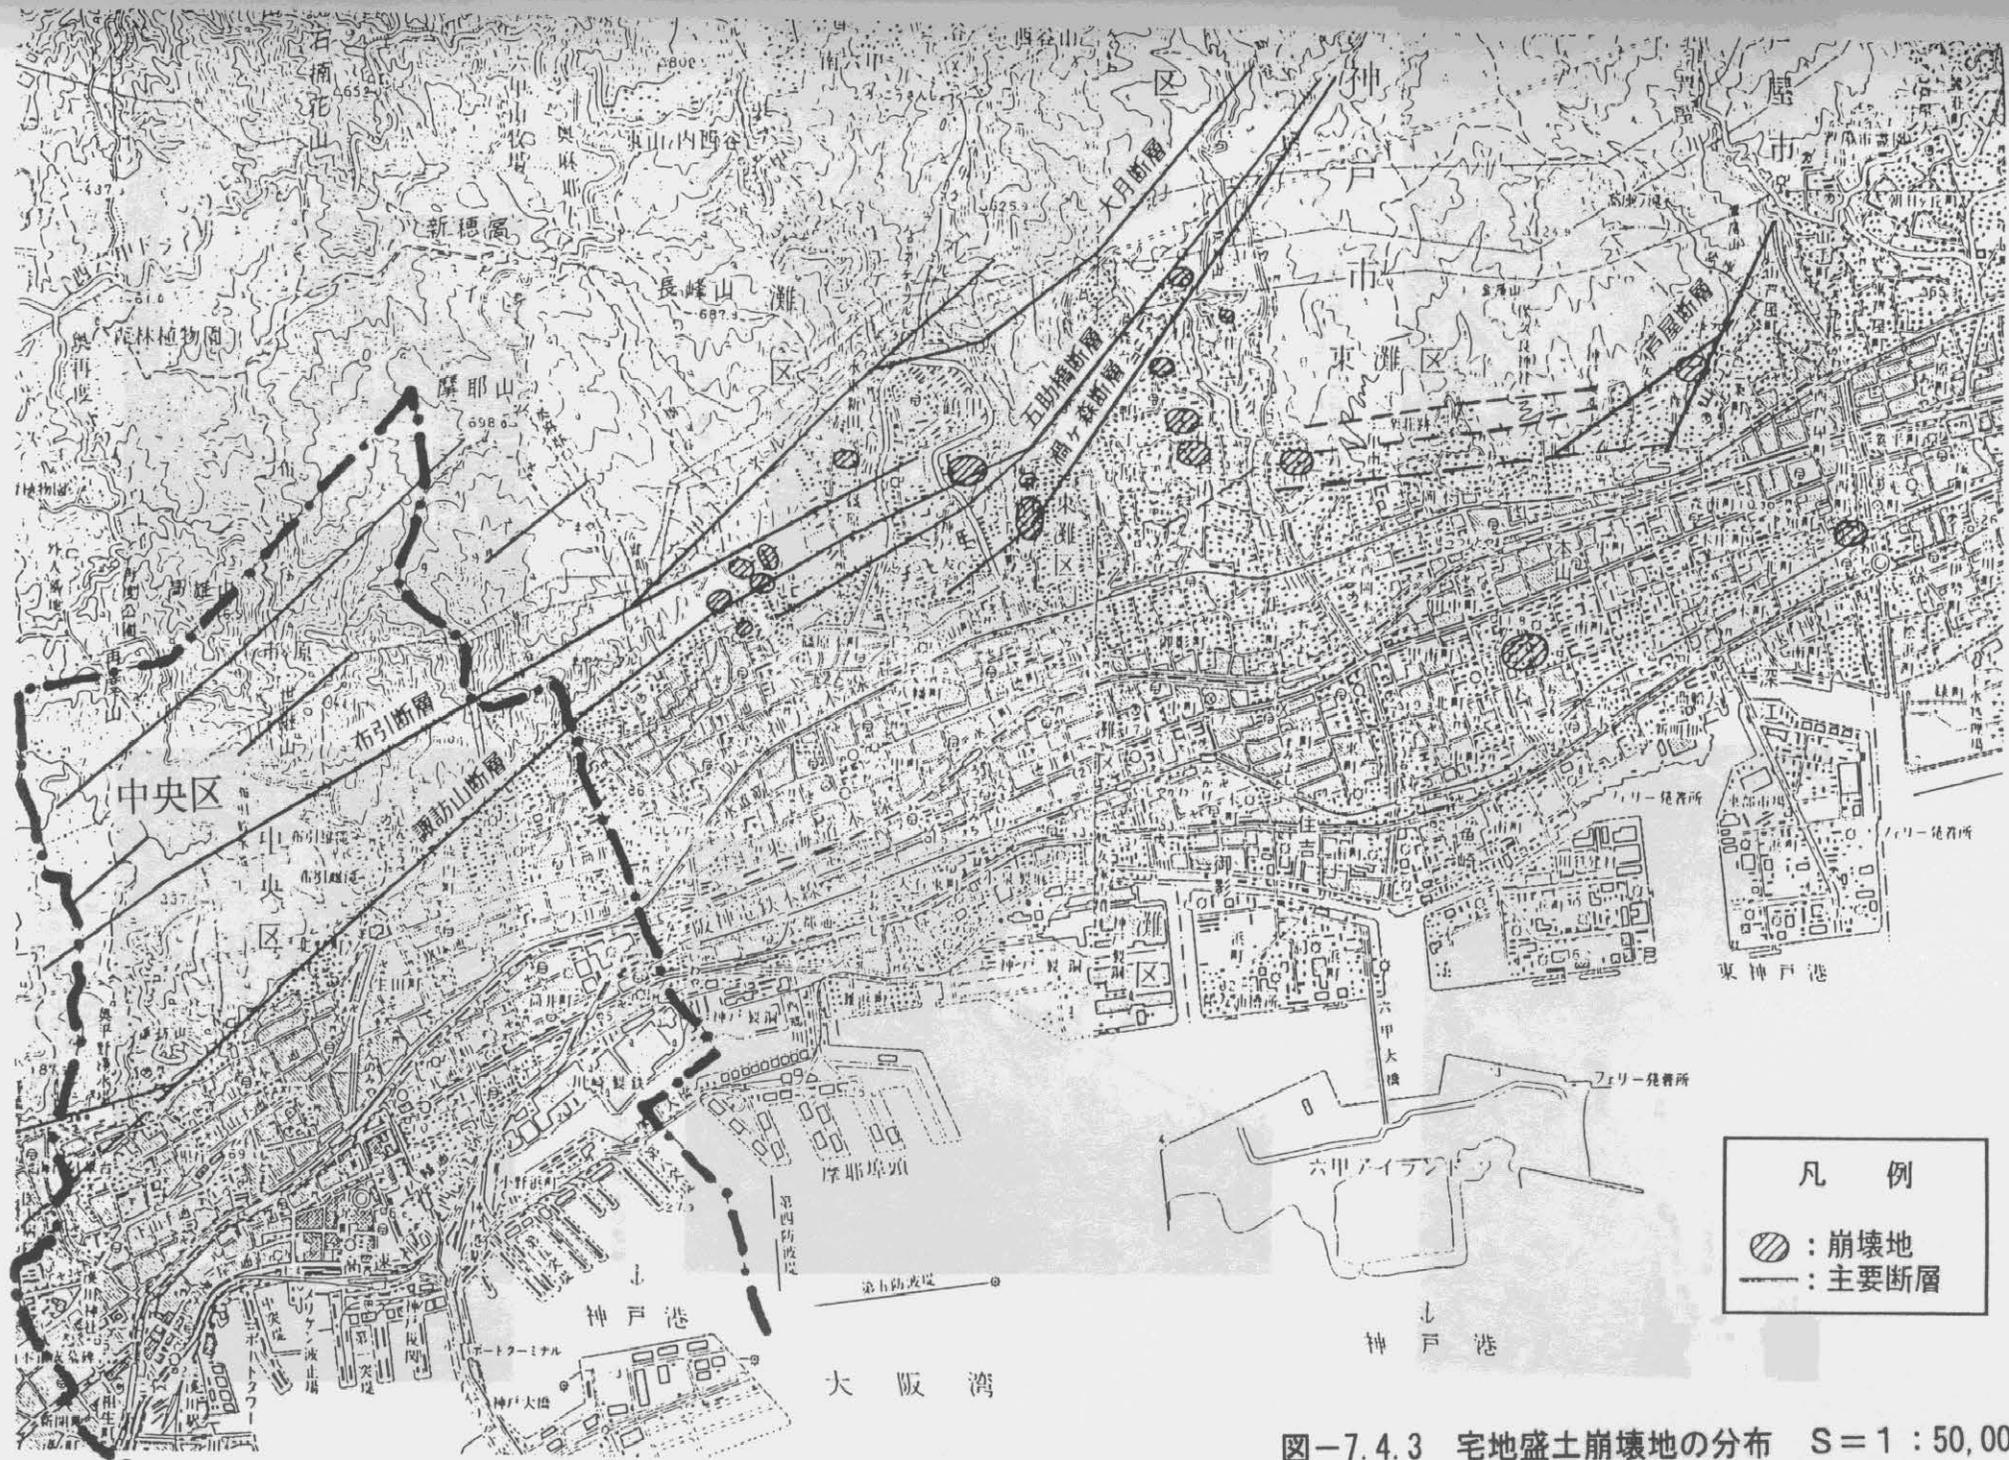
図-7.4.3 宅地盛土崩壊地の分布 S=1:50,000

このタイプの崩壊は、山岳地の比較的規模の大きい盛土の箇所で発生したものである。山砂が流出したものと、クラック等の変状が発生しているものとに区分できる。山地部の宅地等における切土あるいは盛土における被害状況は以下のとおりである。熊内町の熊内八幡宮の境内の盛土に崩壊の危険があり、石垣に変状が見られた。また、布引中学校の北側の高斜面では、斜面上部道路端にわずかではあるが亀裂が生じている。いずれの箇所も高盛土の擁壁壁に変状が発生している。

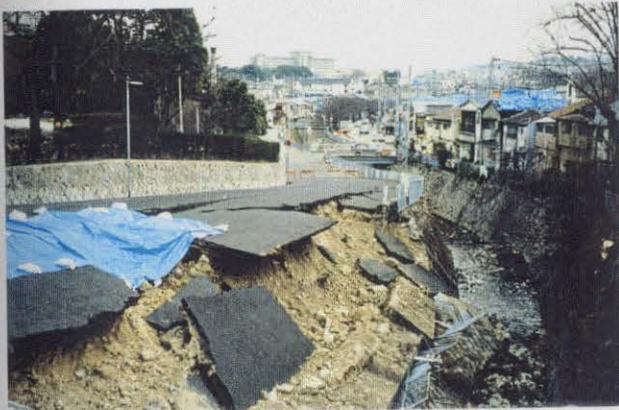
中央区の市街地を流れる河川は，生田川と宇治川であり，被害の調査項目として，河川護岸の損傷程度および橋梁の変状等について調査を行った。生田川は河川改修されたコンクリート3面張り構造であり，損傷はほとんど見られなかった。宇治川においては，中山手通り7丁目の宇治川公園脇（神戸海洋気象台の西側部）付近左岸護岸の石積みが約200m間で倒壊している。この区間以外では，特に変状は認められない。布引溪谷においては，落石，斜面崩壊が発生している。雄滝においては最大1m角程度の大きさの落石その他多数の落石が下池付近に散在しているのが見られた。

写真-7.4.3 (51)  
宇治川左岸側  
護岸の石積みが約200m区間で倒壊している
