## 8. 神戸市兵庫区，長田区，須磨区の被害状況

### 8.1 概 要

## 8.2 建物の被害状況

## 8.3 道路，鉄道，港湾の被害状況

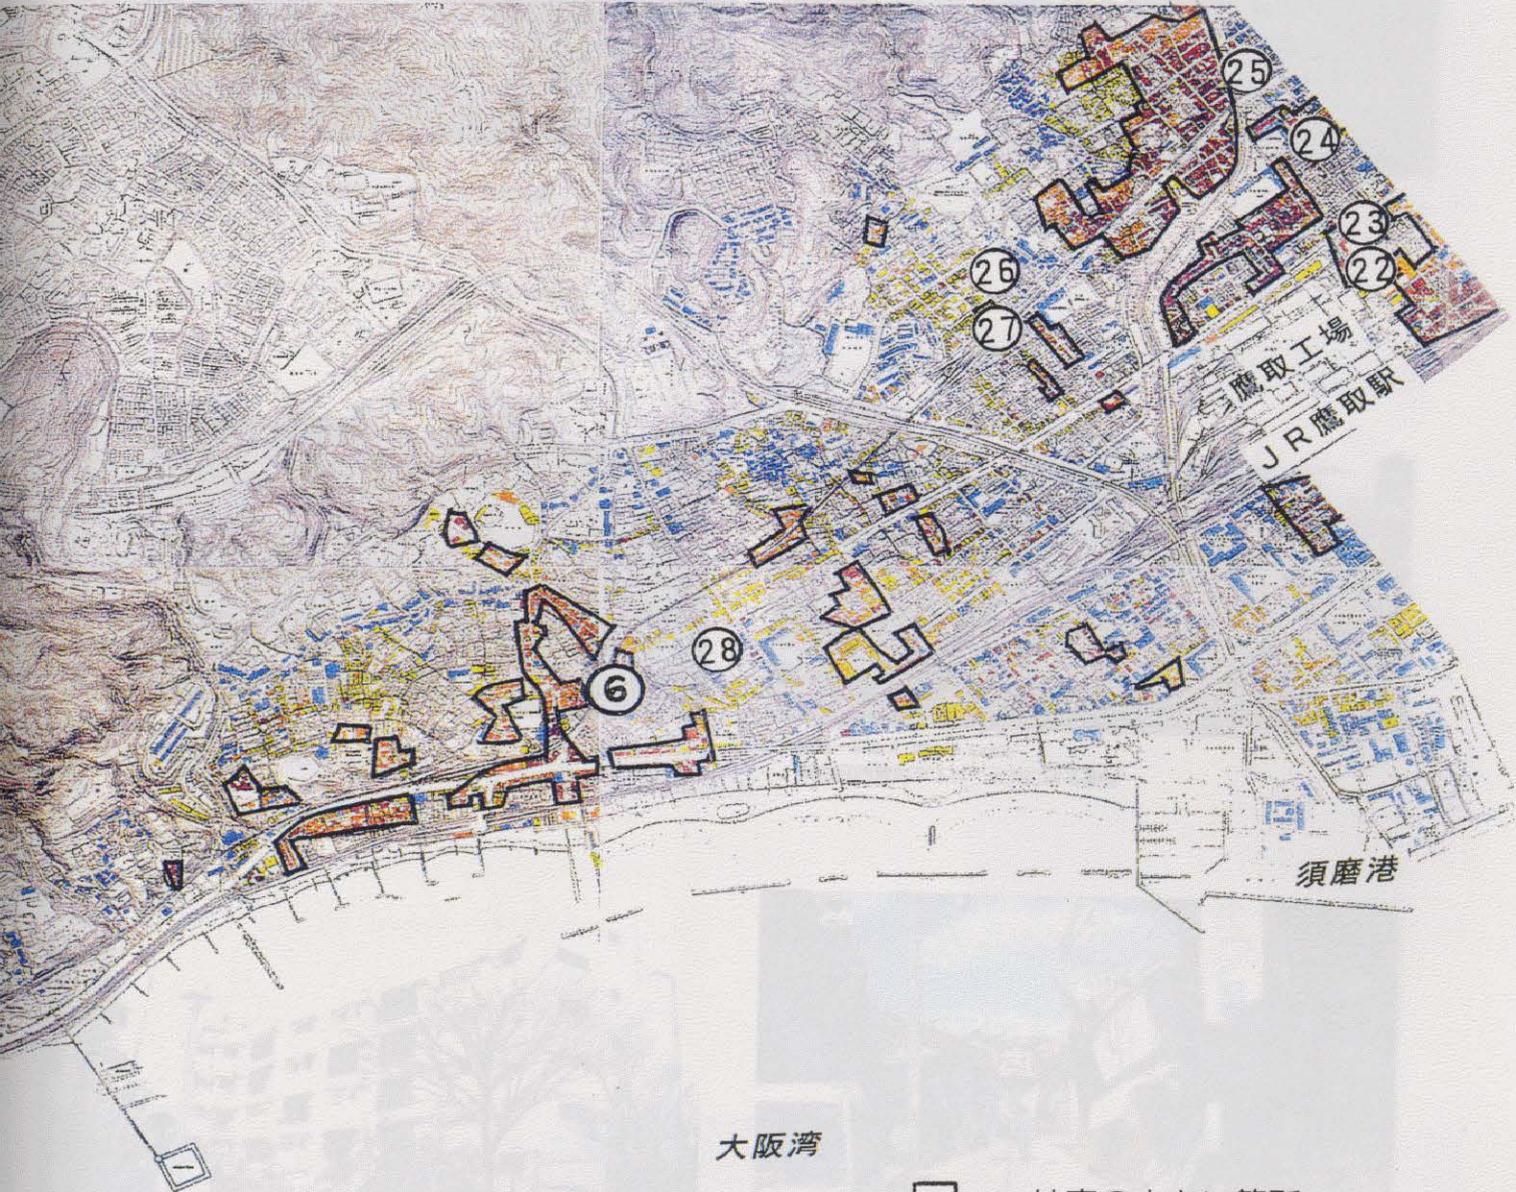
図一 8.2.1 兵庫区・長田区の被害箇所  
(建物) 縮尺 1:20,000

JR線と丘陵部との間の中部地区は、木造家屋、マンション、商店街、雑居ビルなど、建物が密集している区域である。この地区では木造家屋などの被害が著しく、隣接する長田区と同区域とも連動している。特に大開通り沿いの被害が著しく、コンクリート建造物の多くはこのあたりで崩れている。火災については、湊川町と、松本通で広い区域にわたって発生している。この区域には、図-8.1.1に示すように、沖積の粘土層が分布しており、被害の大きい所と粘土層の分布域とがほぼ一致している。一方、区の東部の湊川公園付近では段丘層が分布しているが、この付近では建物の被害は比較的少ない。

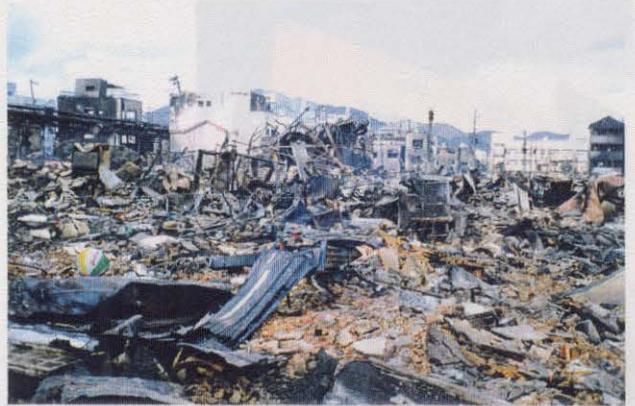
写真-8.2.3 (図-8.2.1の㉓)  
兵庫県松本町4丁目 火災による被害

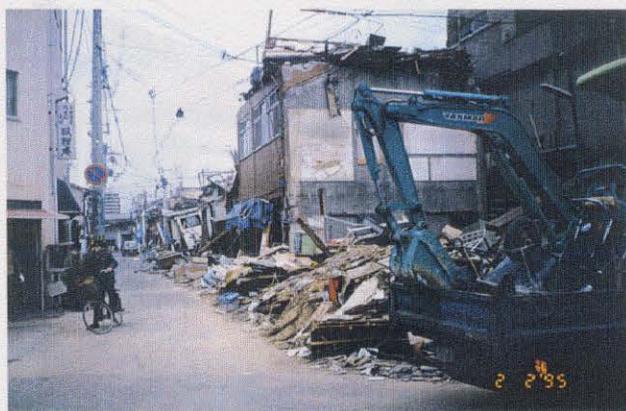
写真-8.2.10 (図-8.2.1の㉕)  
兵庫区大開通2丁目 木造家屋の被害

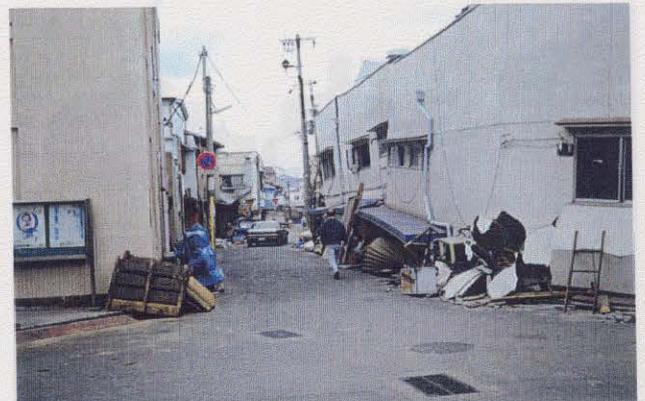
写真-8.2.17 (図-8.2.1の㉗)  
長田区大道通2丁目 木造家屋の被害

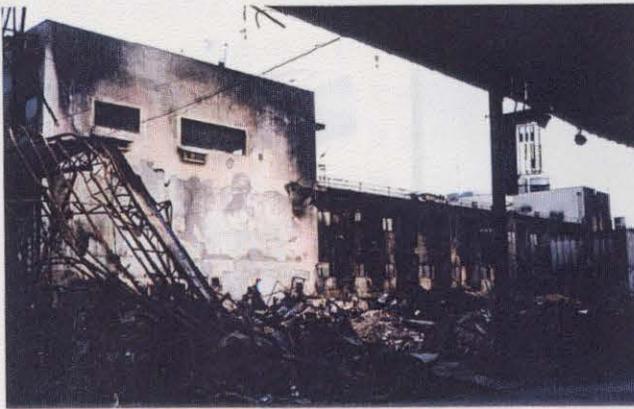
写真-8.2.20 (図-8.2.1 の㉟)  
長田区大橋町5丁目 鉄筋コンクリート造の被害

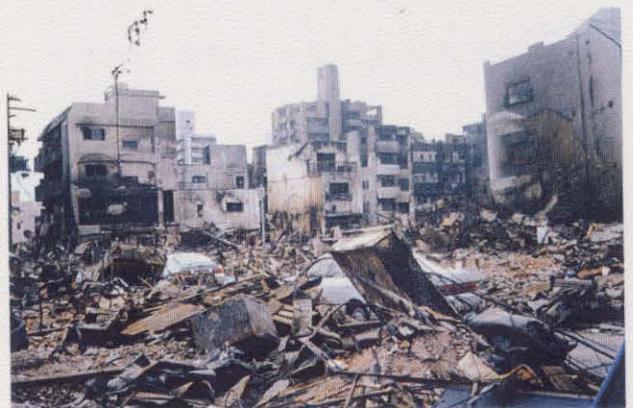
写真-8.2.23 (図-8.2.2 の㉟)  
須磨区大池町4丁目 市営大池住宅、  
山側(写真左側)に傾斜

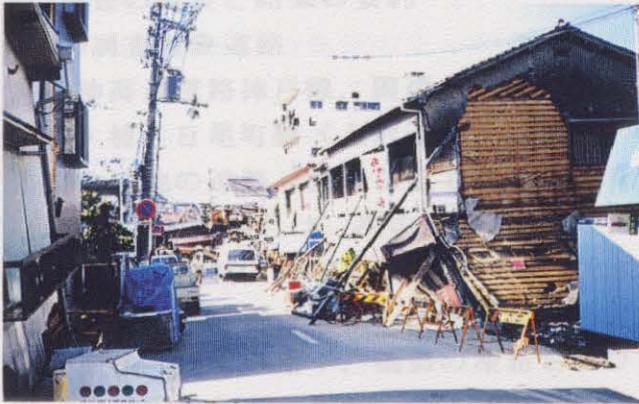
写真-8.2.25 (図-8.2.2 の㉞)  
須磨区飛松町2丁目 木造家屋の全壊、  
鉄筋コンクリート造の座屈

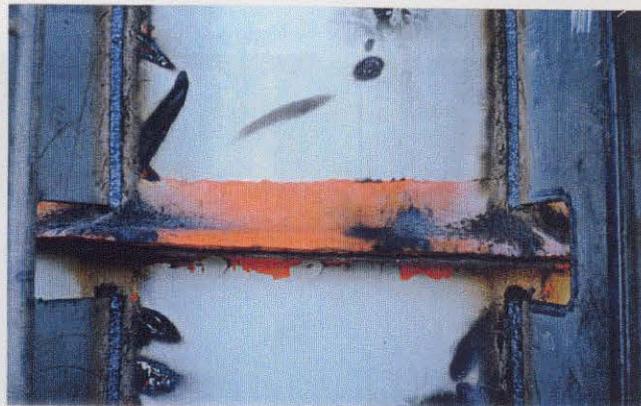
阪神高速道路神戸線では，湊川インターチェンジ付近での被害が大きく，2箇所で落橋している。また，JR和田岬線を横断する箇所では，比較的被害が少ないと想定されていた鋼製橋脚にも座屈，破損などの被害が生じている。一般道路では，道路下を地下鉄線が通っている区間で，陥没や亀裂が多く認められる。特に，国道28号線（大開通り）では，地下鉄大開駅付近で大規模な陥没による被害が生じている。また，河川沿いの道路においても多くの亀裂が認められる。

写真-8.3.2 (図-8.3.1の②) 兵庫区駅南通4丁目付近  
阪神高速鋼製橋脚の座屈による被害

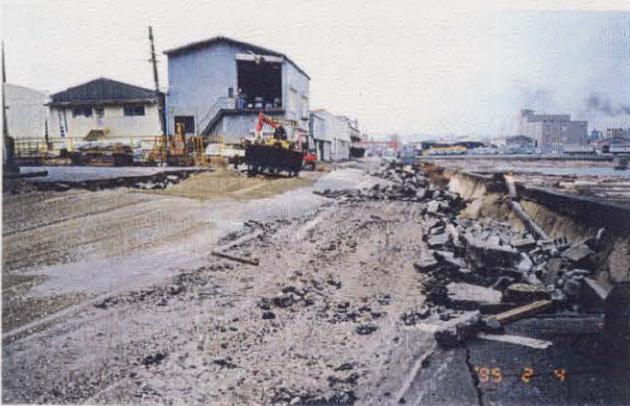
写真-8.3.23 (図-8.3.1の⑬)

長田区苅藻町1丁目貯木場  
護岸の変状と背面地盤の陥没

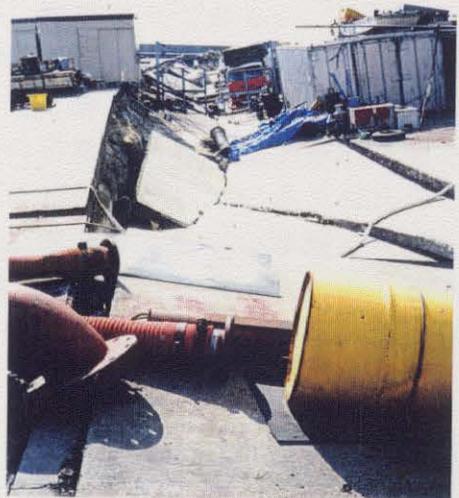
写真-8.3.24 (図-8.3.2の⑭)

須磨区若宮町1丁目付近  
船付場の変状と背面地盤の陥没

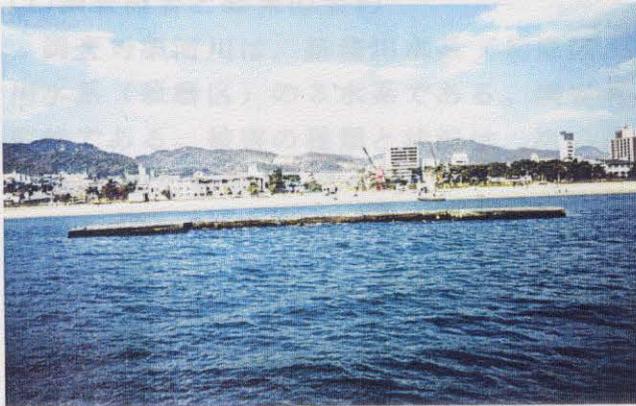
写真-8.3.25 (図-8.3.2の⑨) 須磨区須磨浦通1丁目付近  
防波堤の両端が沈下している

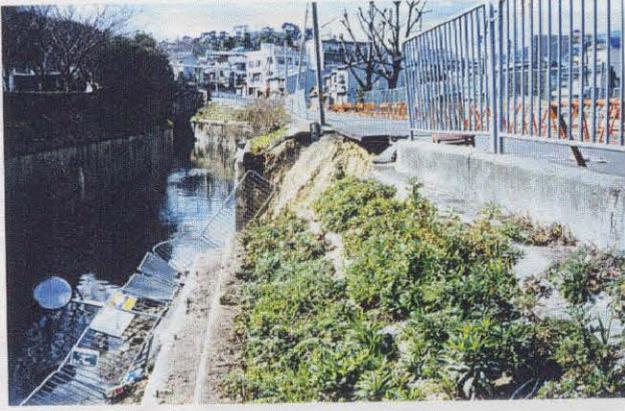
護岸の被害は、護岸の傾倒と崩壊とがある。護岸が傾倒したところでは、背面地盤の沈下や亀裂が見られる。コンクリート壁の被害では、写真②⑨、③⑩があり、これらはいずれも山側の右岸に多い。石積みの崩壊は、写真②⑦がある。

写真-8.4.1 (図-8.3.1の②) 兵庫区湊川町7丁目付近  
コンクリート護岸の転倒による被害
