9. ポートアイランド・六甲アイランドの被害状況

9. 2 ポートアイランド

9. 3 六甲アイランド

阪神大震災被害状況調査 報告書

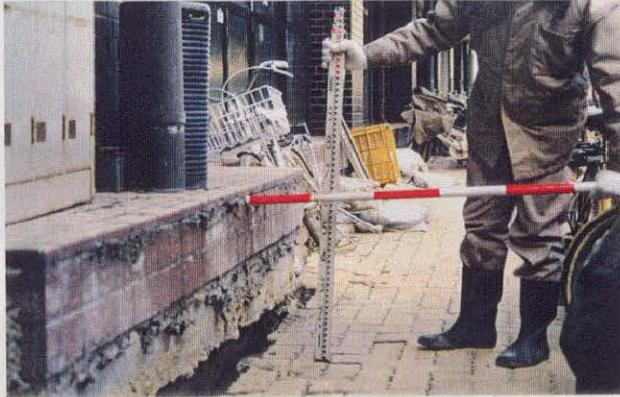
写真-9.2.1(図-9.2.2の①)
 港島中町2丁目
 周辺地盤との相対沈下量は約60cm
 建物と地盤の間に空洞が発生している

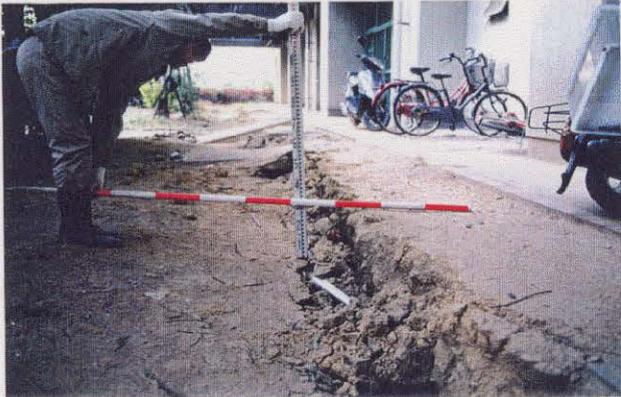
写真-9.2.3(図-9.2.2の③)
 港島中町2丁目(市営港島住宅)
 基礎周辺部の沈下・陥没。相対沈下量は20~40cm,
 陥没幅は約2mとなっている

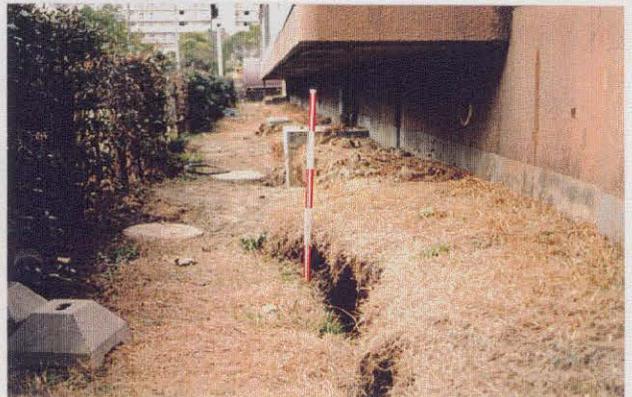
写真-9.2.4(図-9.2.2の④)
 港島中町2丁目(公団PI住宅)
 基礎周辺部の沈下・陥没、相対沈下量は30cm,
 陥没深さは1m以上となっている

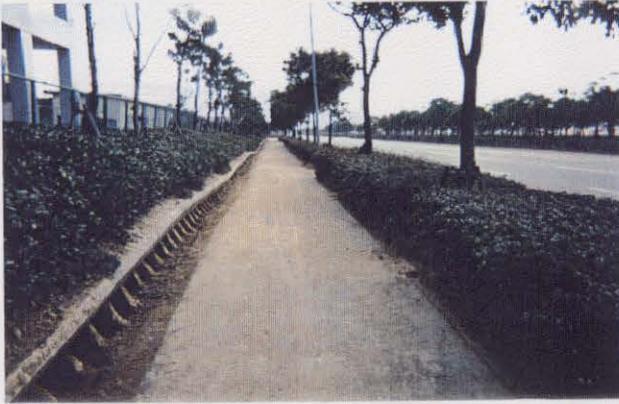
写真-9.2.12(図-9.2.2の㊸)
港島中町4丁目
花壇部分に波打ちが顕著に認められる

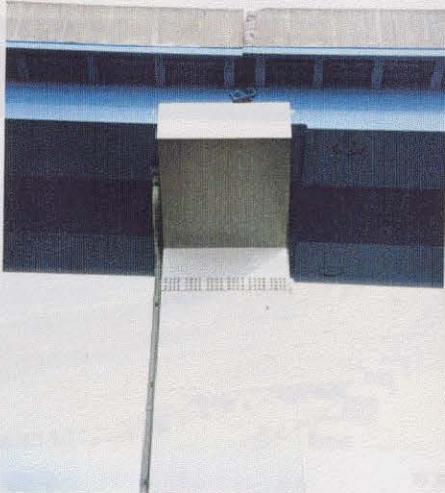
写真-9.2.20(図-9.2.2の㉖)
 港島2丁目付近(P101)
 橋脚が傾き、桁同士が突き当たっている

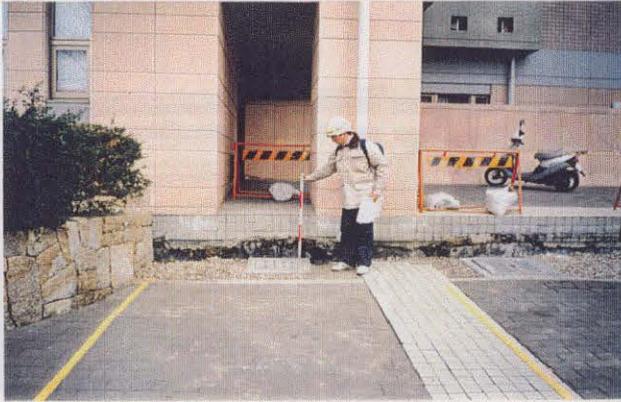
写真-9.3.1(図-9.3.2の①)

向洋町中1丁目

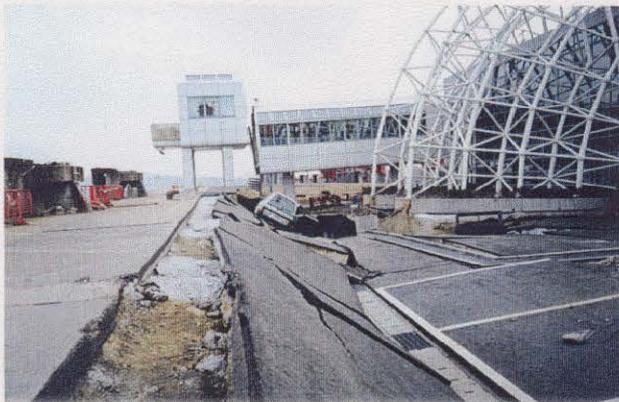
六甲アイランド北東部の岸壁はフェリー乗り場となっているが、フェリーの乗降ゲートが大きな被害を受けている。護岸が海側へ傾き、背面地盤に亀裂が入り、ゲートが落下している。また、ゲートの周囲が陥没しており、落差は1.5～2.0m程度である。

写真-9.3.21(図-9.3.2の㉔)
六甲アイランド北東護岸
ダイヤモンドフェリー乗り場の被害状況

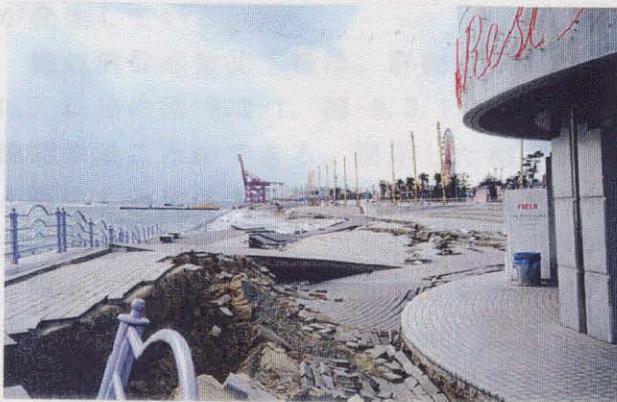
写真-9.3.26は、野鳥公園の被害状況であるが、石積み護岸が海側に押し出され、背面地盤が陥没している。これに続くマリパークは、親水性護岸となっているが、護岸が海側に傾いて沈下しており、背面の階段部分にも30cm～1.0m程度の開口亀裂が多数発生している。陥没箇所も随所にみられ、段差は50cm～1.5m程度である(写真-9.3.27)。

写真-9.3.27(図-9.3.2の㉔)
六甲アイランド南側護岸
マリンパーク 親水性護岸の被害

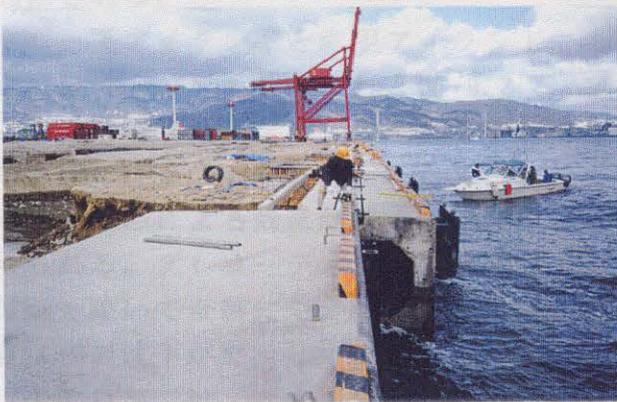
写真-9.3.29は、東南端護岸の被害状況である。護岸が海側へ1.5m程度押し出されている。背面地盤には開口亀裂が多数発生し、コーナ付近は陥没している。

写真-9.3.29(図-9.3.2の㉖)
六甲アイランド南東護岸 第7バース
護岸の変状
