第3章

……速やかな復旧を

よみがえる山と川

管内の被害は282カ所、総額210億円にのぼった。災害査定から工事発注、着工へ。早期復旧を使命とするなか、平成7年4月1日には災害復旧室が新設された。防災第1課、第2課に県外からの派遣職員を含む13人が配属し、復旧作業にも一段と拍車がかかる。翌8年度には新たに防災第3課も設置され、3月現在で全体の約6割にあたる174カ所で工事が完了した。

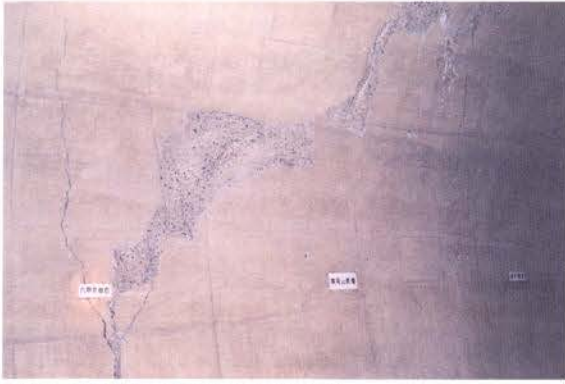
写真1 被災状況 (横尾山断層西側側壁)

箇所名	名称	延長(m)	被災の有無	区間長(m)	被災状況	調査内容	調査結果	対策工	備考
呑口部	沈砂池部	42.0	無し		—	現地踏査			
	オーブトランジション部	20.0	無し		—	現地踏査			
トンネル部		1,442.0	あり	N0.37 +17.5~ N0.38+8 (10.5m)	横尾山断層の断層変位によって覆工コンクリートに剥離、クラック等が発生。インバートコンクリートにも段差が発生。	現地踏査(クラックマップ作成) 測 量	右横ずれの断層変位に伴い、せん断クラックが多数発生。側壁部で最大8.5cmのずれ(段差)、インバートで最大4.0cmの段差。	トンネル補修工 地山改良(ウレタン注入式ロックボルト) 既設吹付コンクリート取り壊し 鋼製支保工建て込み 一次吹付コンクリート+ロックボルト 二次吹付コンクリート	図5 図6 写真1 写真2
			あり		須磨断層の断層変位によって覆工コンクリート、インバートコンクリートにクラックが発生。	現地踏査(クラックマップ作成)	トンネル横断方向のクラックが発生。	クラック補修工	
吐口部	落差工	16.0	あり		須磨断層の断層変位によってコンクリートにクラックが発生。	現地踏査(クラックマップ作成)	コンクリートのクラック	クラック補修工	
	減勢工	29.5	無し		—				
	ボックスカルバート	52.5	無し		—	現地踏査			
	導流堤部	60.0	あり		天端(矢板上端付近)にクラック発生。	現地踏査(クラックマップ作成) コアドリル Qスコープ 潜水調査	中詰め砂が沈下し、天端の蓋コンクリートとの間に空隙がみられる。	クラック補修工 空洞充填工	写真3

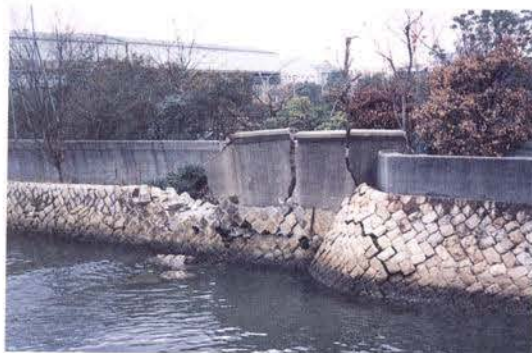
写真1 被災状況（河口部）

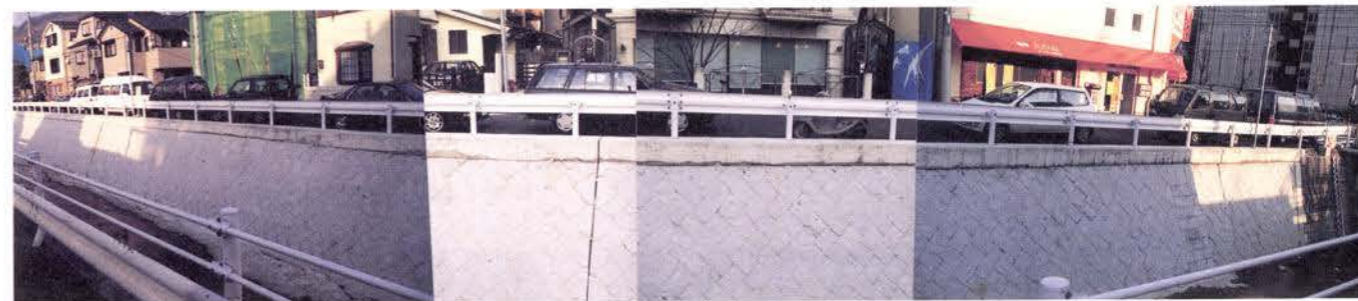
写真4 復旧状況（下流部）

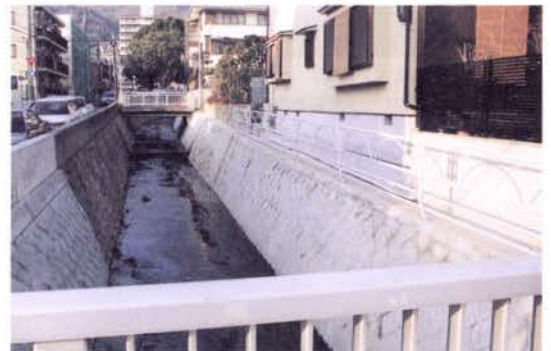
写真2 復旧状況

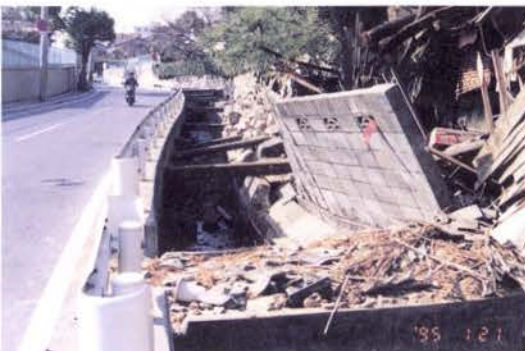
写真1 被災状況

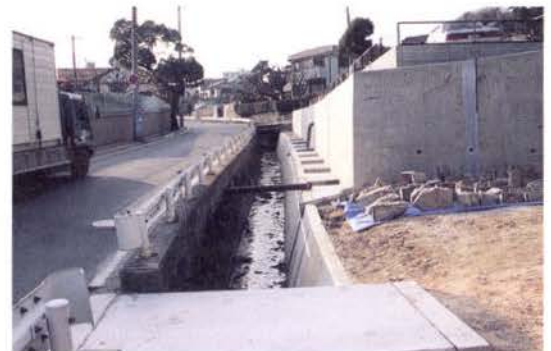
写真2 復旧状況

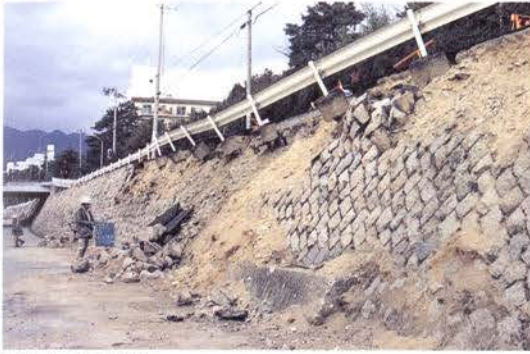
写真1 被災状況

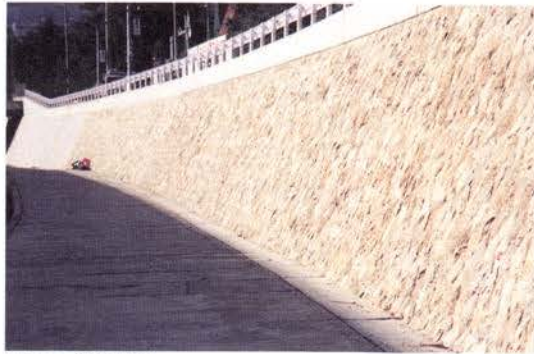
写真2 復旧状況

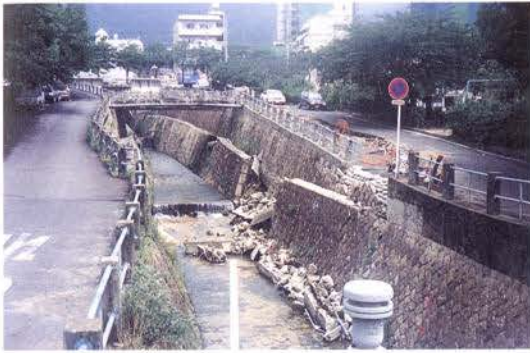
写真1 被災状況

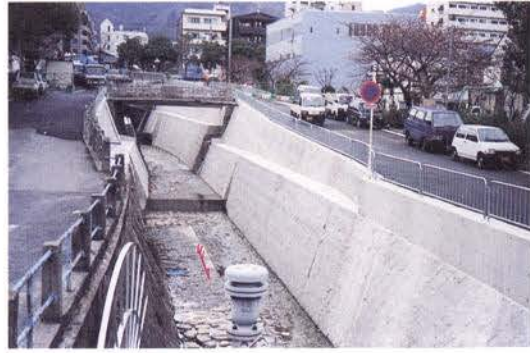
写真2 復旧状況

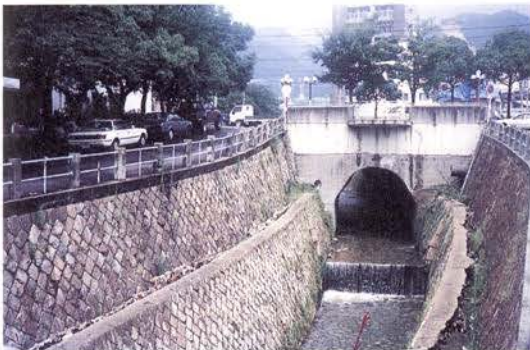
写真3 被災状況

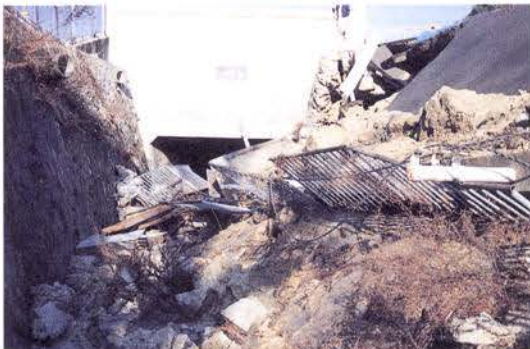
写真1 被災状況

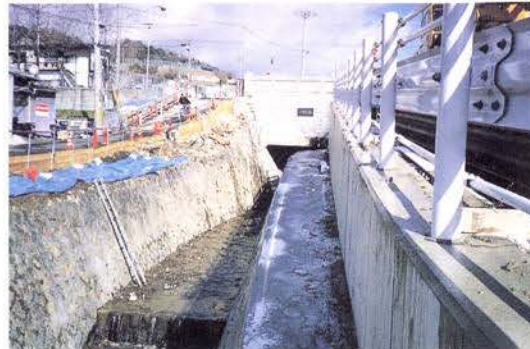
写真2 復旧状況

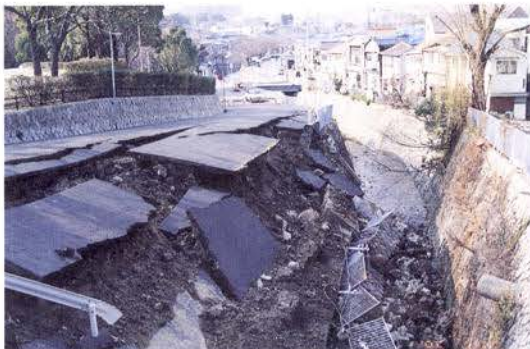
写真3 被災状況

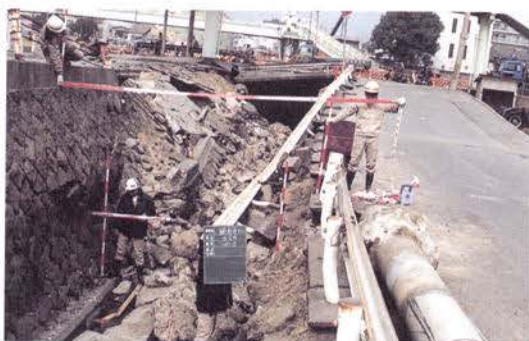
写真1 被災状況

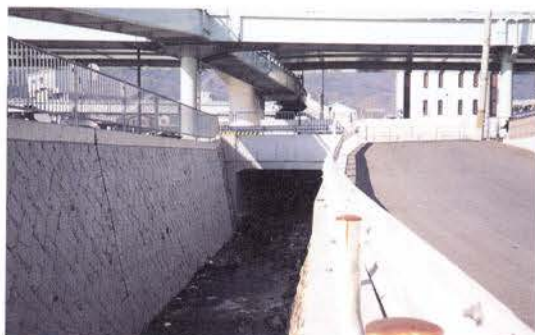
写真2 復旧状況

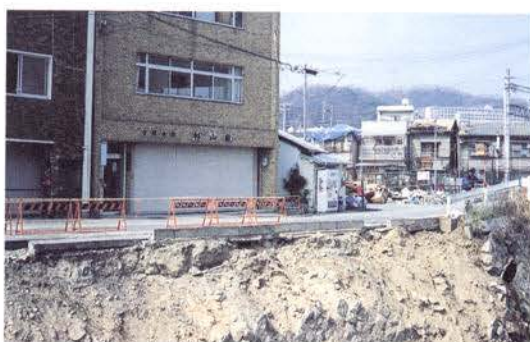
写真1 被災状況

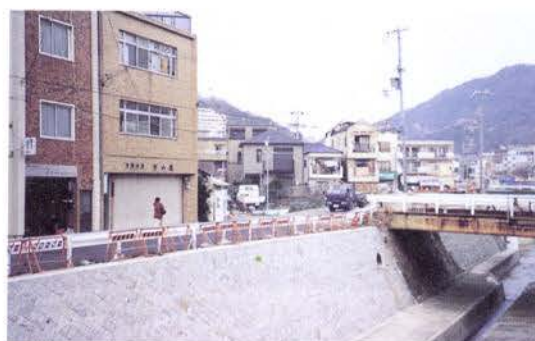
写真2 復旧状況

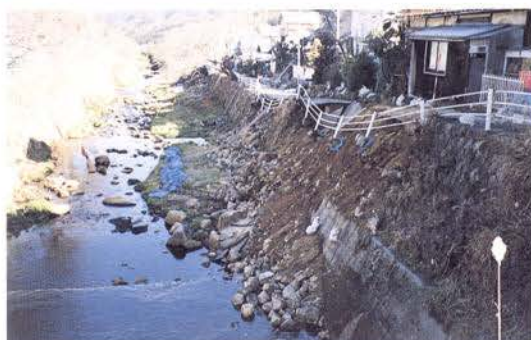
写真1 被災状況

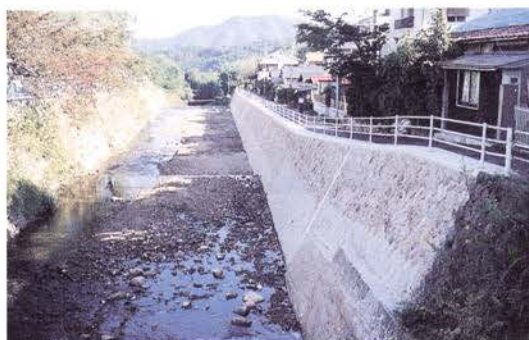
写真2 復旧状況

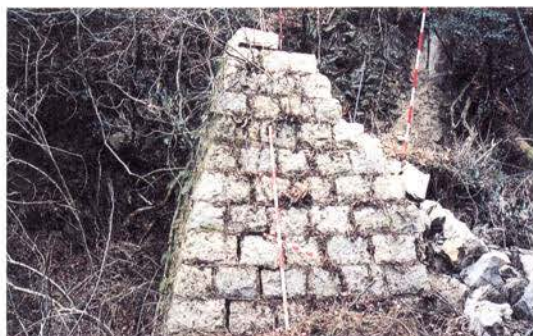
写真1 被災状況

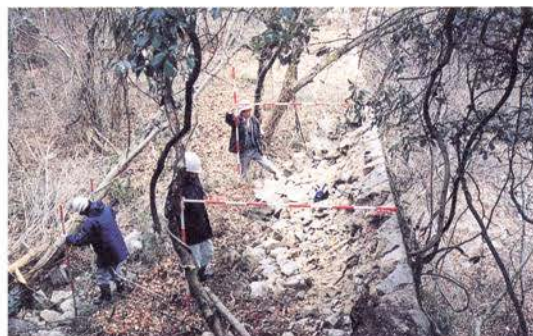
写真2 被災状況

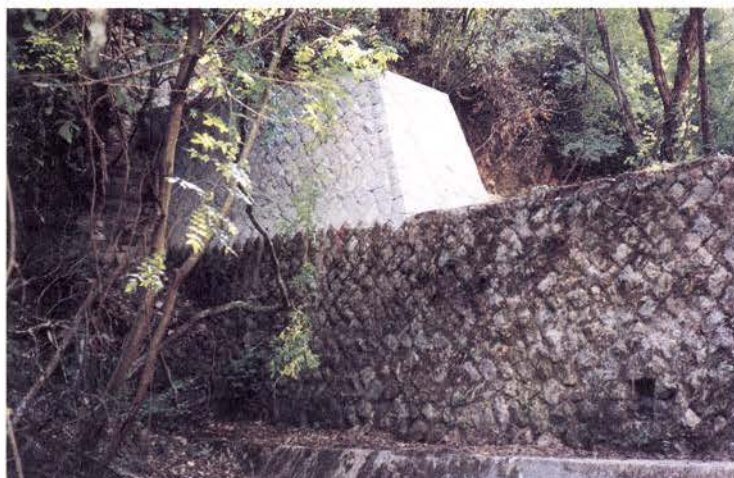
写真3 復旧状況

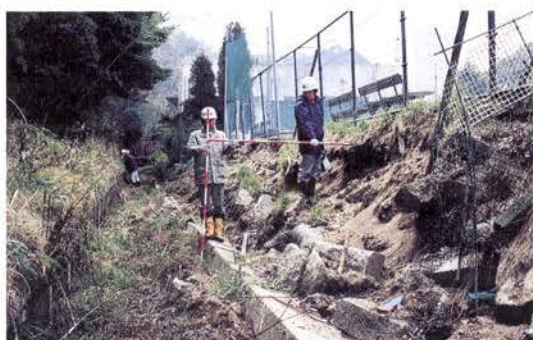
写真1 被災状況

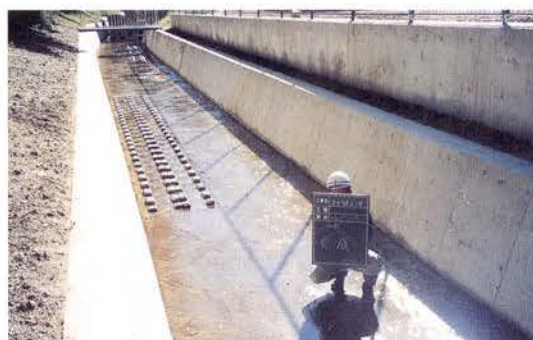
写真2 復旧状況

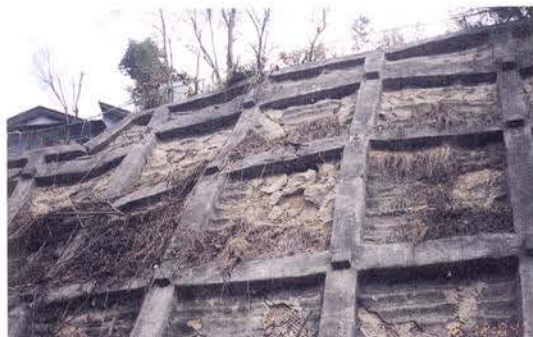
写真1 被災状況

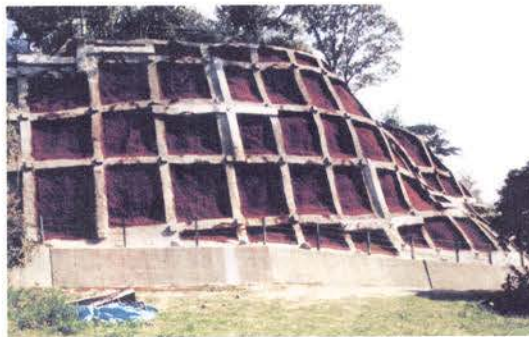
写真2 復旧状況

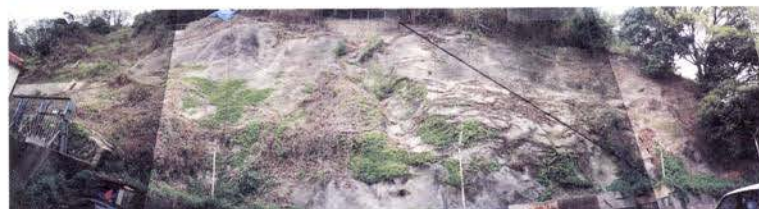
写真1 被災状況

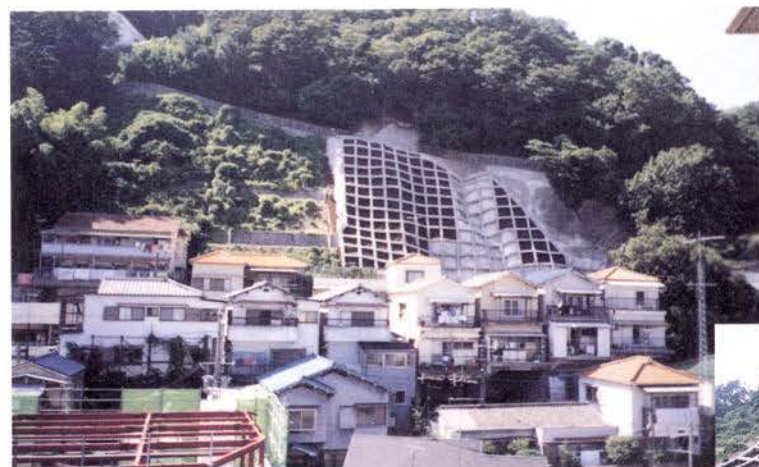
写真2 復旧状況

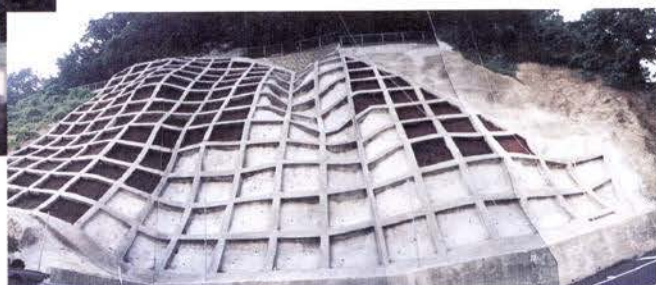
写真3 復旧状況

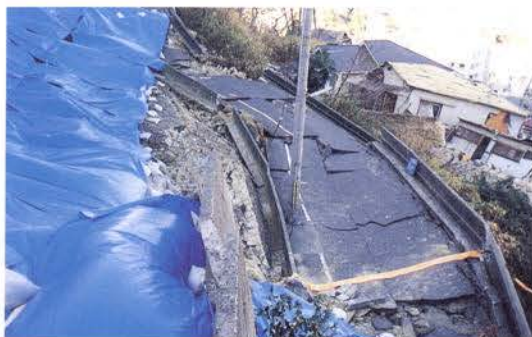
写真1 被災状況

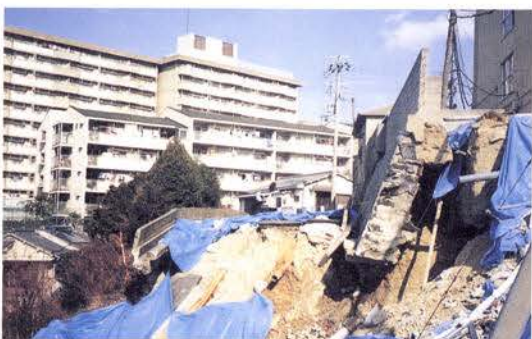
写真2 被災状況

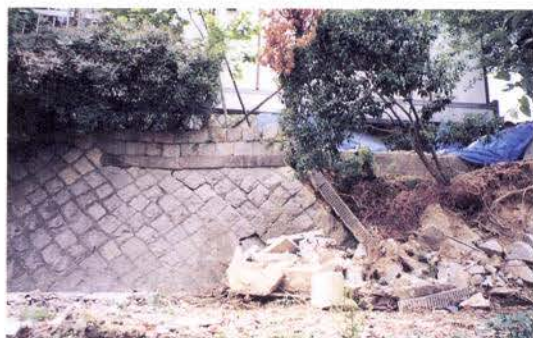
写真1 被災状況

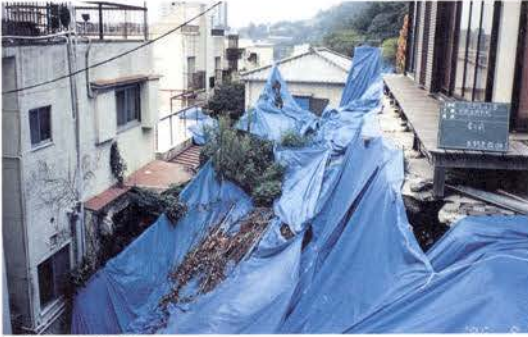
写真1 被災状況

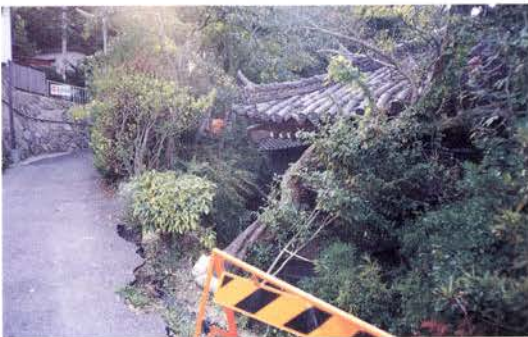
写真1 被災状況

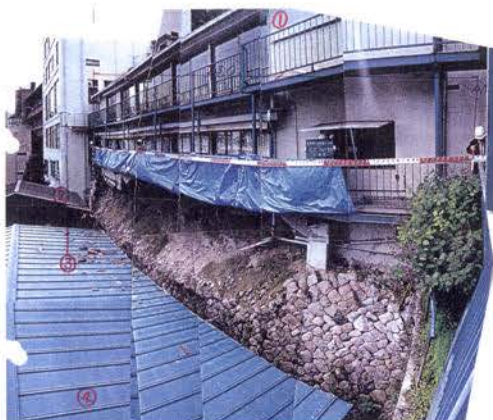
北 - 5

写真1 被災状況

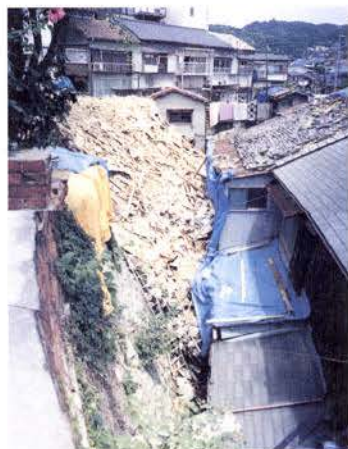
兵庫 - 1

写真1 被災状況

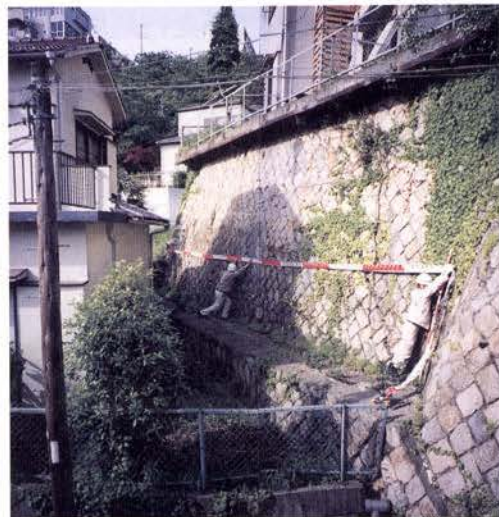
東灘 - 7

写真1 被災状況

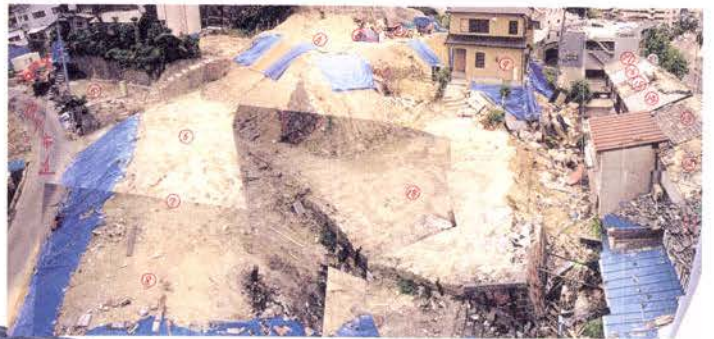
長田 - 31

写真1 被災状況

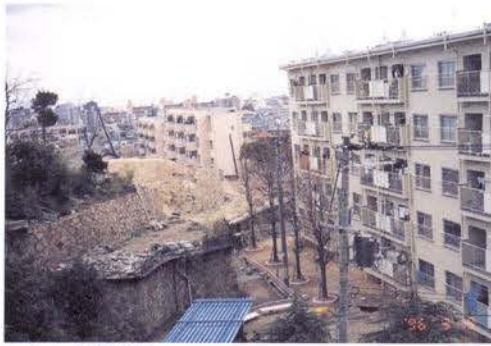
長田 - 21

写真1 被災状況

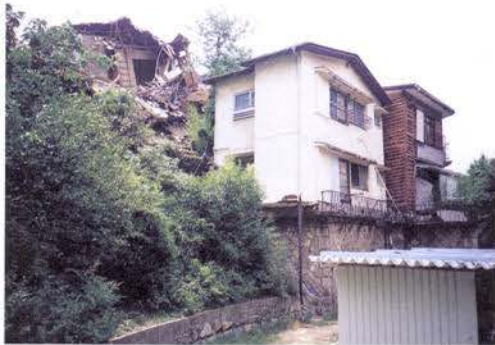
写真3 被災状況

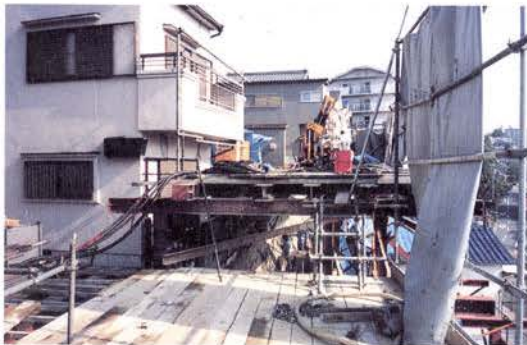
写真2 施工状況

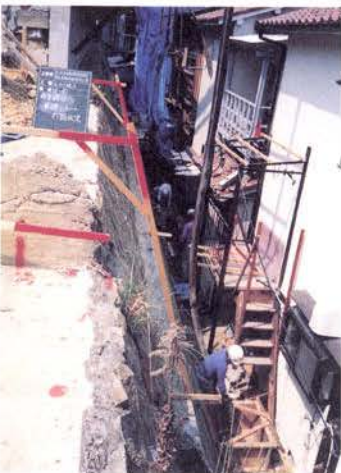
写真3 施工状況

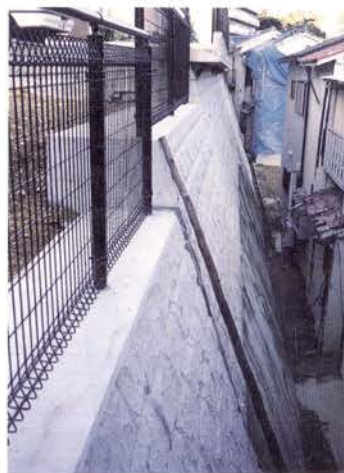
写真4 復旧状況

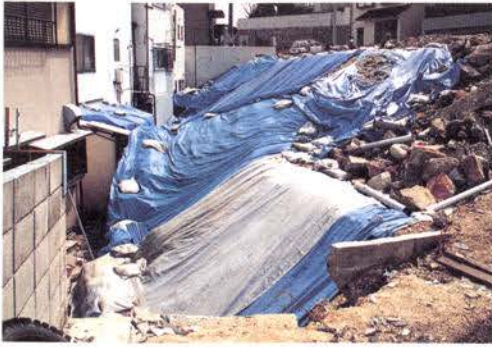
兵庫 - 18

写真1 被災状況

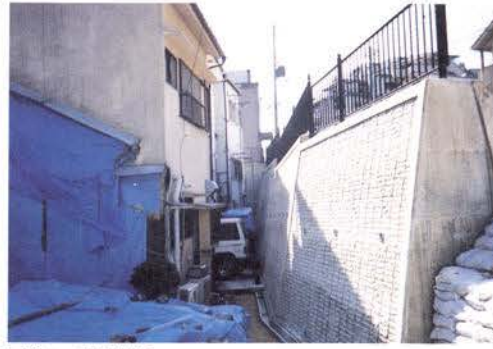
写真2 復旧状況

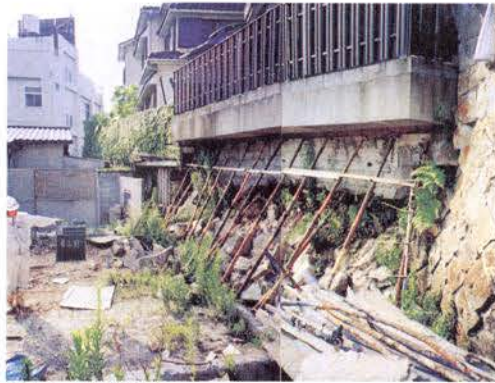
写真1 被災状況

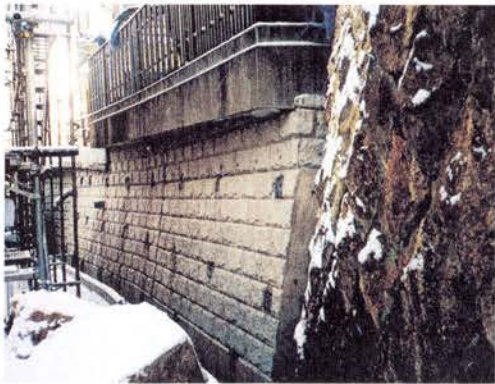
写真2 復旧状況

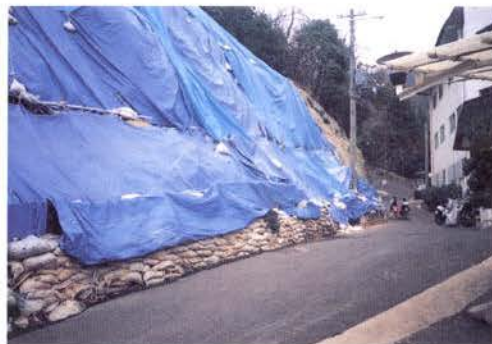
東灘 - 5

写真1 被災状況

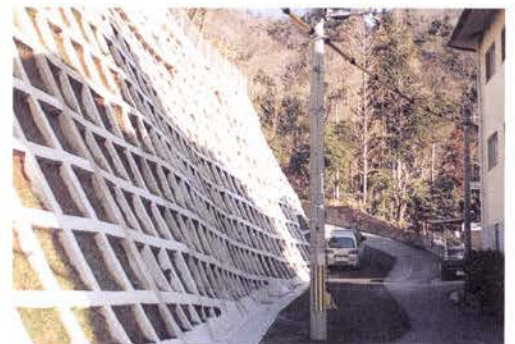
写真2 復旧状況
