3. 地震の被害を考える

液状化現象

—尼崎・淀川下流域の例—

阪神地域の建物被害に学ぶ

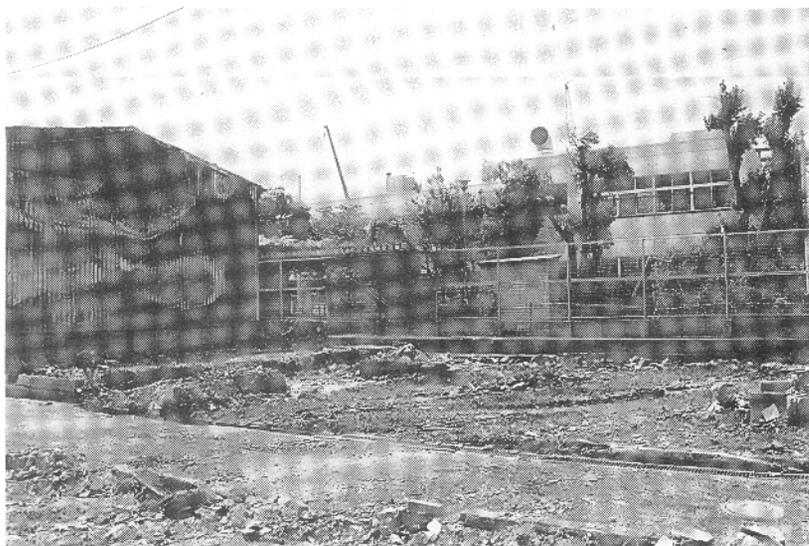
都市の地震火災の実態は完全に知られていない。防災専門家の神戸大学室崎益輝教授は「今回の地震が防火研究の歴史を書き換える重みがある」と述べ、又、「低層の住宅、商業地などに単独で建っている中層建築物が火災になった場合、周囲の空気を取り入れてかまどのように内部が激しく炎上し、上層の窓から飛び火していた、耐火建築物の開口部が弱点となり、火災を拡大した」例を指摘してる。千歳保育所が焼失しなかった理由は空地（道路、公園等）と隣棟間隔があり、耐火構造になっていたことである。緊急災害時に子どもを預けられるシェルターとして、保育所建築はとくに安全を確保する空間的、物理的

写真1 焼け残った保育所と小公園，千歳保育所。

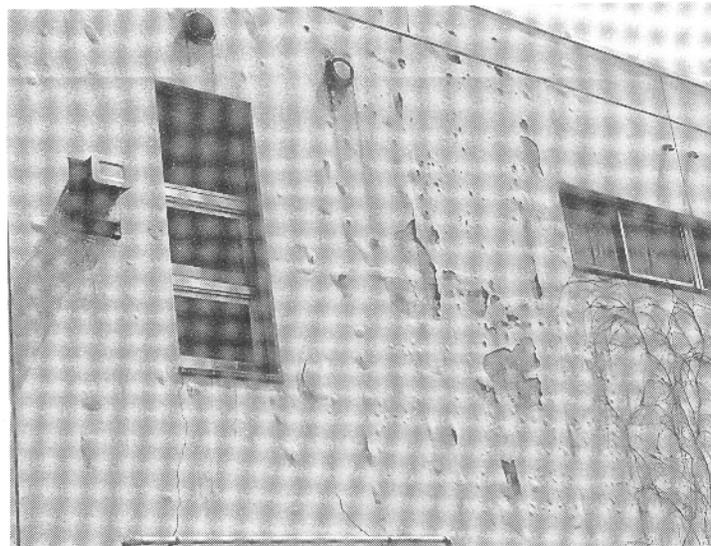
4ヵ月後、公園の焼けこげた樹木は青葉をつけ、既に北の建物は解体されてしまった。この建物と保育所の外壁距離はおよそ3mほど、焼けた時窓から吹き出す炎の輻射熱が保育所の北壁を襲っている（写真2）。他の焼け残った耐火建築の窓は写真3のようにひびが入りながらも火勢を食い止めている。これは建築基準法でいう「乙種防火戸」の網入りアルミ建具である。地震でガラスが少しでも欠損すれば、室内が延焼していた。

写真2 保育所の外壁，輻射熱で火ぶくれに。

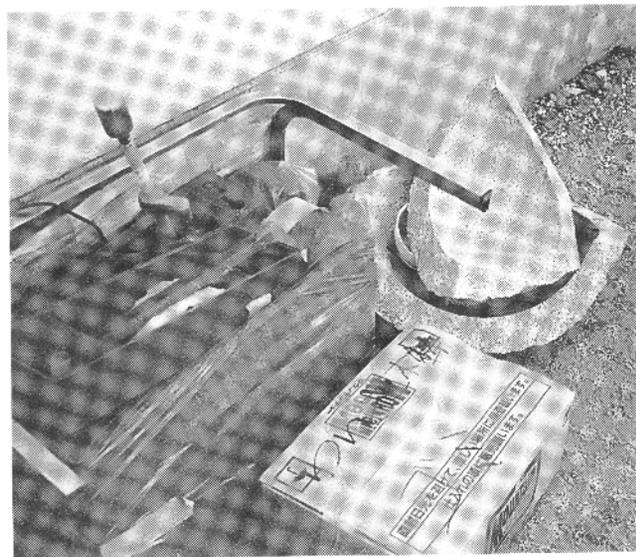
身近なところから危険を取り除く必要がある。今度の地震で机ロッカーの上から石臼や水槽が落ち、ピアノが跳んで床を打ち抜いている。後に載せた「地震対策チェックリスト」(表1)を使い保育所内外を点検してみると、時計や額が外れやすい釘に掛けてある、コードペンダントの照明器具が揺れると破損する、乳児の寝ている横のロッカーの上に重い箱があるなど、ぞっとすることがあった。(写真10・11)

写真10 落下して壊れた石臼と水槽.

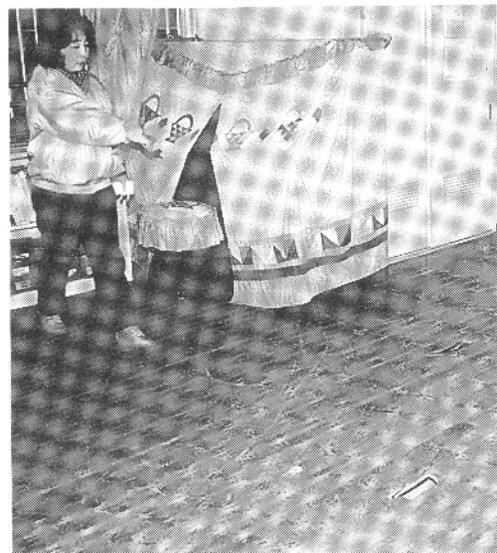
写真11 ピアノが空を跳び、床に穴をあけた.

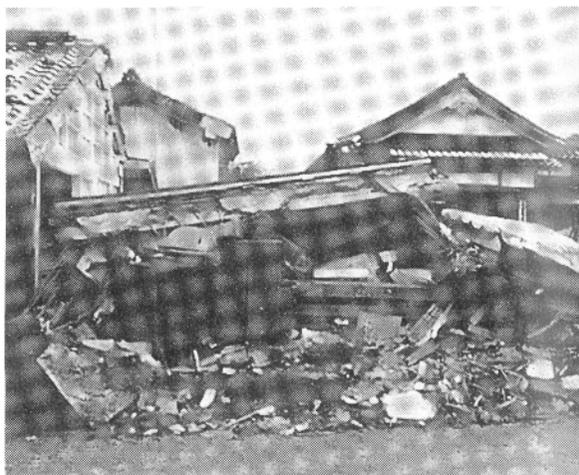
写真3 珠洲市内の完全倒壊した土蔵
(能登半島沖地震)

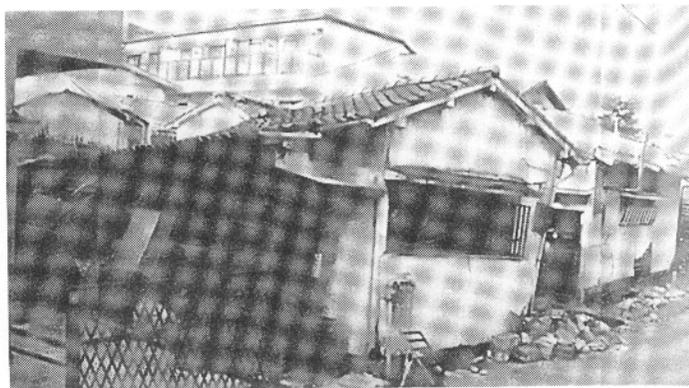
一般に居室のある側には採光のため大きな開口部を連続するから壁配置が偏る。開口部のない壁にバランスを考えず適当に筋かいを入れることがしばしば偏りを大きくする。さらに壁の総長さが少ないとき、壁量確保のためX型の交差筋かいがしばしば用いられるが、これがとりわけ遍りを拡大する。神戸市中央区の1ブロックの住宅地図を南北に縦覧した図2(c)に示すように、阪神地域では鉄道の幹線に近づくほど宅地割りが狭くなっている。このあたりの狭小宅地に立つ小住宅や店舗付き住宅、文化アパートは道路側の狭い間口がほとんど開口部となり、内部にも間仕切りがとれず、耐力壁の量・配置ともに劣る建物にならざるをえない。壁配置が偏るとねじれながら振動する。木造はとりわけねじれに弱い。このとき床組の剛性が不足して地震力が耐力壁にうまく分散して伝わらないと、もろい破壊を起こしやすい。阪神のこの地域では、壁が少ない間口方向への倒壊が多発し、また建物がねじれて倒れ込むような破壊の様相を呈していたものが少なくなかった〔写真7〕。

写真7 大きな開口部をとった後ろ側が大変形し、
ねじれて傾いた平屋建て住宅(芦屋市)

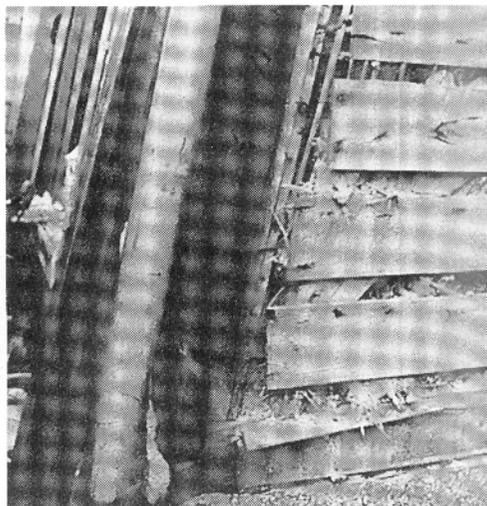
阪神の古い建物では、まず筋かいと土台や梁との接合部が、昔のように土台や梁側に彫り込みを持たず突き合わせで、釘2本程度の斜め打ちが多かったから、引張られて簡単に抜け、押されて踏み外して抵抗力を失った〔写真8〕。柱の上下も短ほぞ（差し込み用の突起）で、以前のように長くはなく、込み栓（せん）も使わず、釘1、2本打ちで止める程度であったから、内陸型地震の強い水平動とこれに匹敵する強さの上下動が加わって、構造体の水平変形と回転に伴う大きな引抜き力がここに働き、柱頭や柱脚がガタついたり抜けたり外れたりして、抵抗力を著しく減じた。

写真8 釘2本斜め打ちの接合部が抜けてしま
った筋かい、モルタル壁も落ち、下地
の木ずりも外れている(神戸市中央区)

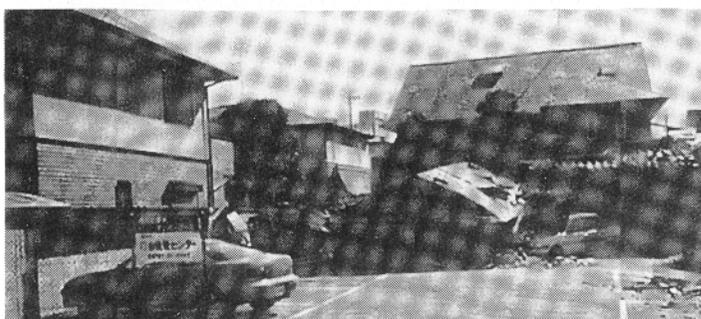
ところで、建物に働く地震力はその重さに比例する。なかでも最上部にある屋根の重さにかかる地震力は建物の1階部分に大きなずれ変形と引抜き力を生じて、負担を強いる。新旧の工法による建物の被害差に顕著なコントラストがついた〔写真9〕一つの原因は、こうした屋根と壁の大きな重量差にある。建物の重さに応じて抵抗要素の量を増すべきなのに、阪神地域には地震が来ないとの思い込みも手伝って、屋根と壁が重いのにこうした配慮を欠いて大きな被害を招いた建物が多かった。一方、古い建物でも鉄板葺きや板張りの家屋にはあまり被害がみられなかった。

写真9 倒壊した重い瓦屋根と土塗壁の古い住宅、そして、被害を免
れた軽いスレート屋根とパネル壁の新しい住宅(芦屋市)

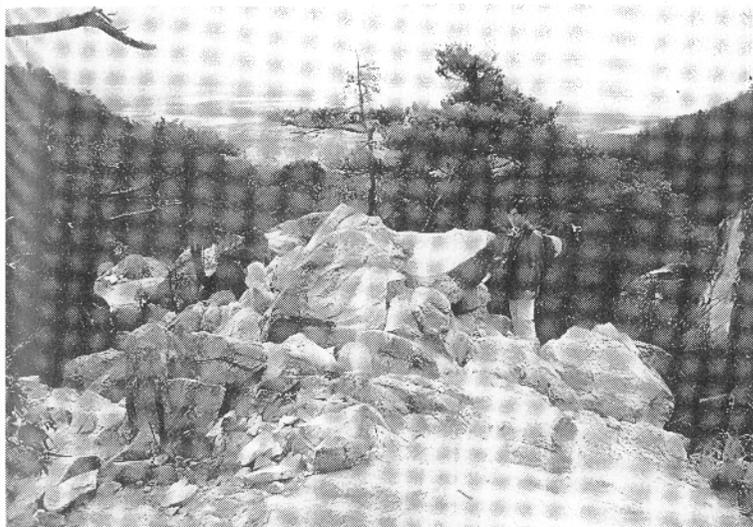
上：尾根上の小岩峰(ト7)の分解
ロックガーデン

下左：岩峰先端部の破壊。最上部
は分解落下している。表面
は強力な衝撃による剥離が
著しい。
ロックガーデン

下右：山腹斜面にみられる岩塊の
落下と衝突による岩塊の細
分化。荒地山西側斜面

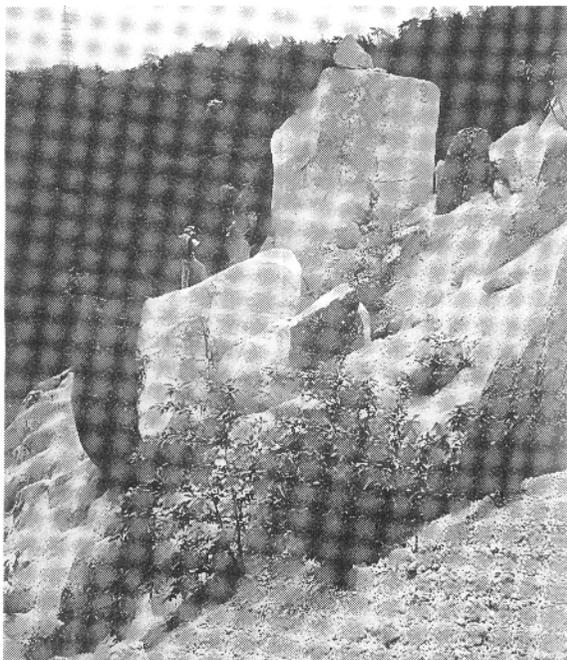
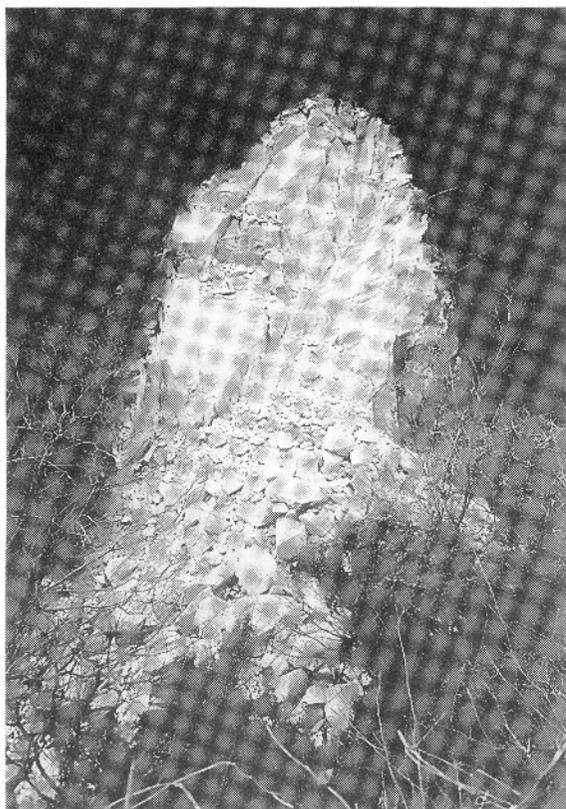
上左: "跳ね石", 40cm高い南側へと跳ね飛んでいる。荒れ地山東側
下左: 斜面下方突出部の崩壊。
芦屋川中流

上右: 巨大な岩塊(高さ10m, 幅8m)の分解。
ロックガーデン
下右: 山上より落下してきた巨大な岩塊。
(幅6m, 厚さ3m, 奥行8m)。芦屋川中流右岸

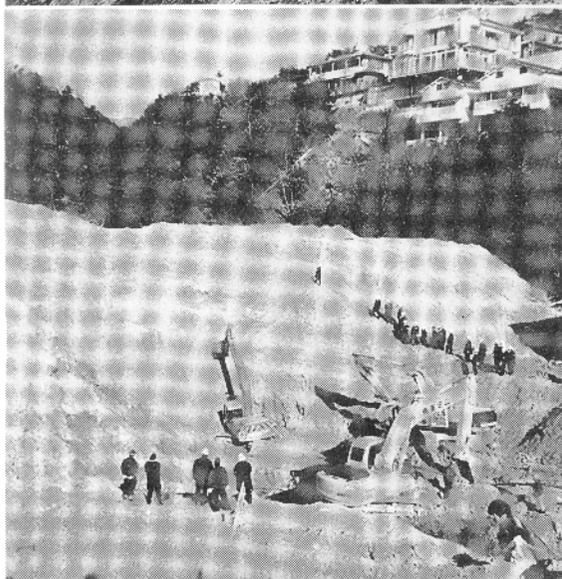
上・中：西宮市仁川百合野町の例。

斜面上部の小起伏面を平坦化し造成した崖の上端の盛土部分を中心に大崩壊。崩落した土砂は下方を流下する仁川を越え、対岸の民家をも埋没させ、死者34名、全半壊家屋12戸を生じた。

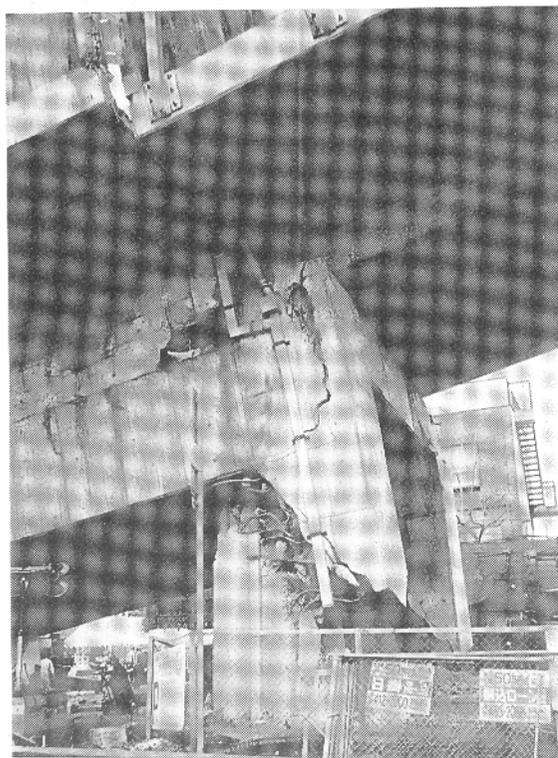
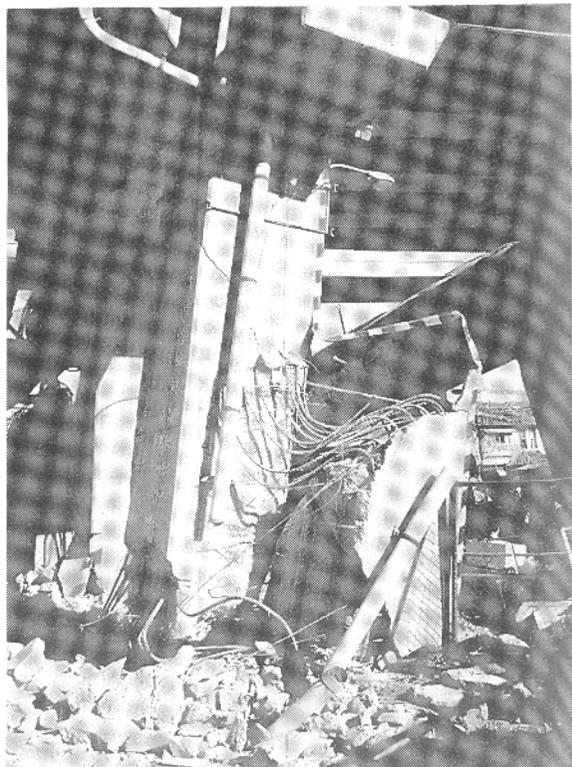
左上：新幹線高架部が阪急今津線上へ落下。西宮市

左中：左上写真地点西方のトンネル入り口付近での落下。西宮市

右中：阪神高速道路高架部の北側への転倒。芦屋市

右下：JR高架部橋脚の破壊。灘区六甲道

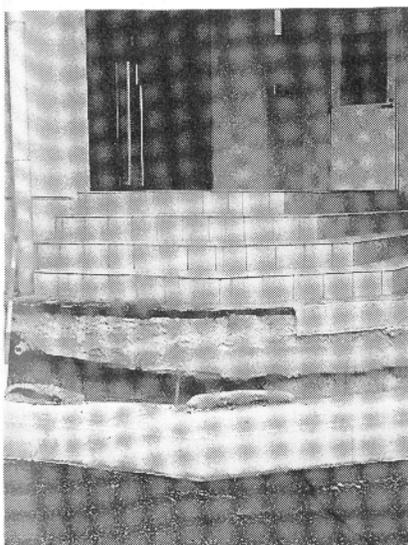
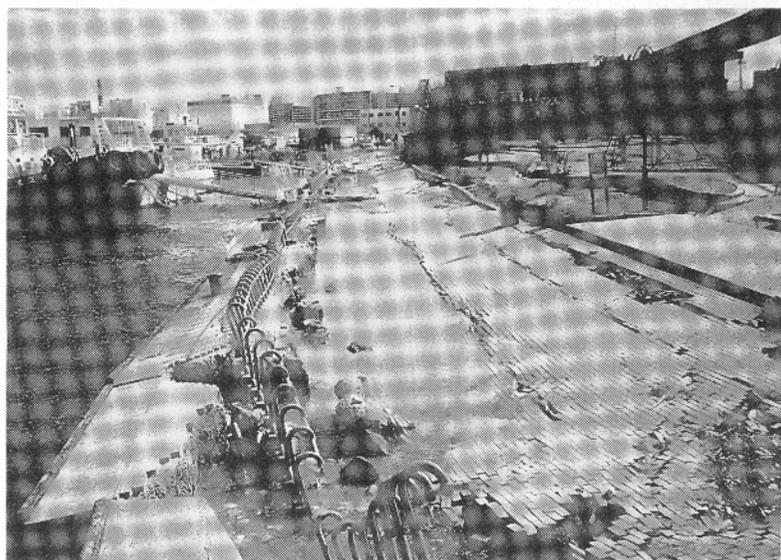
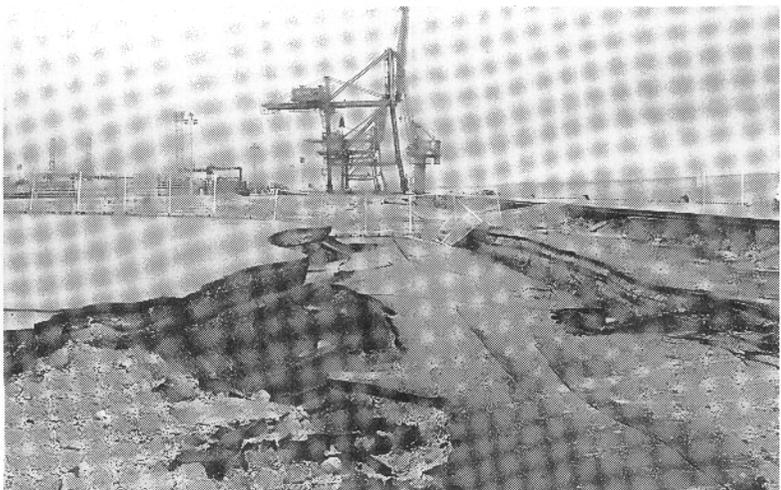
埋立海岸・人工島（護岸破壊と液状化）

- 右上：中央区波止場町 海岸通
- 右中：ポートアイランド
- 右下：六甲アイランド
- 左上：六甲アイランド中央部のビルの浮き上がり. 約60cm
- 左下：灘区魚崎浜埋立地南西部

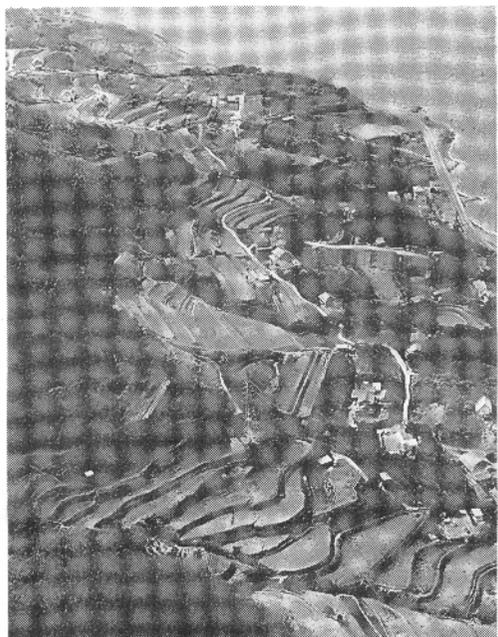
断層が地表に現れた淡路島

上左、上右：北西岸沿いの
水田中を分断して延びる
野島断層。

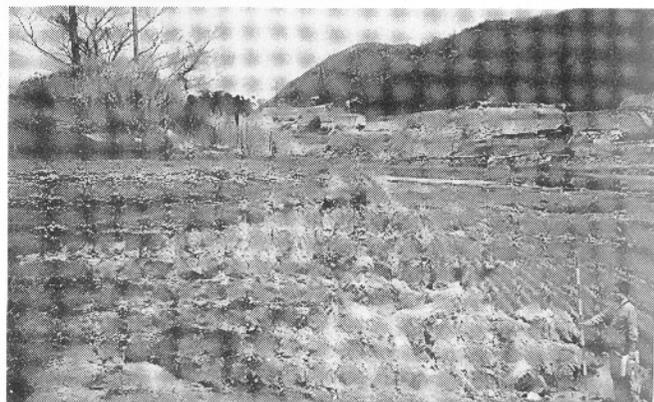
中右：台地・低地を通り抜
ける断層

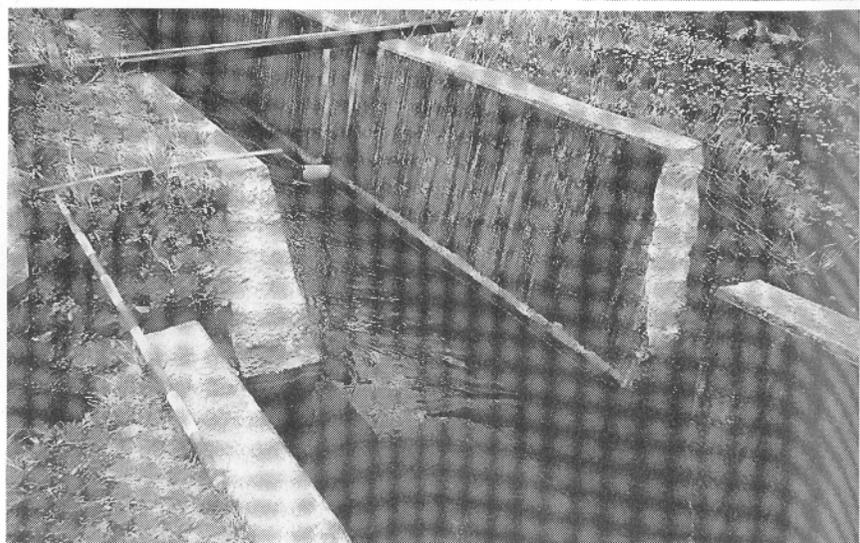
下：中右写真の右端を流
下する農業用水溝を切断
する断層
